CONCEPTO TÉCNICO DE AMENAZA RUINA	Código:	GPR-FT-06
		Versión:	03
		Código Documental:

1.1 CONCEPTO DE AMENAZA RUINA N° CAR:	1905
1.2 ÁREA:	Técnica y de Gestión
1.3 COORDINACIÓN:	Investigación y Desarrollo
1.4 REFERENCIA CRUZADA RADICADO FOPAE:	2011ER2819
1.5 RESPUESTA OFICIAL No.	RO-46532

2.1 SOLICITANTE:	ALCALDÍA LOCAL DE FONTIBÓN
2.2 LOCALIDAD:	(9) FONTIBÓN
2.3 UPZ:	(75) FONTIBÓN
2.4 BARRIO O SECTOR CATASTRAL:	TRABLA
2.5 DIRECCIÓN:	CALLE 22 L No. 96 J - 26
2.6 CHIP:	AAA0078KYBS
2.7 FECHA DE VISITA:	MARZO 06 DE 2011
2.8 POBLACIÓN BENEFICIADA:	1 Persona – 1 Familia
2.9 ÁREA (m2):	400 m ² (Aproximadamente)

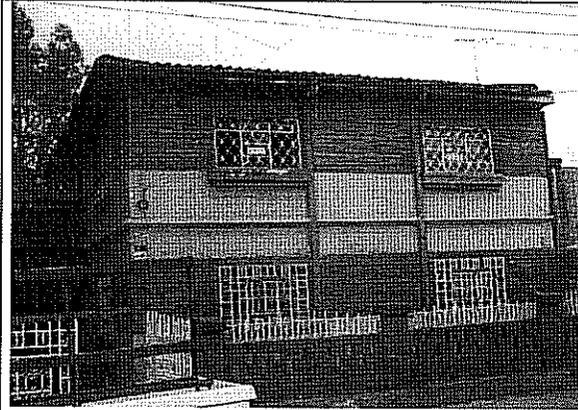
El aspecto general de la fachada de la edificación se puede ver en la fotografía 1. El área aproximada de construcción es de cuatrocientos metros cuadrados.

El muro de fachada no presenta problemas estructurales, no se detectan agrietamientos ni fisuras, las unidades de mampostería no presentan deterioro, como se puede ver en las fotografías 1 y 2 del registro fotográfico.

Foto 1. Aspecto general de la fachada de la edificación.

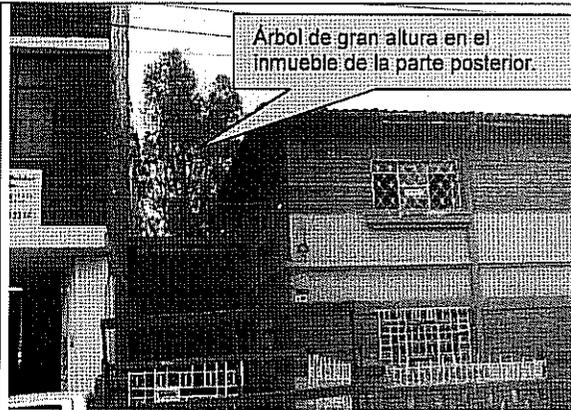
A la fecha la edificación objeto de la visita técnica se encuentra habitada, el señor WILLIAM RENE OROZCO responsable del predio permitió el ingreso, por lo tanto la visita técnica se pudo realizar satisfactoriamente. Se observa que en el predio vecino del costado norte hay un árbol de gran altura, el cual posee grandes ramas que sobresalen hacia los predios colindantes, en la fotografía 2 del registro fotográfico se puede observar la localización del árbol.

Arbol de gran altura en el inmueble de la parte posterior.

Foto 2. Muros de fachada en buen estado.
