<b>CONCEPTO TÉCNICO DE AMENAZA RUINA</b>	Código:	GPR-FT-06
		Versión:	03
		Código Documental:

1.1 CONCEPTO DE AMENAZA RUINA N° CAR:	1907
1.2 ÁREA:	Técnica y de Gestión
1.3 COORDINACIÓN:	Investigación y Desarrollo
1.4 REFERENCIA CRUZADA RADICADO FOPAE:	2011ER3185
1.5 RESPUESTA OFICIAL No.	RO-46710

2.1 SOLICITANTE:	ALCALDÍA LOCAL DE LA CANDELARIA
2.2 LOCALIDAD:	(17) LA CANDELARIA
2.3 UPZ:	(94) LA CANDELARIA
2.4 BARRIO O SECTOR CATASTRAL:	EGIPTO
2.5 DIRECCIÓN:	CALLE 10 No. 2 - 43
2.6 CHIP:	AAA0030KOFZ
2.7 FECHA DE VISITA:	MARZO 18 DE 2011
2.8 POBLACIÓN BENEFICIADA:	1 Persona - 1 Familia
2.9 ÁREA (m2):	120 m <sup>2</sup> (Aproximadamente)

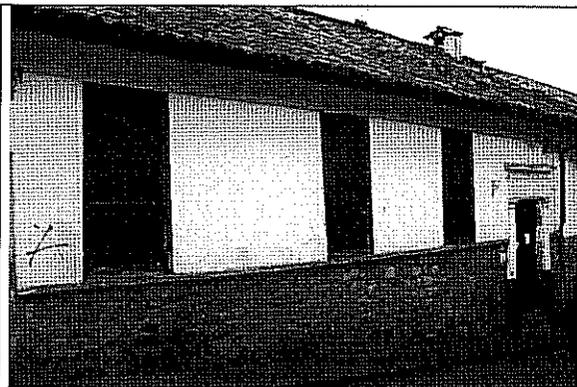
metálicos. Los muros internos y de fachada se encuentran pañetados y pintados. El aspecto general de la fachada de la edificación se puede ver en la fotografía 1. El área aproximada de construcción es de ciento veinte metros cuadrados.

El muro de fachada se encuentra en buen estado, no se detectan agrietamientos ni fisuras, los acabados no presentan deterioro como se puede ver en las fotografías 1 y 2 del registro fotográfico, en la fotografía 2 igualmente se puede apreciar que la cubierta de la zona frontal está en buenas condiciones, no se observan daños en las tejas de barro de este sector.

Foto 1. Aspecto general de la fachada de la edificación.

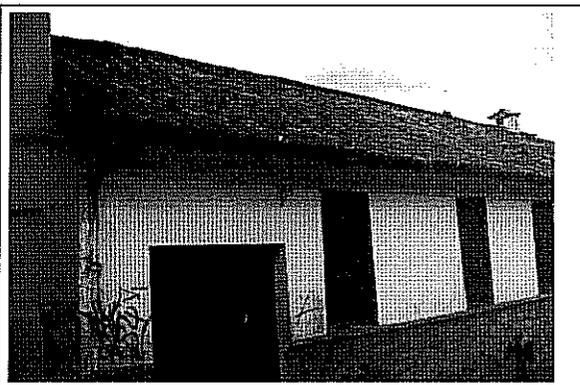
Foto 2. Muro de fachada y cubierta de la zona frontal en buen estado.

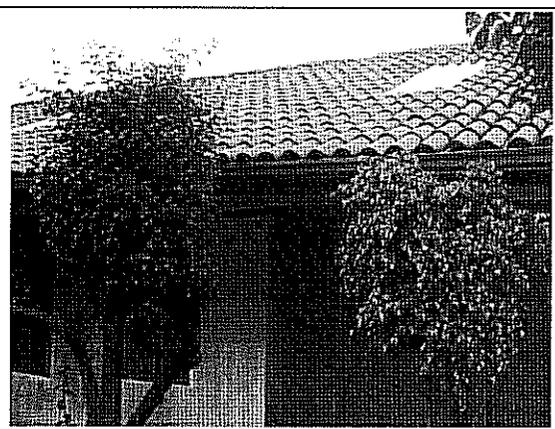
Los muros internos de la zona frontal están en buenas condiciones, no se observan fisuras ni deterioro en los acabados, no se evidencian problemas estructurales, como se puede ver en las fotografías 3 y 4; los muros de la zona posterior se encuentran en buen estado, no se aprecian daños en los acabados ni deterioro en las unidades que los conforman, como se puede observar en las fotografías 5 y 6, en la foto 6 se aprecia el estado de la cubierta de la zona posterior, los elementos de madera de soporte y las tejas de barro están en buenas condiciones, no se evidencia deterioro en estos elementos.

Foto 6. Muros y cubierta de la zona posterior en buen estado.

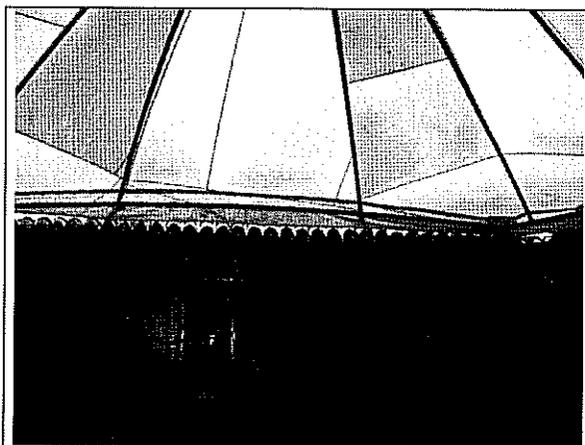
Los elementos de madera que conforman la estructura de apoyo de la cubierta de la zona frontal se encuentran en buen estado, como se puede ver en la fotografía 7, el cielo raso bajo la cubierta de este sector está en buenas condiciones, no aprecian daños ni deterioro en los elementos que lo conforman, como se ve en la foto 8. La cubierta de la zona central del predio está en buenas condiciones, los elementos metálicos de la estructura de soporte se encuentran en buen estado, la carpa de cubierta no presenta deterioro, como se puede ver en la fotografía 9 del registro fotográfico.

Foto 9. Cubierta de la zona central.
