<b>CONCEPTO TÉCNICO DE AMENAZA RUINA</b>	Código:	GPR-FT-06
		Versión:	03
		Código Documental:

1.1 CONCEPTO DE AMENAZA RUINA N° CAR:	1908
1.2 ÁREA:	Técnica y de Gestión
1.3 COORDINACIÓN:	Investigación y Desarrollo
1.4 REFERENCIA CRUZADA RADICADO FOPAE:	2011ER3183, 2011ER3186
1.5 RESPUESTA OFICIAL No.	RO-46711, RO-46841

2.1 SOLICITANTE:	ALCALDÍA LOCAL DE LA CANDELARIA
2.2 LOCALIDAD:	(17) LA CANDELARIA
2.3 UPZ:	(94) LA CANDELARIA
2.4 BARRIO O SECTOR CATASTRAL:	SANTA BÁRBARA
2.5 DIRECCIÓN:	CARRERA 8 No. 5 – 16
2.6 CHIP:	AAA0033ABNX
2.7 FECHA DE VISITA:	MARZO 18 DE 2011
2.8 POBLACIÓN BENEFICIADA:	6 Personas – 1 Familia
2.9 ÁREA (m2):	100 m <sup>2</sup> (Aproximadamente)

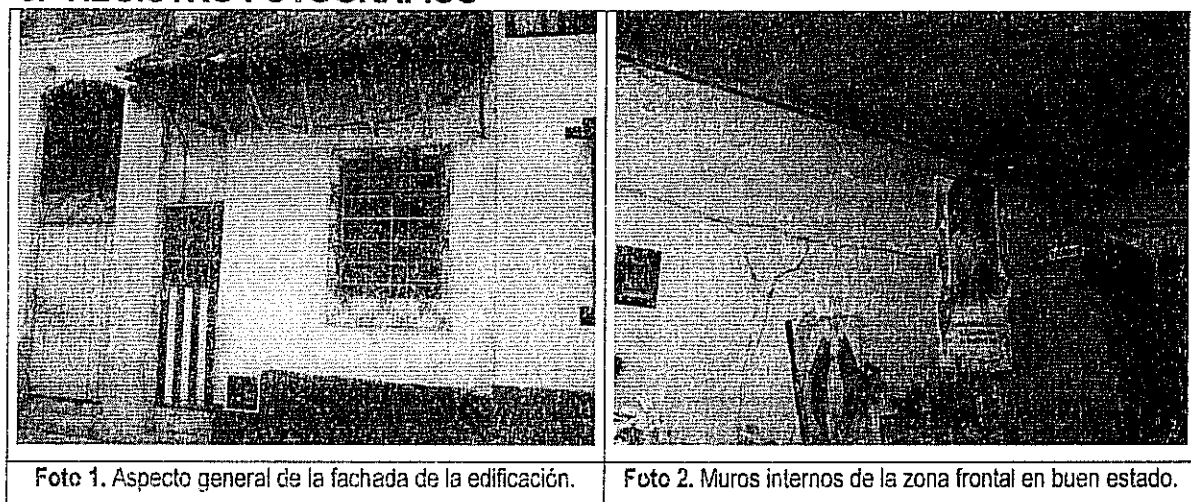
El muro de fachada se encuentra en buenas condiciones, no se observan fisuras ni agrietamientos, no hay daños en los acabados, como se puede ver en la fotografía 1.

La zona frontal de la edificación se encuentra en buen estado, los muros no presentan problemas estructurales, no se evidencian agrietamientos ni fisuras, los acabados no presentan deterioro, como se ve en la foto 2, el cielo raso de esta zona está en buenas condiciones, los elementos de madera que lo conforman no presentan deterioro, como se puede apreciar en la fotografía 3.

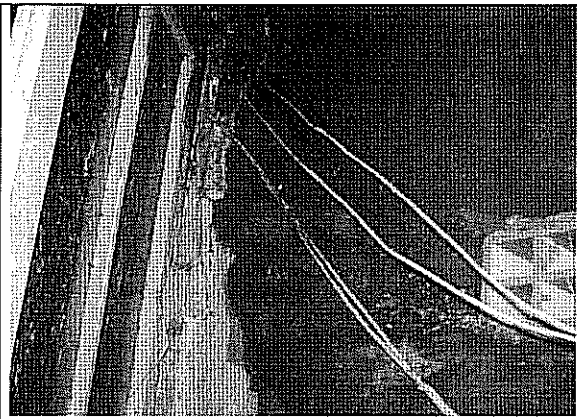
El muro de lindero del costado norte en la parte posterior del predio se encuentra en malas condiciones, se observa el colapso parcial de la parte superior, hay deterioro en las unidades de adobe de la zona inferior del muro, en las fotos 4 y 5 se pueden ver las condiciones del muro de lindero. El cielo raso de la zona posterior está en mal estado, se presentan desprendimientos parciales en varios sectores, como se observa en la foto 6. Los muros de la zona posterior de la edificación se encuentran en malas condiciones, se observan fisuras y agrietamientos, se presentan desprendimientos parciales de unidades, los acabados están en malas condiciones, como se puede ver en la foto 7, la cubierta de la zona posterior está en mal estado, hay deterioro en los elementos de madera de soporte, las tejas presentan daños y no se encuentran adecuadamente vinculadas a los elementos de soporte, como se puede ver en la fotografía 8.

En líneas generales se observa daño fuerte en el muro de lindero del costado norte y en los muros de la zona posterior de la edificación, hay deterioro generalizado en estos elementos. Ante las cargas normales de servicio se evidencia posibilidad de colapso del muro de lindero del costado norte y de los muros de la zona posterior de la edificación a mediano plazo.

Foto 4. Muro de lindero del costado norte.

- Restringir el uso de la zona posterior de la edificación
- Reparar los muros de la zona posterior y el muro de lindero del costado norte que presentan daños
- Reparar la cubierta de la zona posterior de la edificación que se encuentra deteriorada
- Realizar mantenimiento general a todo el inmueble para prevenir el deterioro

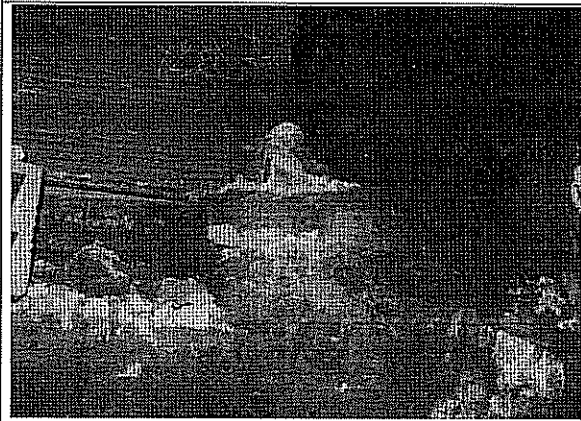
Foto 5. Colapso parcial del muro de lindero del costado norte.

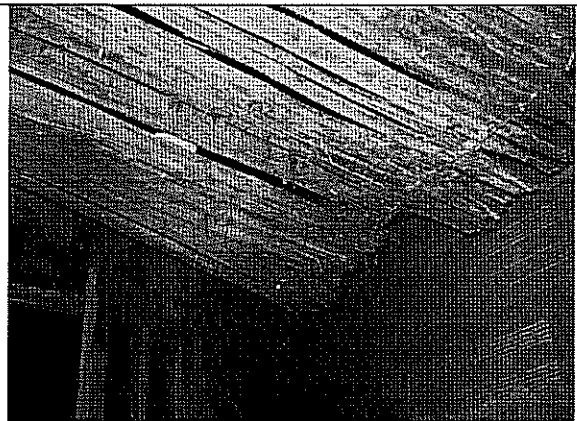
Foto 6. Cielo raso de la zona central en mal estado.

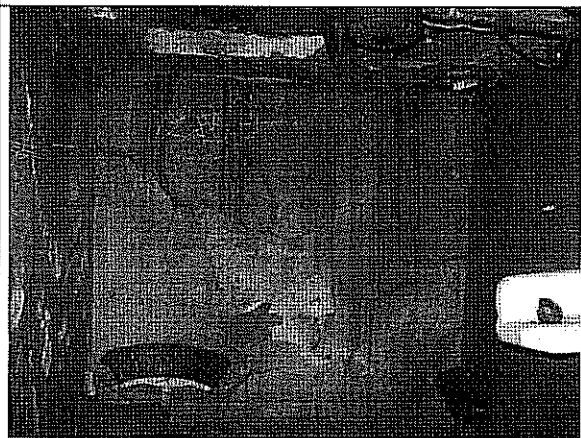
Foto 7. Muros de la zona posterior en malas condiciones.

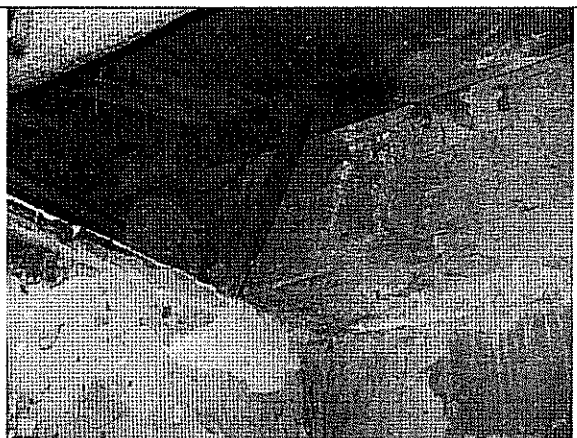
Foto 8. Cubierta de la zona posterior en mal estado.
