CONCEPTO TÉCNICO DE AMENAZA RUINA	Código:	GPR-FT-06
		Versión:	03
		Código Documental:

1.1 CONCEPTO DE AMENAZA RUINA N° CAR:	1909
1.2 ÁREA:	Técnica y de Gestión
1.3 COORDINACIÓN:	Investigación y Desarrollo
1.4 REFERENCIA CRUZADA RADICADO FOPAE:	2011ER1133
1.5 RESPUESTA OFICIAL No.	RO-46716

2.1 SOLICITANTE:	INSPECCION OCTAVA DISTRITAL DE POLICIA
2.2 LOCALIDAD:	(8) KENNEDY
2.3 UPZ:	(45) CARVAJAL
2.4 BARRIO O SECTOR CATASTRAL:	URBANIZACIÓN TALAVERA
2.5 DIRECCIÓN:	CALLE 39 C SUR No. 68 D – 74 INT. 8
2.6 CHIP:	*
2.7 FECHA DE VISITA:	MARZO 17 DE 2011
2.8 POBLACIÓN BENEFICIADA:	4 Personas – 1 Familia
2.9 ÁREA (m2):	80 m ² (Aproximadamente)

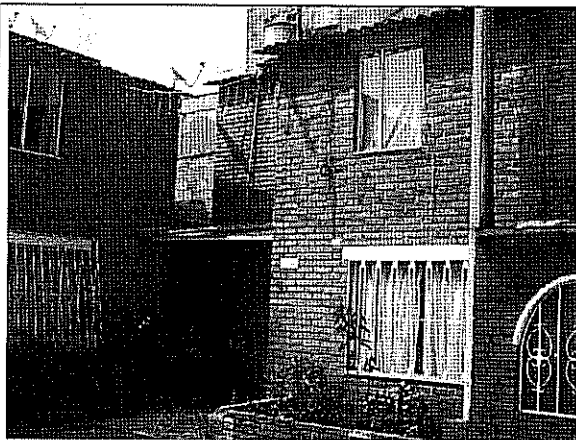
El aspecto general de la fachada de la edificación se puede ver en la fotografía 1. El área aproximada de construcción es de ochenta metros cuadrados.

En general el muro de fachada se encuentra en buenas condiciones, no se aprecian agrietamientos ni fisuras, las unidades de mampostería se encuentran en buen estado, como se puede ver en las fotografías 1 y 2 del registro fotográfico.

Foto 1. Aspecto general de la fachada de la edificación.

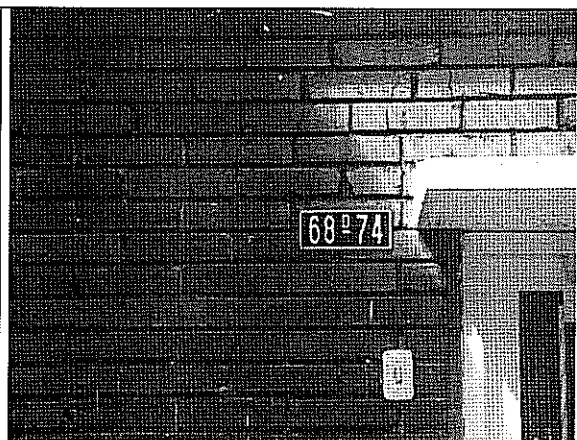
Foto 2. Muro de fachada en buenas condiciones.

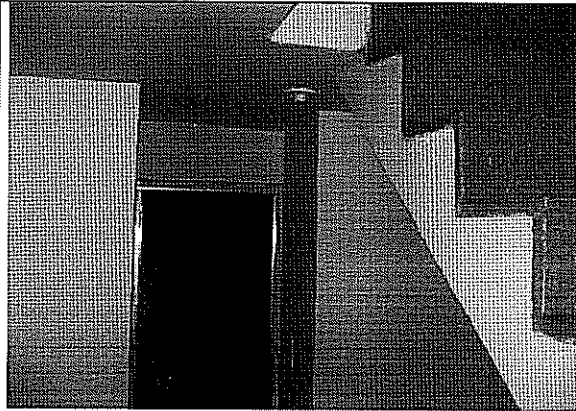
Los muros internos están en buenas condiciones, no se evidencian problemas estructurales, no se observan fisuras ni daños en los acabados, en la fotografía 3 se puede ver el estado general de los muros del primer piso, en las fotos 4 y 5 se observan las condiciones de los muros de pisos superiores. Las placas de las escaleras se encuentran en buen estado, no se aprecian fisuras ni deterioro en acabados, como se ilustra en la fotografía 6. En la fotografía 7 se puede ver el estado de las placas de entrepiso, no se aprecian daños, no se evidencian deflexiones.

Foto 3. Aspecto general de los muros internos.

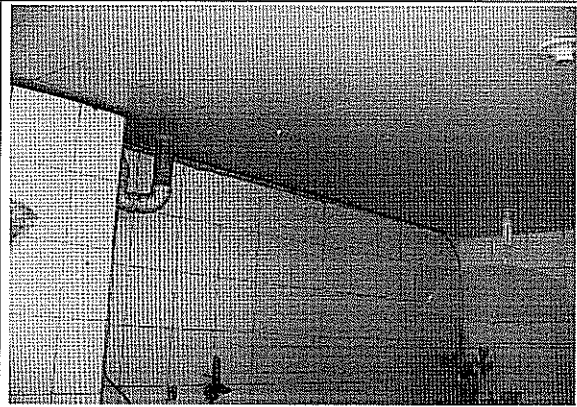
Foto 4. Muro internos en buen estado.

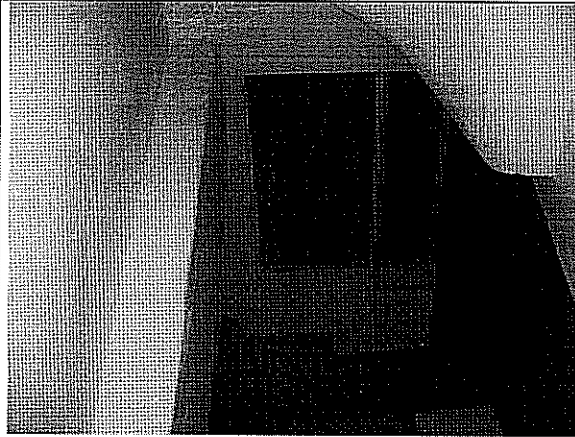
Foto 5. Muros de los pisos superiores.

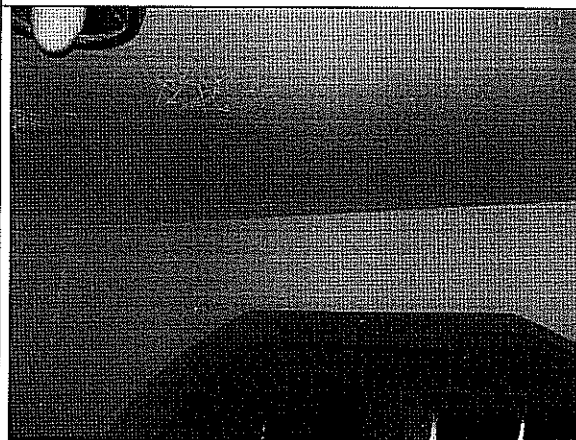
Foto 7. Placas de entrapiso en buen estado.

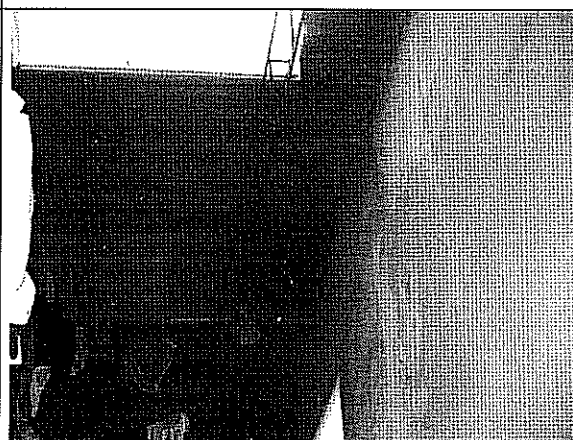
La cubierta de toda la edificación se encuentra en buenas condiciones, los elementos metálicos están en buen estado, las tejas de fibro cemento no presentan deterioro, como se puede ver en la fotografía 8.

Foto 8. Cubierta en buenas condiciones.
