CONCEPTO TÉCNICO DE AMENAZA RUINA	Código:	GPR-FT-06
		Versión:	03
		Código Documental:

1.1 CONCEPTO DE AMENAZA RUINA Nº CAR:	1910
1.2 ÁREA:	Técnica y de Gestión
1.3 COORDINACIÓN:	Investigación y Desarrollo
1.4 REFERENCIA CRUZADA RADICADO FOPAE:	2011ER2200
1.5 RESPUESTA OFICIAL No.	RO-46717

2.1 SOLICITANTE:	INSPECCION CUARTA C DISTRITAL DE POLICIA
2.2 LOCALIDAD:	(4) SAN CRISTÓBAL
2.3 UPZ:	(50) LA GLORIA
2.4 BARRIO O SECTOR CATASTRAL:	VALPARAISO
2.5 DIRECCIÓN:	CALLE 64 SUR No. 11 B - 04 ESTE
2.6 CHIP:	AAA0005KJHY
2.7 FECHA DE VISITA:	MARZO 17 DE 2011
2.8 POBLACIÓN BENEFICIADA:	2 Personas - 1 Familia
2.9 ÁREA (m2):	80 m ² (Aproximadamente)

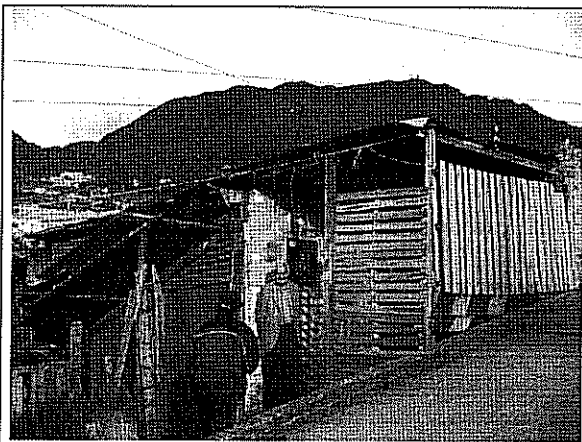
El inmueble objeto de la visita técnica es una edificación de dos niveles cuya estructura principal está conformada por materiales de recuperación, madera, láminas metálicas, láminas plásticas, combinados con algunos muros de mampostería simple en ladrillo tolete. El inmueble se encuentra ubicado en un talud junto a la quebrada Verejones, el nivel superior se encuentra por debajo del nivel de la vía. Las divisiones internas son en madera, el entepiso es en madera y se encuentra soportado por elementos rollizos anclados directamente sobre el terreno del talud. La cubierta es en tejas de fibro cemento combinadas con tejas de lámina metálica apoyadas en elementos de madera. El aspecto general de la edificación se puede ver en la fotografía 1. El área aproximada de construcción es de ochenta metros cuadrados.

En general la edificación se encuentra en malas condiciones, los elementos de recuperación que conforman las fachadas no se encuentran adecuadamente vinculados a los elementos de soporte, presentan posibilidad de desprendimientos, como se puede ver en las fotografías 1 y 2 del registro fotográfico. Los muros en mampostería simple del costado sur están en regulares condiciones, se observa pérdida de verticalidad y desprendimientos parciales de unidades de mampostería, como se ve en la foto 3.

Foto 1. Aspecto general de la edificación.

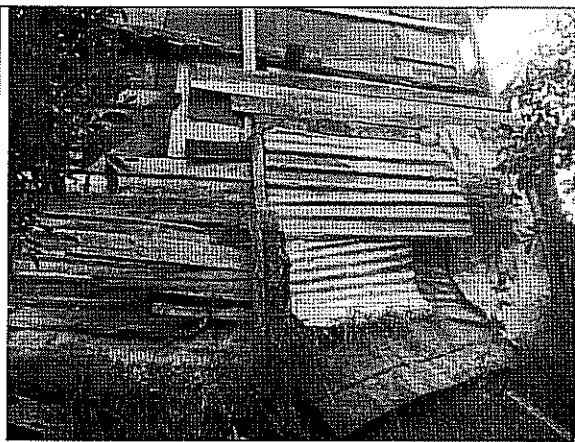
Foto 2. Edificación construida con materiales de recuperación.

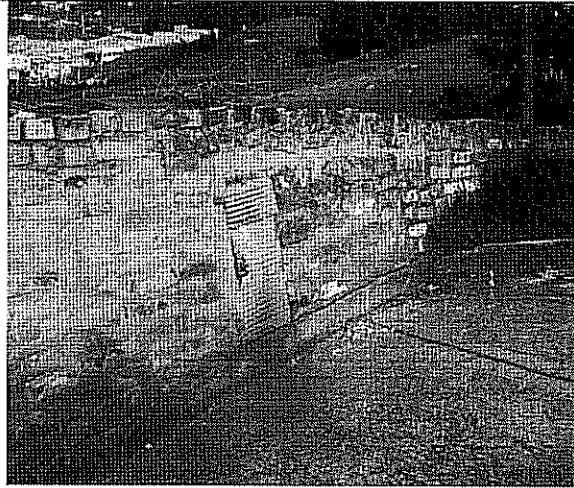
Foto 3. Muros del costado sur en malas condiciones.

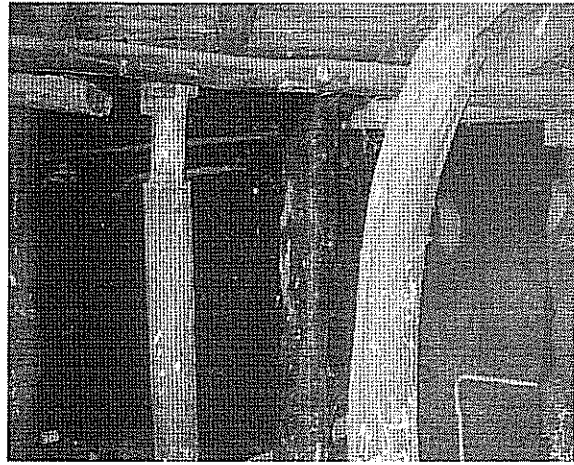
Los elementos rollizos de madera que soportan el entrepiso se encuentran en regulares condiciones, se aprecia pérdida de verticalidad en la mayoría, no presentan un apoyo adecuado en el terreno, en las fotografías 4 y 5 se puede ver el estado general de los elementos de apoyo del entrepiso. En el momento de la visita se observó que el terreno donde se localiza la edificación presenta deslizamientos parciales especialmente hacia el costado sur, en la foto 8 se pueden observar las condiciones del terreno descritas. El tablado del entrepiso está deteriorado, en algunos sectores no se encuentra adecuadamente vinculado a los elementos de apoyo, como se puede apreciar en las fotografías 7 y 8. Se evidencian deficiencias constructivas en la edificación y condiciones de inestabilidad tanto en los elementos de apoyo como en los elementos que conforman el entrepiso.

Foto 4. Apoyo del tablado de entrepiso en mal estado.

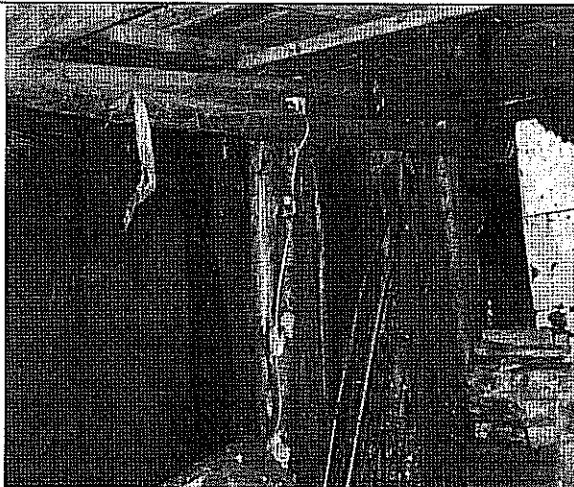
Foto 5. Elementos de soporte del entrepiso en malas condiciones.

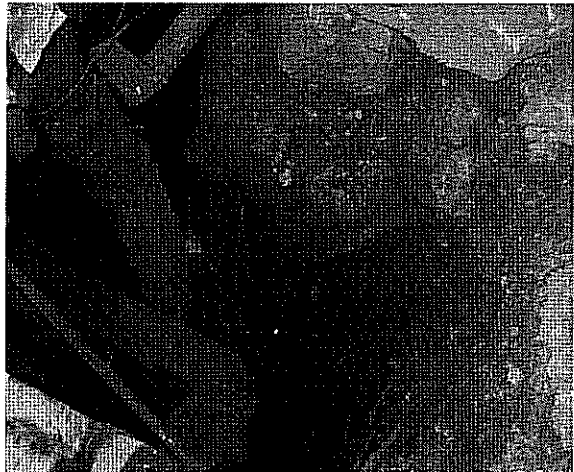
Foto 6. Deslizamiento de talud en el costado sur.

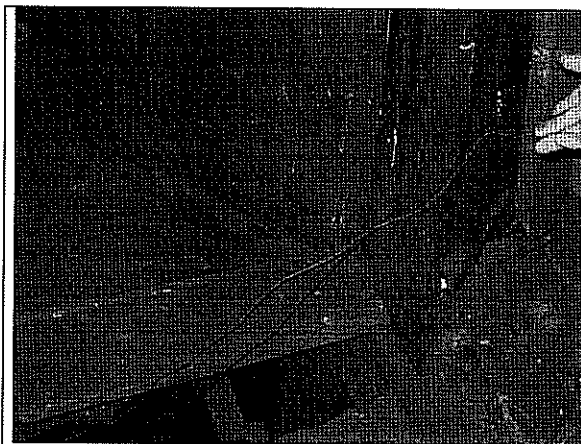
Foto 7. Elementos de entrepiso en mal estado.

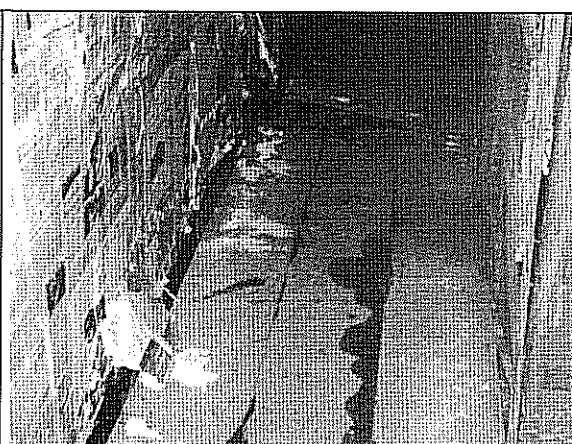
Foto 8. Tablado en malas condiciones.

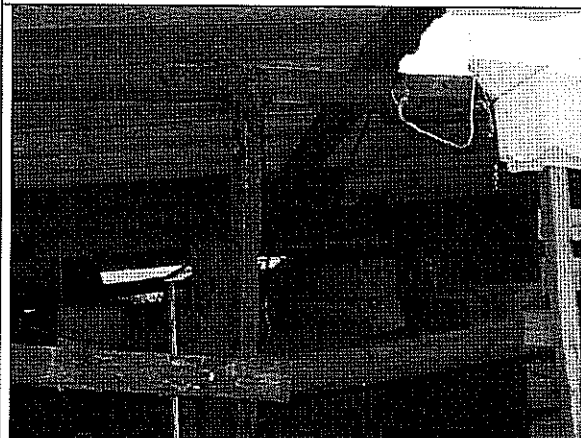
La cubierta de toda la edificación presenta deterioro, los elementos de soporte se encuentran en regulares condiciones, algunas tejas se encuentran fisuradas y el amarre a los elementos de apoyo no es adecuado, en las fotografías 9 y 10 se aprecian las condiciones de la cubierta de la edificación.

Foto 9. Elementos de cubierta.

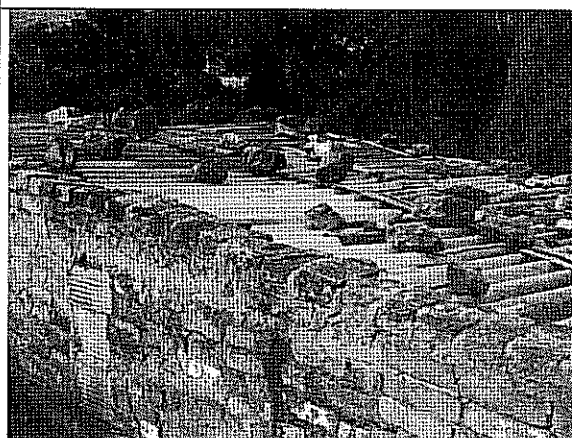
Foto 10. Cubierta en mal estado.
