<b>CONCEPTO TÉCNICO DE AMENAZA RUINA</b>	Código:	GPR-FT-06
		Versión:	03
		Código Documental:

1.1 CONCEPTO DE AMENAZA RUINA N° CAR:	1913
1.2 ÁREA:	Técnica y de Gestión
1.3 COORDINACIÓN:	Investigación y Desarrollo
1.4 REFERENCIA CRUZADA RADICADO FOPAE:	2011ER3046
1.5 RESPUESTA OFICIAL No.	RO-46810

2.1 SOLICITANTE:	INSPECCION 13 A DISTRITAL DE POLICIA
2.2 LOCALIDAD:	(13) TEUSAQUILLO
2.3 UPZ:	(100) GALERIAS
2.4 BARRIO O SECTOR CATASTRAL:	EL CAMPIN
2.5 DIRECCIÓN:	DIAGONAL 61 C No. 26 – 35 (MURO DE CERRAMIENTO)
2.6 CHIP:	AAA0083PYYX
2.7 FECHA DE VISITA:	MARZO 23 DE 2011
2.8 POBLACIÓN BENEFICIADA:	1 Persona – 1 Familia
2.9 ÁREA (m2):	200 m <sup>2</sup> (Aproximadamente)

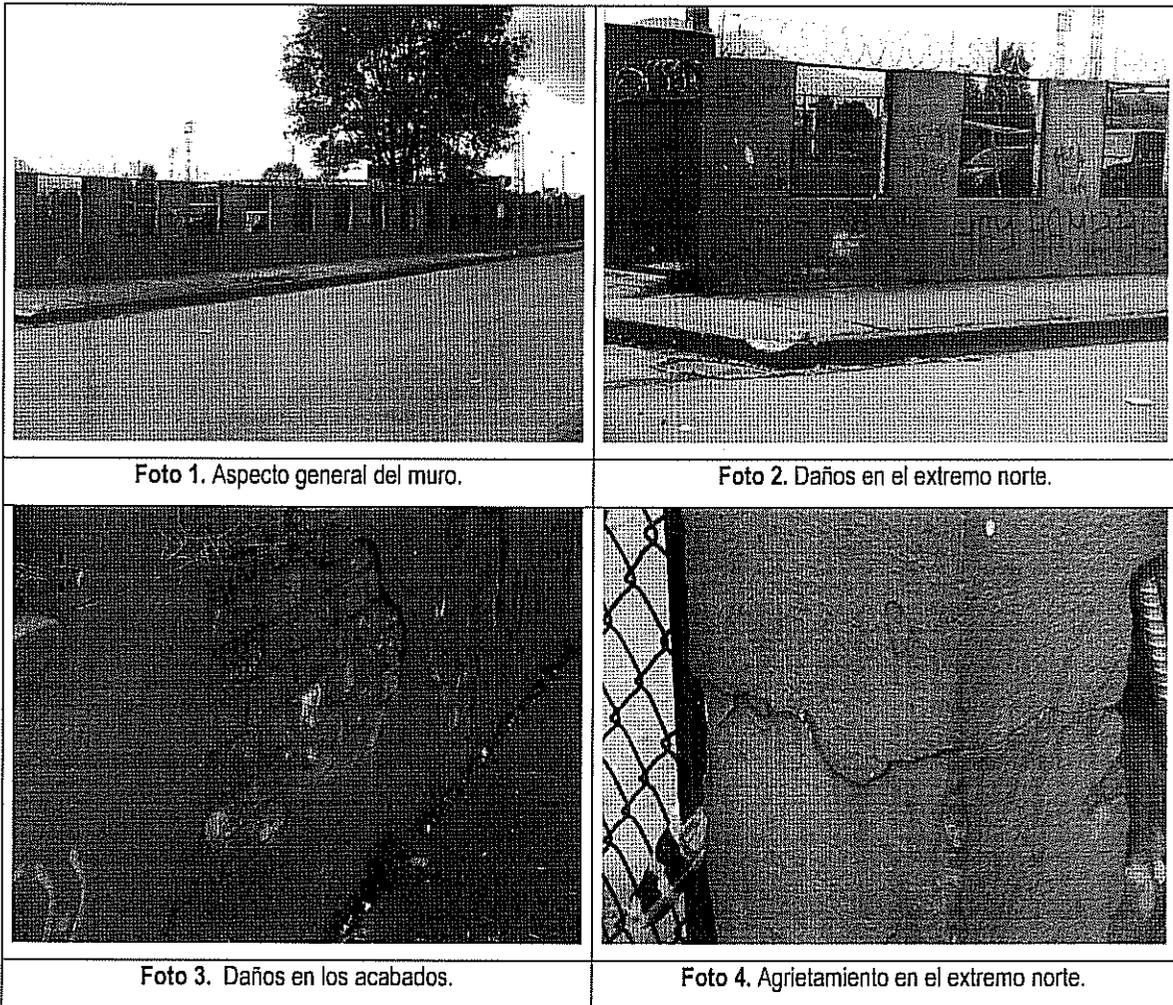
El muro objeto de la visita técnica se encuentra ubicado en los costados occidental y norte del predio, conforma un cerramiento perimetral del complejo deportivo. El muro está construido en mampostería de arcilla de ladrillo tolete, con antepechos de aproximadamente sesenta centímetros de altura, machones en mampostería de dos metros de altura separados aproximadamente cada dos metros, en los vanos hay malla eslabonada completando el cerramiento. El aspecto general del muro se puede ver en la fotografía 1. La longitud aproximada del muro es de cien metros y su altura aproximada de dos metros.

El muro de cerramiento presenta problemas de estabilidad y deterioro, se observan daños en el extremo norte, como desprendimientos de acabados, como se puede ver en las fotografías 2 y 3 del registro fotográfico, se observan agrietamientos y fisuras especialmente en la parte inferior del muro de este sector, en las fotos 4 y 5 se pueden ver los agrietamientos que se presentan, las fisuras de la zona central se pueden apreciar en la fotografía 6.

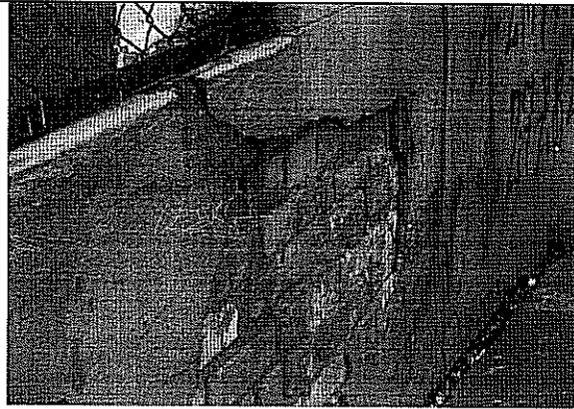
Foto 5. Agrietamiento en la parte inferior del muro.

- Proveer medidas de seguridad a transeúntes
- Realizar la demolición del muro de cerramiento de los costados occidental y norte del predio

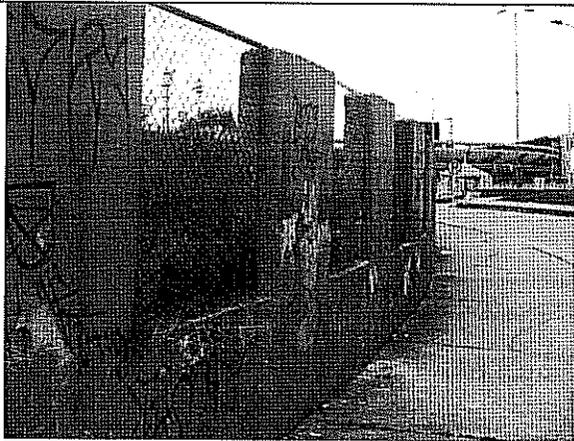
El tramo ubicado en el sector occidental presenta deterioro, como se puede observar en la fotografía 7, se presentan agrietamientos en la mayor parte de los antepechos, como se puede ver en la fotografía 8, algunas zonas se encuentran fracturadas, se observan discontinuidades entre el antepecho y los machones, como se aprecia en la foto 9; se presenta pérdida de verticalidad en un tramo del muro del costado occidental, en la foto 10 se puede observar la pérdida de verticalidad que se presenta en este sector.

Foto 7. Aspecto del muro en el costado occidental.

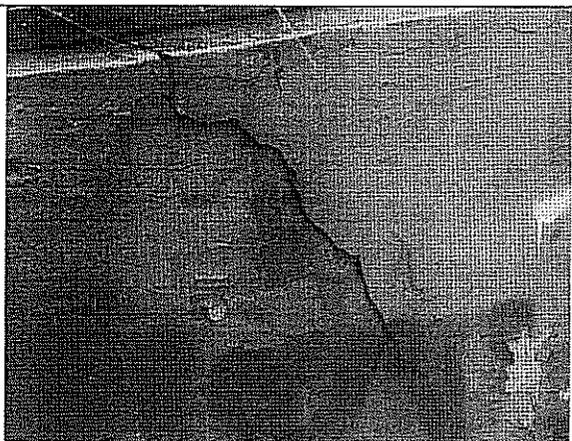
Foto 8. Agrietamiento del muro en la base.

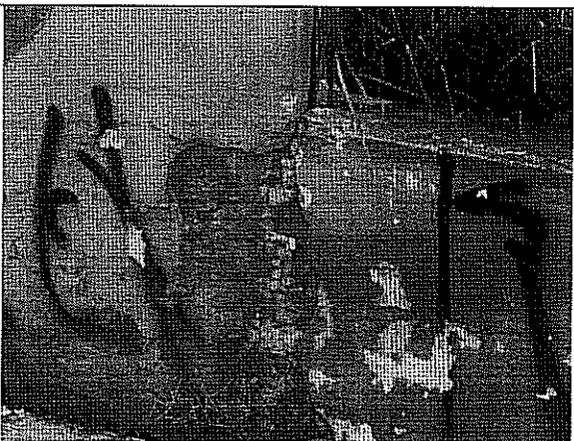
Foto 9. Fractura del muro.

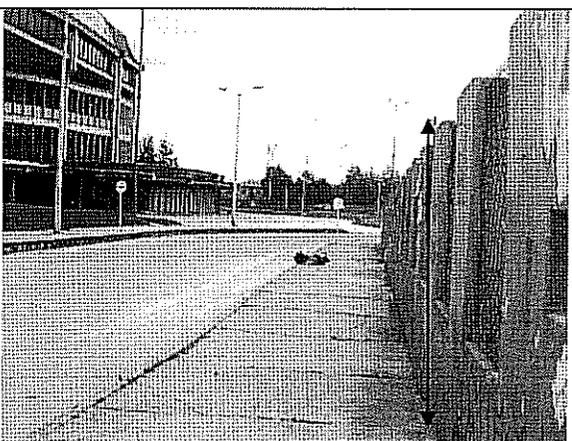
Foto 10. Pérdida de verticalidad.
