CONCEPTO TÉCNICO DE AMENAZA RUINA	Código:	GPR-FT-06
		Versión:	03
		Código Documental:

1.1 CONCEPTO DE AMENAZA RUINA N° CAR:	1914
1.2 ÁREA:	Técnica y de Gestión
1.3 COORDINACIÓN:	Investigación y Desarrollo
1.4 REFERENCIA CRUZADA RADICADO FOPAE:	2011ER3018
1.5 RESPUESTA OFICIAL No.	RO-46811

2.1 SOLICITANTE:	INSPECCION OCTAVA D DISTRIITAL DE POLICIA
2.2 LOCALIDAD:	(8) KENNEDY
2.3 UPZ:	(47) KENNEDY CENTRAL
2.4 BARRIO O SECTOR CATASTRAL:	SUPER MANZANA 5
2.5 DIRECCIÓN:	CALLE 35 C SUR No. 78 - 19
2.6 CHIP:	AAA0043OLYX
2.7 FECHA DE VISITA:	MARZO 22 DE 2011
2.8 POBLACIÓN BENEFICIADA:	1 Persona – 1 Familia
2.9 ÁREA (m2):	180 m ² (Aproximadamente)

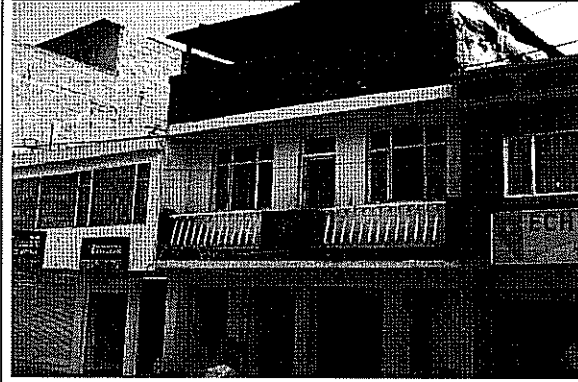
El inmueble objeto de la visita técnica es una edificación de tres pisos cuya estructura principal está conformada por muros portantes de mampostería combinados con pórticos de concreto reforzado, los entrepisos son placas macizas de concreto reforzado, la cubierta es en tejas de lámina metálica combinadas con tejas plásticas, se encuentran sobre elementos de madera que se apoyan en los muros del tercer nivel. Los muros internos son en mampostería de bloque de arcilla, se encuentran pañetados y pintados, el muro de fachada es en mampostería de ladrillo tolete a la vista, en el tercer nivel hay un antepecho de aproximadamente ochenta centímetros de altura. El aspecto general de la fachada de la edificación se puede ver en la fotografía 1. El área aproximada de construcción es de ciento ochenta metros cuadrados.

En general el muro de fachada se encuentra en buenas condiciones, no se observan agrietamientos ni fisuras, las unidades de mampostería se encuentran en buen estado, como se puede ver en las fotografías 1 y 2; algunos elementos de la cubierta de la zona frontal no se encuentran adecuadamente vinculados a los elementos de soporte, se observan posibilidades de desprendimientos, como se puede apreciar en la fotografía 2.

Foto 1. Aspecto general de la fachada de la edificación.

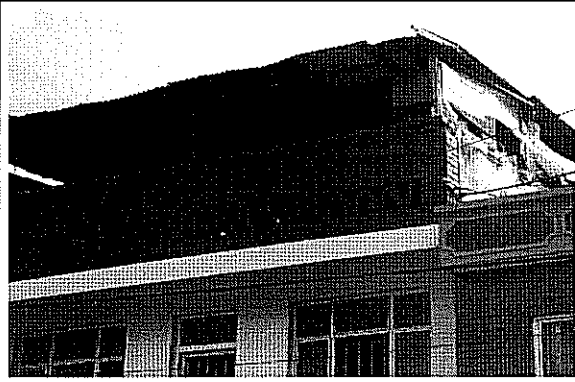
Foto 2. Elementos de cubierta con posibilidad de desprendimientos.

- Proveer medidas de seguridad a transeúntes
- Desmontar la cubierta de la edificación
- Construir elementos de confinamiento al muro de lindero del costado oriental del tercer nivel y al antepecho de la zona frontal
- Realizar mantenimiento general a toda la edificación para prevenir el deterioro

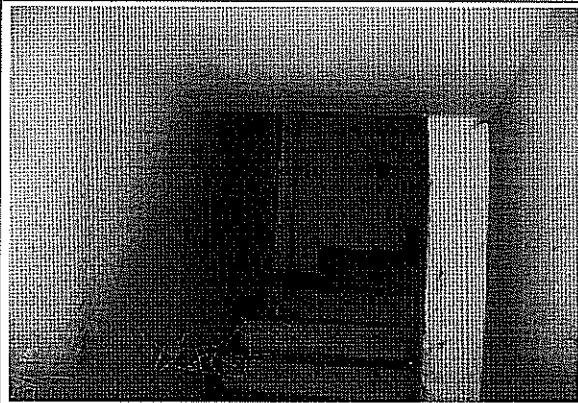
Los muros internos no presentan problemas estructurales, no se aprecian agrietamientos ni fisuras, como se puede ver en las fotos 3 y 4, sin embargo se evidencia humedad excesiva especialmente en el costado oriental, en las fotografías 5 y 6 del registro se puede apreciar el estado de los muros de este sector de la edificación. Las placas de entrepiso están en buenas condiciones, no se evidencian deflexiones y no hay daños en los acabados, como se ilustra en las fotos 7 y 8, sin embargo en algunos sectores se observa humedad.

Foto 3. Aspecto de los muros internos.

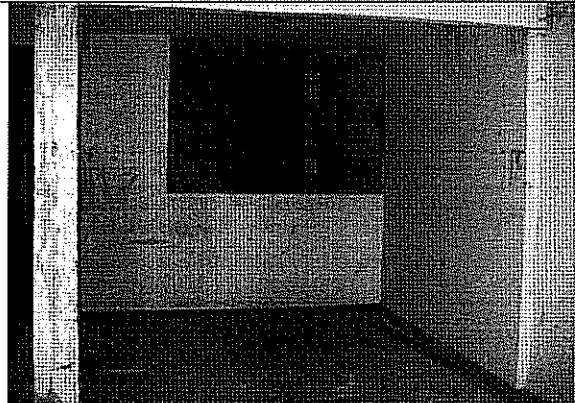
Foto 4. Muros internos del primer piso en buen estado.

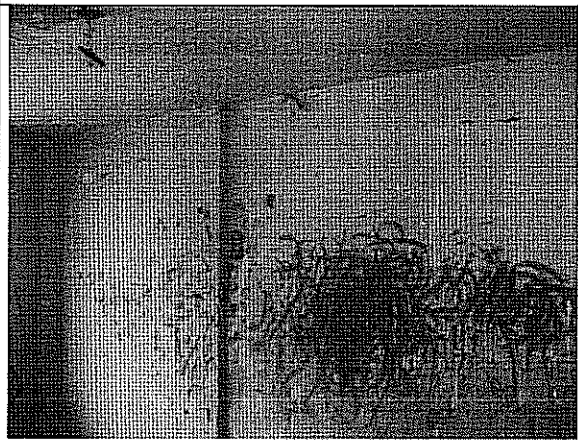
Foto 5. Muros del segundo piso.

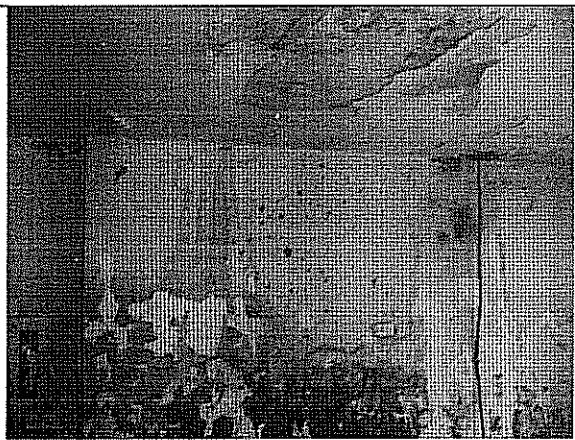
Foto 6. Humedad en muros del segundo nivel.

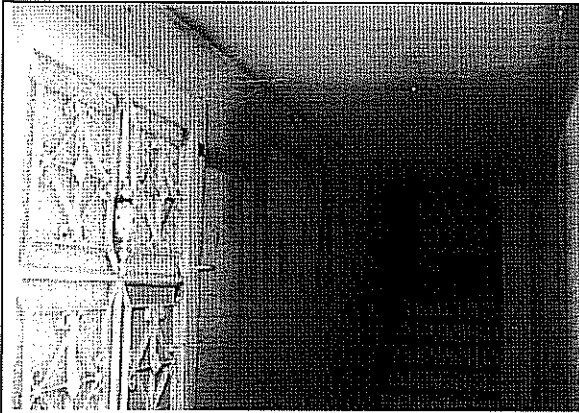
Foto 7. Aspecto de las placas de entrepiso.

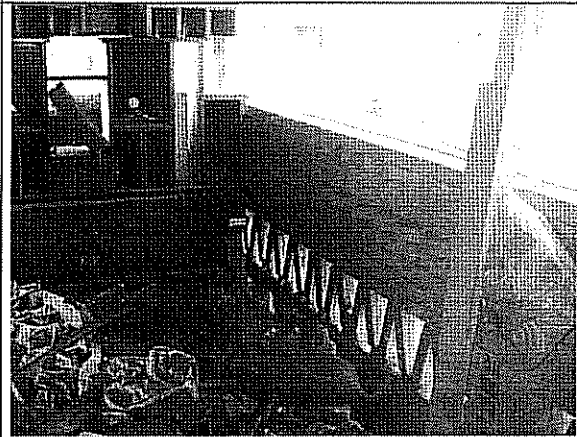
El muro de lindero del costado oriental en el tercer nivel no tiene elementos de confinamiento, se evidencia problemas de estabilidad, en la foto 9 se puede observar el aspecto actual del muro, el antepecho de la zona frontal en este mismo nivel presentan condiciones de inestabilidad, se observan unidades de mampostería deterioradas, no posee elementos de confinamiento, como se ve en la fotografía 10.

Foto 10. Antepecho del tercer nivel.

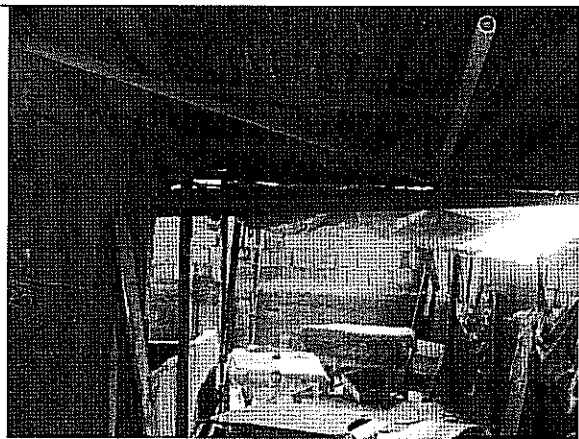
La cubierta de la edificación está en malas condiciones, los elementos de madera verticales y horizontales están deteriorados, las condiciones de apoyo de los elementos no son adecuadas, las tejas plásticas y de lámina metálica están en mal estado, se observa deterioro en la mayoría, en las fotografías 11 y 12 del registro fotográfico se pueden ver las condiciones de la cubierta de la edificación.

En líneas generales se observa daño fuerte en la cubierta de la edificación, hay deterioro generalizado en este elemento. Ante las cargas normales de servicio se evidencia posibilidad de la cubierta de la edificación a mediano plazo.

Foto 11. Cubierta en malas condiciones.

De acuerdo con lo anterior, se puede establecer que *la cubierta* del inmueble ubicado en la Calle 35 C Sur No. 78 - 19 **AMENAZA RUINA**, se observa daño fuerte, hay deterioro generalizado en este elemento. Ante las cargas normales de servicio se evidencia posibilidad de colapso de la cubierta de la edificación a mediano plazo. Por lo tanto, se recomienda a los responsables del inmueble desarrollar las siguientes actividades:

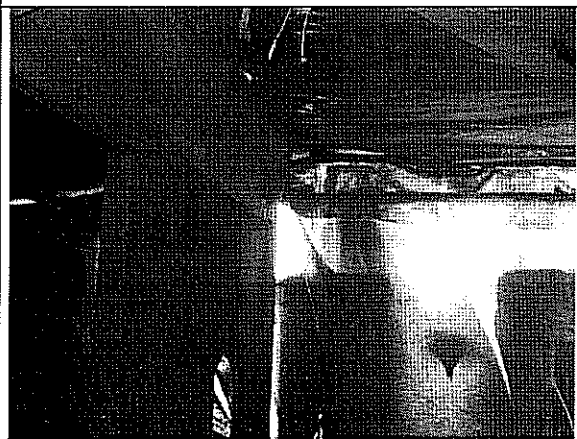
Foto 12. Daño en elementos de cubierta.
