CONCEPTO TÉCNICO DE AMENAZA RUINA	Código:	GPR-FT-06
		Versión:	03
		Código Documental:

1.1 CONCEPTO DE AMENAZA RUINA N° CAR:	1917
1.2 ÁREA:	Técnica y de Gestión
1.3 COORDINACIÓN:	Investigación y Desarrollo
1.4 REFERENCIA CRUZADA RADICADO FOPAE:	2011ER1177
1.5 RESPUESTA OFICIAL No.	RO-46864

2.1 SOLICITANTE:	INSPECCION 1 C DISTRITAL DE POLICIA
2.2 LOCALIDAD:	1 - USAQUEN
2.3 UPZ:	9 - VERBENAL
2.4 BARRIO O SECTOR CATASTRAL:	EL CODITO III
2.5 DIRECCIÓN:	CALLE 189 No. 2A - 12
2.6 CHIP:	AAA0153CMFZ
2.7 FECHA DE VISITA:	Marzo 10 de 2011
2.8 POBLACIÓN BENEFICIADA:	2 Personas - 1 Familia
2.9 ÁREA (m2):	50 m ²

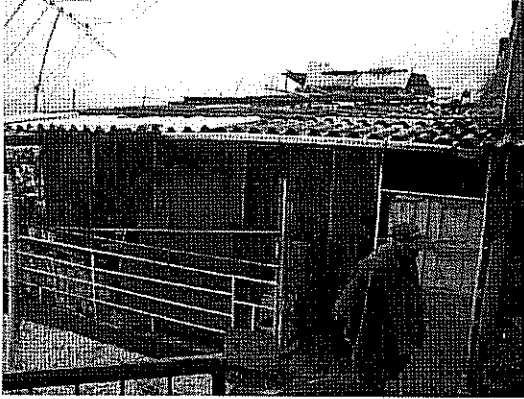
En la actualidad la edificación se encuentra habitada y es utilizada como vivienda. Los muros de fachada se encuentran en buenas condiciones, no presentan afectaciones como fisuras o agrietamientos, la puerta y ventanas no tienen daños, el estado actual de estos elementos se puede apreciar en la fotografía 1.

Foto 1. Aspecto general de la fachada de la edificación.	Foto 2. Muros interiores en buenas condiciones.

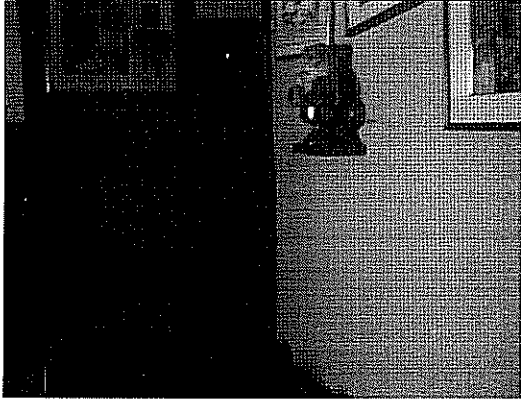
Los muros internos no presentan daños o afectaciones que indiquen mal comportamiento estructural o problemas de estabilidad como se puede observar en la fotografía 2; la placa de contrapiso se encuentra en buenas condiciones como se ilustra en la fotografía 3.

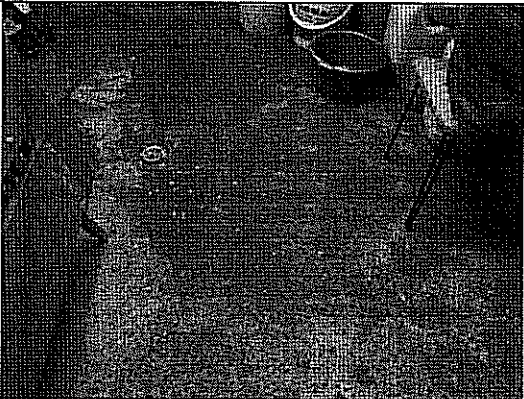
Foto 3. Placa de contrapiso en buen estado.	Foto 4. Cubierta liviana en buenas condiciones.

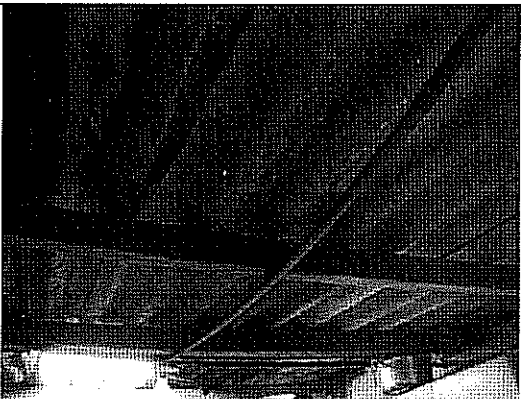
La cubierta de la edificación está en buenas condiciones, no hay daños en los elementos de madera de soporte; en general las tejas se encuentran en buen estado como se puede observar en la fotografía 4.

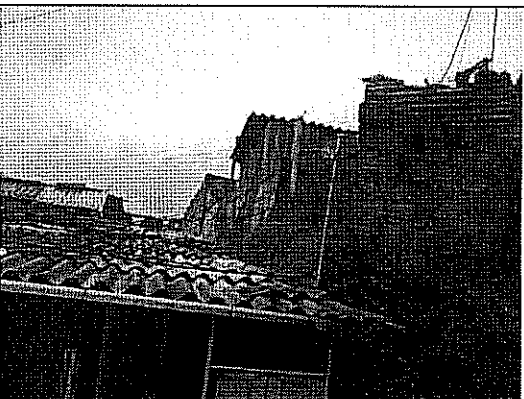
Es de anotar que en la zona oriental del predio colindante con el inmueble ubicado en la Calle 189 Bis No. 2A – 09 existe un muro en bloque de arcilla con perforación horizontal completamente suelto sin elementos de confinamiento con problemas de estabilidad y de acuerdo con lo comentado por los responsables del inmueble objeto de esta evaluación se presentó el volcamiento de una parte del muro sobre la cubierta de la edificación.

En términos generales se considera que no se presenta daño en la estructura de la edificación, no hay deterioro generalizado en los elementos estructurales. Ante las cargas normales de servicio no se evidencia posibilidad de colapso de la edificación a corto plazo. Sin embargo, se advierte que el muro de la zona oriental del predio colindante con el inmueble de la Calle 189 Bis No. 2A – 09 presenta problemas de inestabilidad poniendo en riesgo la seguridad de las personas que se encuentran en la zona de influencia frente a un eventual colapso.

Foto 5. Muro de cerramiento sin elementos de confinamiento	Foto 6. Muro de cerramiento con problemas de estabilidad

- Implementar de manera inmediata medidas de protección, aislamiento y restricción de uso en la zona oriental del predio ubicado en la Calle 189 No. 2A – 12, el cual colinda con el inmueble de la Calle 189 Bis No. 2A – 09 para garantizar la seguridad de las personas que se encuentran en el área de influencia frente a un eventual colapso del muro con problemas de estabilidad.
- Se recomienda construir columnetas y viga de confinamiento en el muro con problemas de estabilidad anclado a la placa de concreto de tal manera que garantice su estabilidad. Estas actividades deben ser ejecutadas y supervisadas por personal técnico y profesional idóneo.
- Si no se realizan las actividades de confinamiento, se recomienda demoler el muro con problemas de estabilidad ubicado en la zona colindante con el inmueble de la Calle 189 Bis No. 2A – 09.
