CONCEPTO TÉCNICO DE AMENAZA RUINA	Código:	GPR-FT-06
		Versión:	03
		Código Documental:

1.1 CONCEPTO DE AMENAZA RUINA N° CAR:	1919
1.2 ÁREA:	Técnica y de Gestión
1.3 COORDINACIÓN:	Investigación y Desarrollo
1.4 REFERENCIA CRUZADA RADICADO FOPAE:	2011ER3751
1.5 RESPUESTA OFICIAL No.	RO-46896

2.1 SOLICITANTE:	ALCALDIA LOCAL DE CIUDAD BOLIVAR
2.2 LOCALIDAD:	19 – CIUDAD BOLIVAR
2.3 UPZ:	69 – ISMAEL PERDOMO
2.4 BARRIO O SECTOR CATASTRAL:	CARACOLI LEGALIZADO
2.5 DIRECCIÓN:	CALLE 76A SUR # 74G – 17
2.6 CHIP:	AAA0147WHDE
2.7 FECHA DE VISITA:	Marzo 31 de 2011
2.8 POBLACIÓN BENEFICIADA:	1 Persona – 1 Familia
2.9 ÁREA (m2):	70 m ²

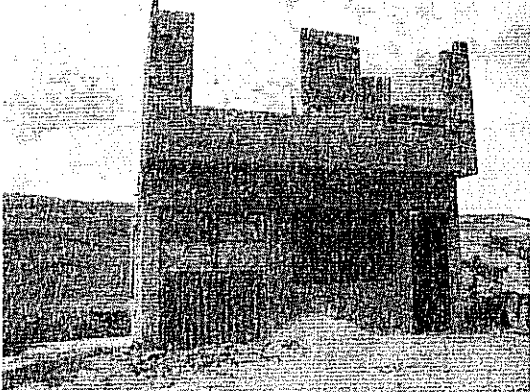
El objeto de la visita técnica es una edificación de tres niveles cuya estructura principal está conformada por muros de mampostería no estructural, del tipo bloque de arcilla con perforación horizontal los cuales se encuentran enmarcados por columnetas y viguetas de concreto en algunos sectores de la edificación. Tanto los muros de fachada como los internos no tienen acabados ni se encuentran pañetados. La cubierta es liviana en lámina ondulada metálica sobre cerchas metálicas en celosía que se apoyan directamente sobre los muros. El área construida es de aproximadamente setenta metros cuadrados. Adyacente a la edificación objeto del presente informe, en el costado sur, se encuentra ubicado sobre un talud a 45° de inclinación y 2.5 metros de altura aproximadamente. El aspecto general de la fachada de la edificación se puede apreciar en la fotografía 1.

En la actualidad la edificación se encuentra en construcción. Los muros de fachada se encuentran en buenas condiciones, no presentan afectaciones como fisuras o agrietamientos, la puerta y ventanas no tienen daños, el estado actual de estos elementos se puede apreciar en las fotografías 1 y 2.

Foto 1. Aspecto general de la fachada de la edificación.	Foto 2. Elementos de fachada sin afectaciones.

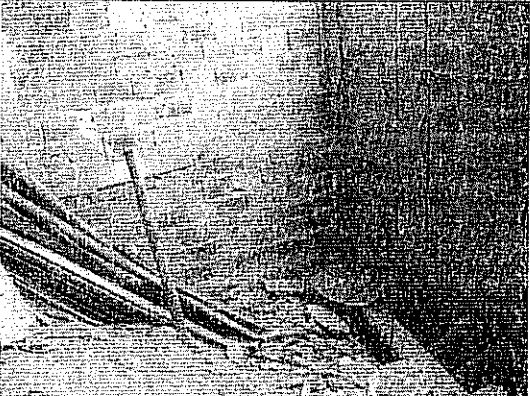
Los muros interiores no presentan daños o afectaciones que indiquen mal comportamiento estructural o problemas de estabilidad como se puede observar en la fotografía 3; el entepiso se encuentra en buenas condiciones, no hay daños en los acabados, no se observan deflexiones, como se ilustra en la fotografía 4.

Foto 3. Muros internos en buen estado.	Foto 4. Placa de entrapiso en buen estado.

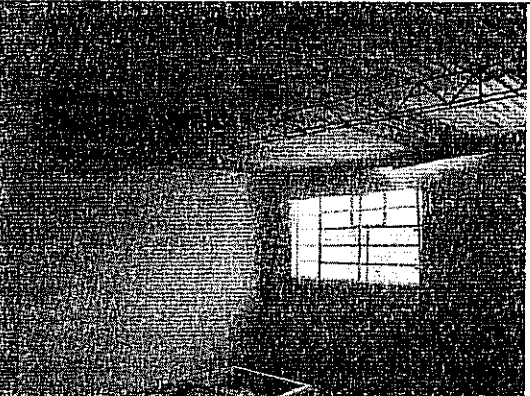
La cubierta de la edificación está en buenas condiciones, no hay daños en los elementos metálicos de soporte; en general las tejas se encuentran en buen estado como se puede observar en la fotografía 5. La placa de contrapiso se encuentra en buenas condiciones como se ilustra en la fotografía 6.

Foto 5. Cubierta liviana en buen estado	Foto 6. Placa de contrapiso sin fisuras ni agrietamientos.

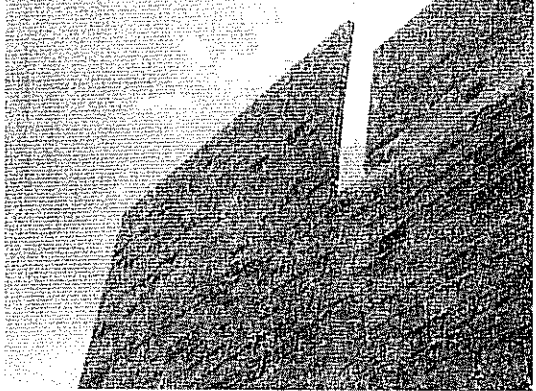
Sin embargo en el costado occidental de la edificación se encuentran paneles de muros en bloque con perforación horizontal sin ninguna clase de confinamiento por lo que se puede presentar volcamiento de estos elementos, como se observa en la fotografía 7; en general la calidad de la construcción presenta deficiencias y de acuerdo con lo observado no cuenta con un sistema estructural adecuado como se observa en la foto 8.

Foto 7. Muros en bloque con perforación horizontal sin confinamiento adecuado.	Foto 8. Calidad de la construcción de la estructura deficiente.

- Confinar de manera adecuada los paneles de muros de la edificación que conforman los elementos no estructurales de la edificación mediante la inclusión de columnetas y viguetas de confinamiento.

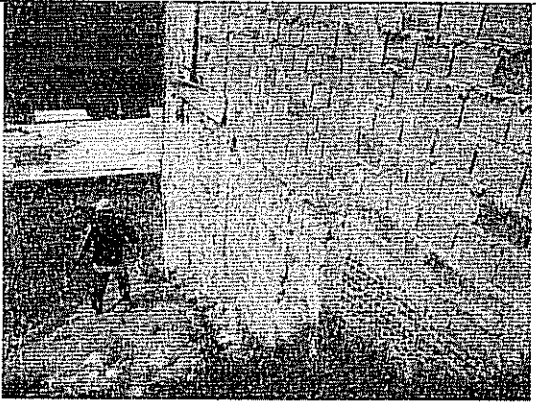
Es de anotar que el costado sur de la edificación se encuentra cimentado sobre un talud de 2.5 metros de altura con una inclinación de 45° aproximadamente el cual puede presentar en un futuro problemas de estabilidad, poniendo en riesgo la edificación como se puede ver en las fotografías 9 y 10.

Foto 9. Suelo de cimentación en el costado oriental.	Foto 10. Suelo de cimentación en el costado occidental.

- Desarrollar un estudio técnico que evalúe la estabilidad de la estructura debido a la irregularidad topográfica del suelo de cimentación y a la calidad de la construcción y presente las alternativas de solución en caso de ser necesario.
- Desarrollar las actividades de solución propuestas en el estudio recomendado anteriormente.
- Tanto los estudios como las intervenciones a realizar deberán contar con el apoyo del personal profesional idóneo, garantizando que se cumplan los requerimientos establecidos en el Decreto 926 de 2010 - Norma Colombiana de Diseño y Construcción Sismo Resistente NSR-10, de acuerdo con la normatividad vigente, para lo cual se deben tramitar los permisos y licencias respectivas.
