DIRECCION DE PREVENCION Y ATENCION DE EMERGENCIAS

CONCEPTO DE AMENAZA RUINA N° CAR – 208

LOCALIDAD: (03) Santa Fe
UPZ: (92) La Macarena.
BARRIO: La Paz Centro.
DIRECCION: Carrera 1 # 23-10
FECHA DE VISITA: Enero 13 de 2005
SOLICITANTE: Inspección 3 "A" Distrital de Policía
POBLACION BENEFICIADA: 5 Personas (1 Familia)
AREA: 50m² (aproximadamente)

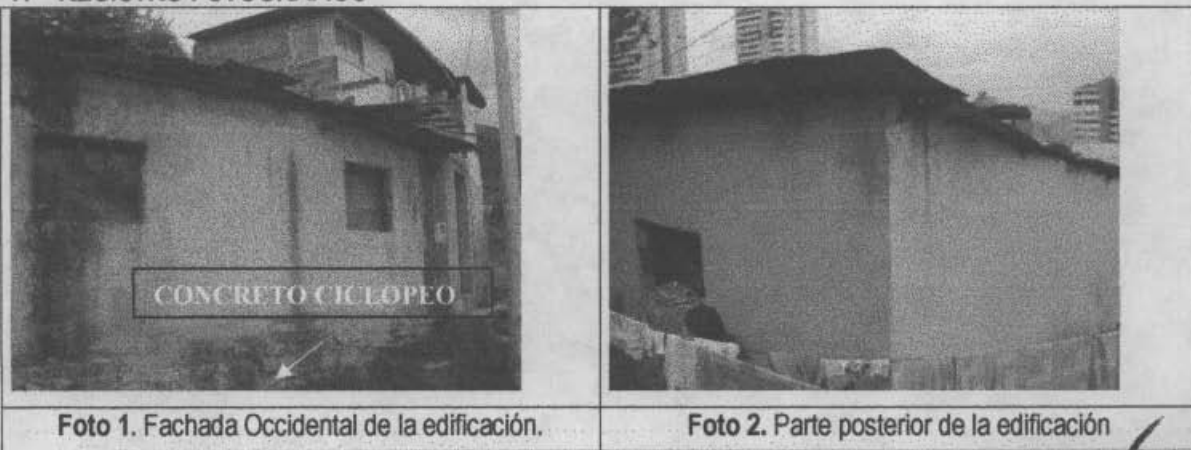
En el predio objeto del presente concepto existe una vivienda de 10.0m de frente por 5.0m de fondo, de un piso y construida en mampostería de bloques de arcilla cocida, sin elementos de confinamiento, con un espesor de 12.0cm. La cubierta consiste en tejas de zinc apoyadas sobre alistados de madera. La estructura de la casa se levanta a partir de una placa de concreto apoyada sobre una base de concreto ciclópeo. (Foto 1)

La edificación está aún en construcción y no tiene instaladas las puertas ni las ventanas; por lo que los vanos son tapados con madera y tejas de zinc (Fotos 2 y 3). Los muros hacia el interior del inmueble no se encuentran pañetados (Foto 4). La edificación no presenta asentamientos diferenciales ni fallas estructurales evidentes.

Foto 1. Fachada Occidental de la edificación.

Foto 2. Parte posterior de la edificación
