CONCEPTO TÉCNICO DE AMENAZA RUINA	Código:	GPR-FT-06
		Versión:	03
		Código Documental:

1.1 CONCEPTO DE AMENAZA RUINA N° CAR:	2088
1.2 ÁREA:	Técnica y de Gestión
1.3 COORDINACIÓN:	Investigación y Desarrollo
1.4 REFERENCIA CRUZADA RADICADO FOPAE:	2011ER13098
1.5 RESPUESTA OFICIAL No.	RO-51382

2.1 SOLICITANTE:	ALCALDIA LOCAL DE LA CANDELARIA
2.2 LOCALIDAD:	(17) LA CANDELARIA
2.3 UPZ:	(94) LA CANDELARIA
2.4 BARRIO O SECTOR CATASTRAL:	LA CONCORDIA
2.5 DIRECCIÓN:	CARRERA 1 No. 12 - 44 INTERIOR 10
2.6 CHIP:	AAA0030KDUZ
2.7 FECHA DE VISITA:	NOVIEMBRE 14 DE 2011
2.8 POBLACIÓN BENEFICIADA:	1 Persona - 1 Familia
2.9 ÁREA (m2):	60 m ² (Aproximadamente)

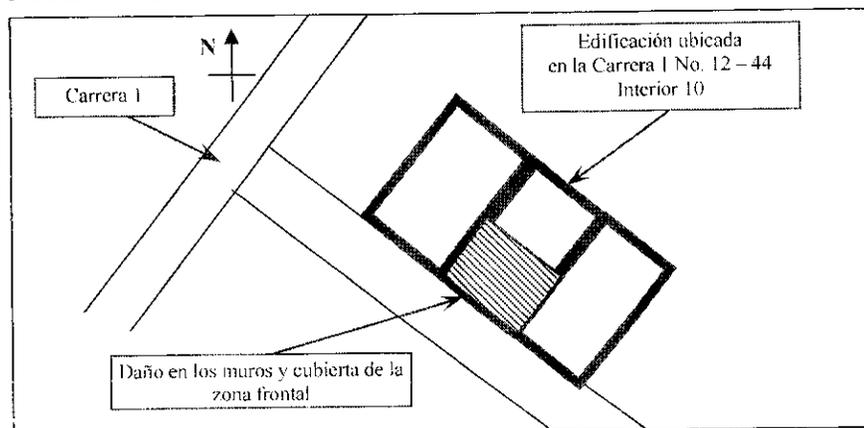
Figura 1. Localización y distribución en planta del predio ubicado en la Carrera 1 No. 12 – 44 Interior 10

La cubierta de la zona posterior se encuentra en buen estado, no se aprecian daños en los elementos de madera de soporte, las tejas de lámina metálica no evidencian deterioro, como se puede ver en la fotografía 6; la cubierta de la zona frontal se encuentra en mal estado, los mayoría de los elementos principales de madera presentan fracturamiento y astillamiento, se observa que se ha realizado apuntalamiento provisional desde los elementos horizontales principales hasta los elementos inclinados que apoyan la cubierta, algunos elementos han sido reforzados con tablas, en las fotografías 7 a 9 se puede ver el estado actual de la cubierta de la zona frontal. El apuntalamiento provisional y el reforzamiento de elementos de madera comprometen la estabilidad de la cubierta de la zona frontal. En la figura 1 se puede observar la zona de afectación de la edificación.

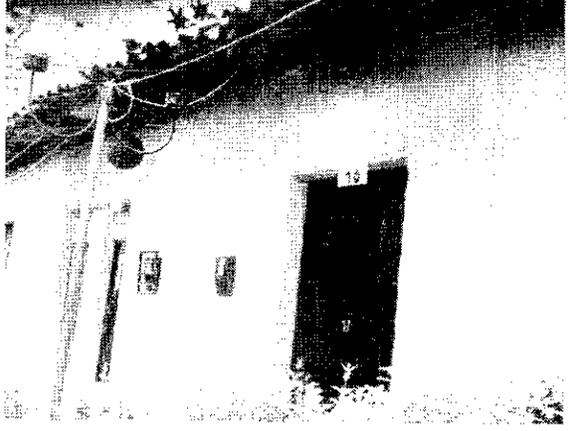
En general los elementos de la fachada se encuentran en buenas condiciones, no se aprecian fisuras ni agrietamientos, la carpintería de madera de la puerta de acceso se encuentra en buen estado, no se evidencia deterioro en los acabados, en las fotografías 1 y 2 del registro fotográfico se pueden apreciar las condiciones de la fachada de la edificación.

Foto 1. Vista general de la fachada de la edificación.	Foto 2. Fachada en buenas condiciones.
