DIRECCION DE PREVENCION Y ATENCION DE EMERGENCIAS

CONCEPTO DE AMENAZA RUINA N° CAR - 209

LOCALIDAD: (2) Chapinero
UPZ: (99) Chapinero
BARRIO: Sucre
DIRECCION: Calle 44 N° 8 – 82 / 84 / 92
FECHA DE VISITA: Enero 8 de 2005
SOLICITANTE: Alcaldía Local de Chapinero
POBLACION BENEFICIADA: Una (1) Persona – Una (1) familia
AREA: 160 m² (aproximadamente)

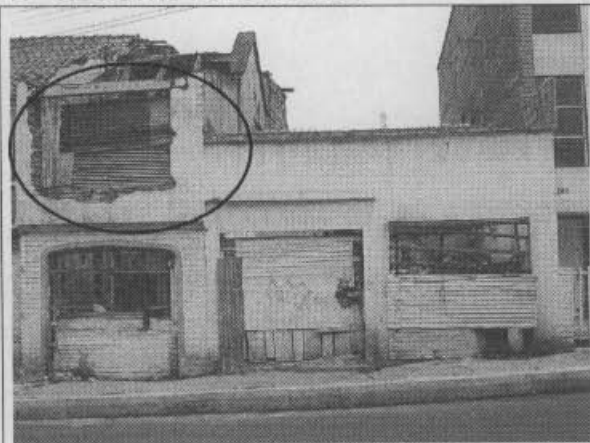
La fachada de la edificación está deteriorada y hay desprendimiento de elementos de acabados, como se aprecia en la fotografía 1. Además se evidenció el deterioro progresivo en el interior del inmueble y el saqueo constante de elementos estructurales y no estructurales, como consecuencia del vandalismo, como se ve en las fotografías 2 a 4. Hay demoliciones parciales en algunos sectores del inmueble y no hay un amarre adecuado de los elementos de la estructura que garantice integralidad estructural, ver fotografía 5.

Foto 1. Condiciones de la fachada del inmueble al momento de realizar la visita.

De acuerdo con lo anterior, se puede establecer que la edificación **AMENAZA RUINA** en los elementos principales de su estructura. La edificación presenta un estado estructural deficiente y no puede recuperarse, se considera necesaria una intervención de demolición y reconstrucción general.

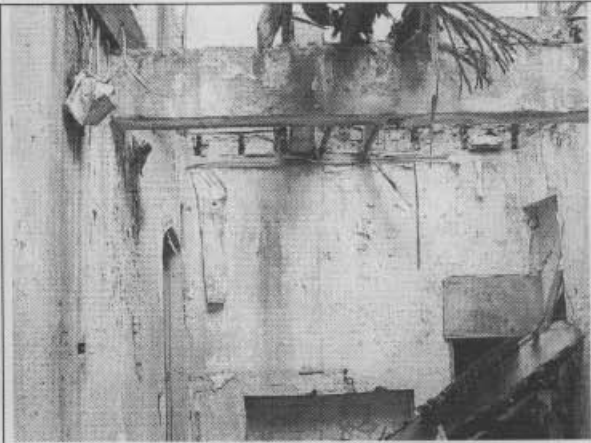
Foto 2. Deterioro progresivo del inmueble.

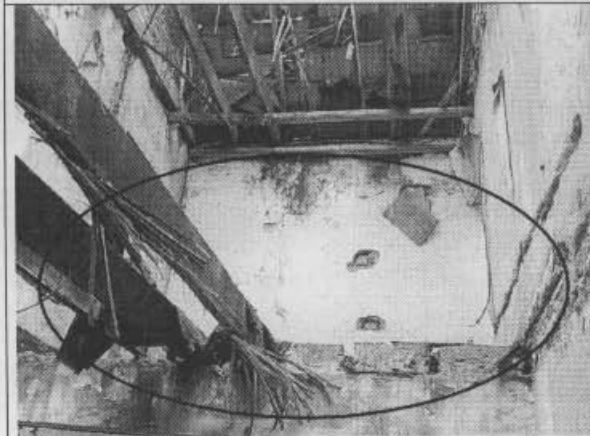
Foto 3. No hay entramado de entrepiso en algunos sectores.

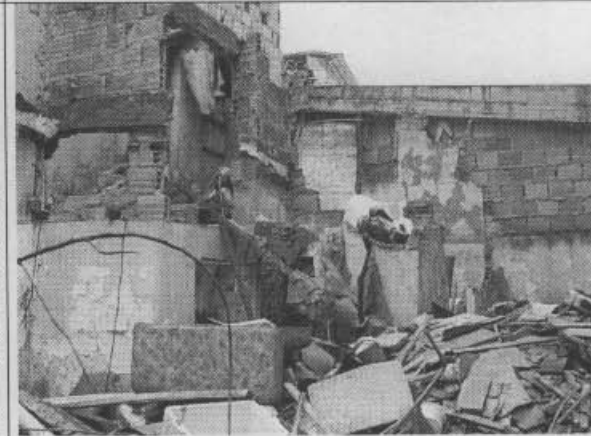
Foto 4. Demoliciones y escombros.

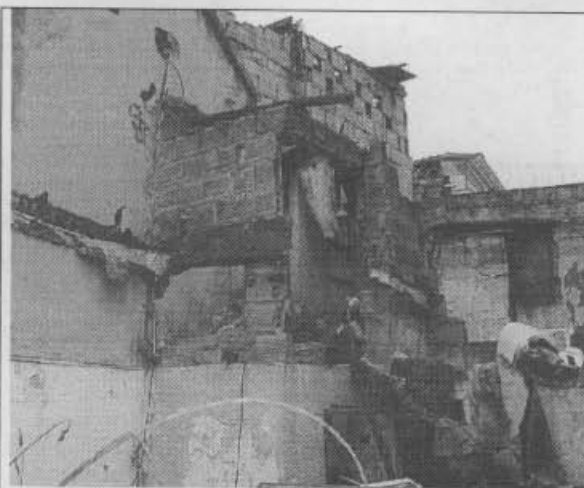
Foto 5. Estructura deteriorada y parcialmente demolida en algunos sectores.
