<b>CONCEPTO TÉCNICO DE AMENAZA RUINA</b>	Código:	GPR-FT-06
		Versión:	03
		Código Documental:

1.1 CONCEPTO DE AMENAZA RUINA N° CAR:	2091
1.2 ÁREA:	Técnica y de Gestión
1.3 COORDINACIÓN:	Investigación y Desarrollo
1.4 REFERENCIA CRUZADA RADICADO FOPAE:	2011ER14210
1.5 RESPUESTA OFICIAL No.	RO-51446

2.1 SOLICITANTE:	ALCALDIA LOCAL DE LA CANDELARIA
2.2 LOCALIDAD:	17 – LA CANDELARIA
2.3 UPZ:	94 – LA CANDELARIA
2.4 BARRIO O SECTOR CATASTRAL:	LA CONCORDIA
2.5 DIRECCIÓN:	CR 1 ESTE # 12 – 039
2.6 CHIP:	AAA0030KEDE
2.7 FECHA DE VISITA:	NOVIEMBRE 17 DE 2011
2.8 POBLACIÓN BENEFICIADA:	2 Personas -- 1 Familia
2.9 ÁREA (m²):	45 m² (Aproximadamente)

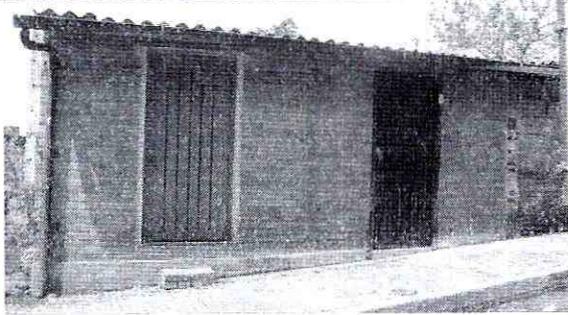
El muro de la fachada principal se encuentra en buenas condiciones, no se observan grietas ni fisuras, las puertas de entrada no tienen daños ni descuadres que indiquen problemas estructurales o asentamientos del suelo de fundación como se puede ver en la fotografía 1.

Foto 1. Aspecto general de la fachada de la edificación.	Foto 2. Muros internos de la cocina en buen estado

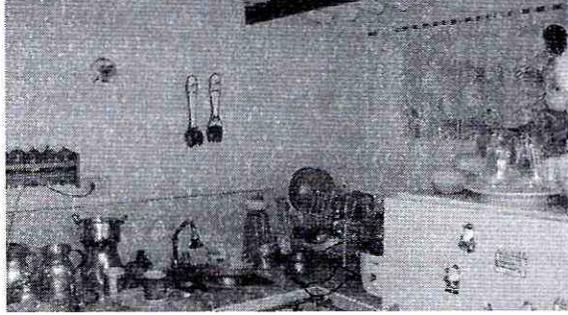
Los muros interiores no presentan daños o afectaciones que indiquen mal comportamiento estructural; no se detectaron problemas de humedades. La placa de contrapiso y sus acabados están en buen estado, no se observan fracturas o agrietamientos. La cubierta de la edificación está en buenas condiciones, no hay daños en los elementos de madera de soporte; en general las tejas de fibrocemento se encuentran en buen estado; en la parte superior de algunos de los muros interiores se observan fisuras que fueron recientemente resanadas y no comprometen la estabilidad de la edificación. El estado actual de estos elementos se puede observar en las fotografías 2 a 6.

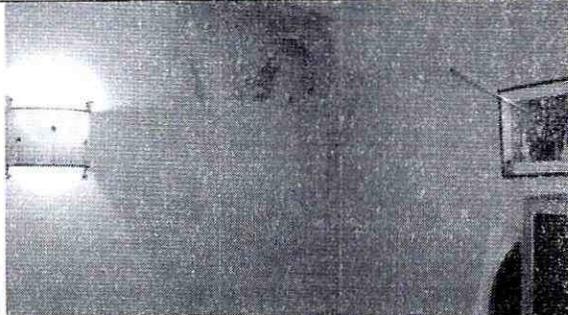
Foto 3. Estado actual de los muros interiores de las alcobas.	Foto 4. Estado actual de los acabados de piso

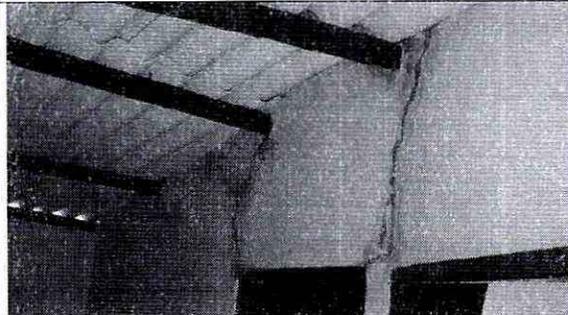
Foto 5. Fisuras resanadas en el nivel superior de los muros interiores	Foto 6. Cubierta en buenas condiciones.
