CONCEPTO TÉCNICO DE AMENAZA RUINA	Código:	GPR-FT-06
		Versión:	03
		Código Documental:

1.1 CONCEPTO DE AMENAZA RUINA N° CAR:	1921
1.2 ÁREA:	Técnica y de Gestión
1.3 COORDINACIÓN:	Investigación y Desarrollo
1.4 REFERENCIA CRUZADA RADICADO FOPAE:	2011ER3184
1.5 RESPUESTA OFICIAL No.	RO-47014

2.1 SOLICITANTE:	ALCALDIA LOCAL DE LA CANDELARIA
2.2 LOCALIDAD:	(17) LA CANDELARIA
2.3 UPZ:	(94) LA CANDELARIA
2.4 BARRIO O SECTOR CATASTRAL:	SANTA BÁRBARA
2.5 DIRECCIÓN:	CARRERA 6 No. 5 A – 99 INTERIOR 7
2.6 CHIP:	AAA0033AZBS
2.7 FECHA DE VISITA:	MARZO 25 DE 2011
2.8 POBLACIÓN BENEFICIADA:	1 Persona – 1 Familia
2.9 ÁREA (m2):	70 m ² (Aproximadamente)

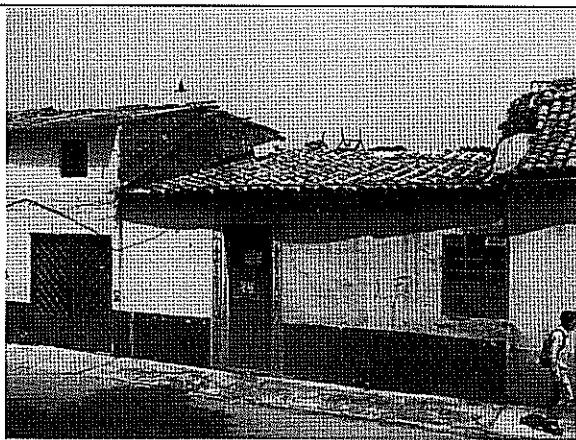
El muro de fachada se encuentra en buenas condiciones, no se aprecian fisuras ni agrietamientos, los acabados no presentan deterioro, como se puede ver en la fotografía 1. En el costado norte de la cubierta se aprecian elementos sueltos y deteriorados, hay láminas metálicas sobrepuestas sobre las tejas de barro, como se puede observar en la foto 2.

Foto 1. Aspecto general de la fachada de la edificación.

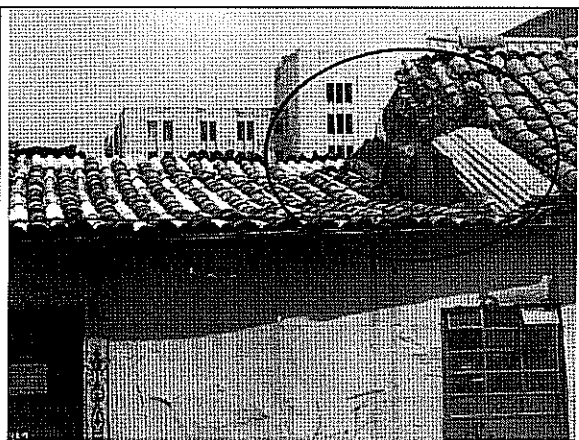
Foto 2. Deterioro en la cubierta del costado norte.

- Reparar los elementos de la cubierta que presentan deterioro y apoyos inadecuados
- Reparar el muro de lindero del costado norte que presenta fisuras
- Realizar mantenimiento general a todo el inmueble para evitar el deterioro

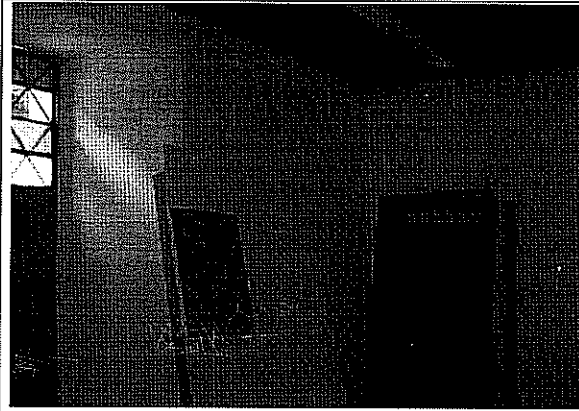
En general los muros internos se encuentran en buen estado, no se evidencian problemas estructurales ni condiciones de inestabilidad, en las fotografías 3 y 4 se puede apreciar el estado de los muros internos, sin embargo, en el muro de lindero del costado norte se detecto una fisura en la parte superior, como se ve en la foto 5, es de aclarar que la fisura en este muro no afecta la estabilidad de la edificación. El cielo raso bajo cubierta está en buen estado, no se aprecia deterioro en los elementos de madera que lo conforman, como se puede ver en la foto 6.

Foto 3. Muros internos de la zona frontal en buen estado.

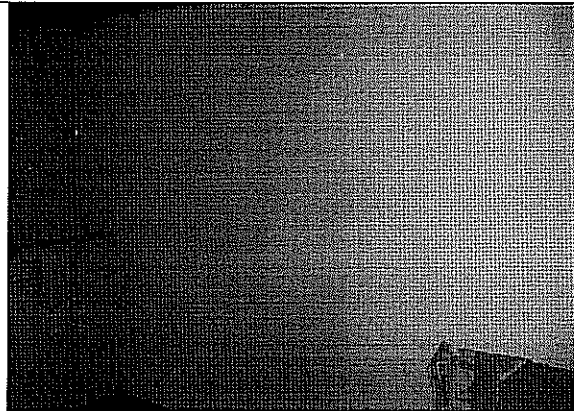
Foto 4. Muros de la zona posterior en buen estado.

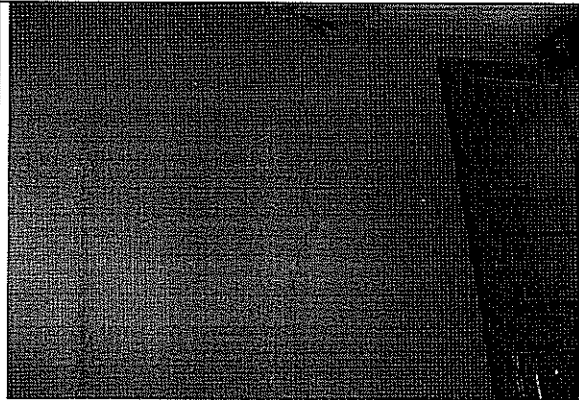
Foto 5. Fisura en muro del costado norte.

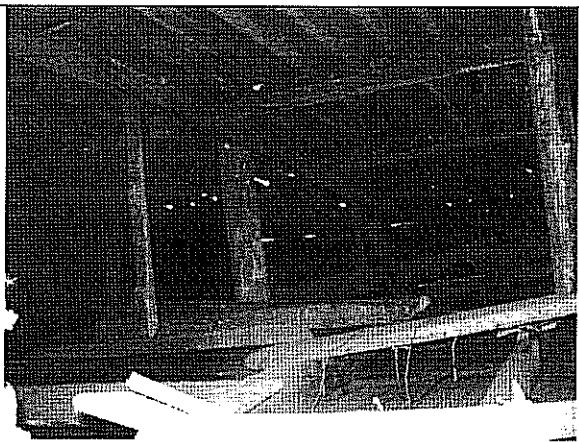
Algunos elementos de madera que soportan la cubierta presentan un leve deterioro, se observan condiciones defectuosas en los apoyos de los elementos, en las fotografías 7 y 8 se puede observar el estado de los elementos de cubierta. Es de aclarar que aunque los elementos de cubierta presentan condiciones de apoyo inadecuadas, no se evidencian condiciones de inestabilidad de la cubierta.

Foto 7. Deterioro en elementos de cubierta.

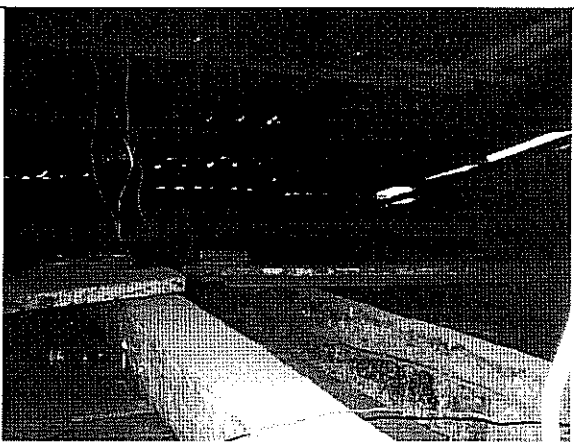
Foto 8. Apoyo deficiente de los elementos de cubierta.
