| | CONCEPTO TÉCNICO DE AMENAZA RUINA | Código: | GPR-FT-06 |

| 1.1 CONCEPTO DE AMENAZA RUINA N° CAR: | 1925 |

| 2.5 DIRECCIÓN: | CARRERA 5 No. 24 - 20 |
| 2.7 FECHA DE VISITA: | ABRIL 20 DE 2011 |

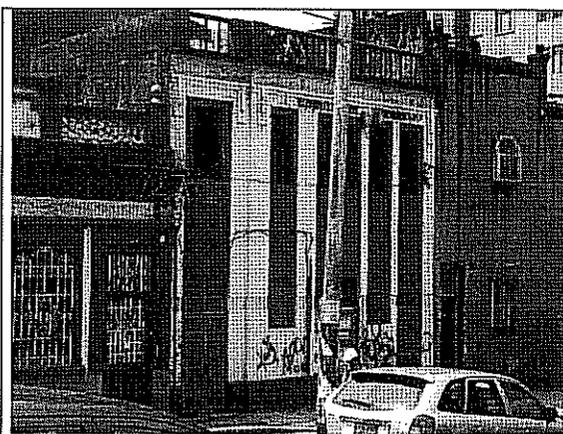
El muro de fachada se encuentra en buenas condiciones, no se presentan fisuras ni agrietamiento, no hay deterioro en los acabados, como se puede ver en las fotografías 1 y 2 del registro fotográfico. El muro culata de la parte superior del costado norte está en buen estado, no se observan daños en las unidades de mampostería, no se evidencian posibilidades de desprendimientos, en la foto 3 se puede ver el estado de la culata de este costado.

Foto 1. Vista general de la fachada de la edificación.

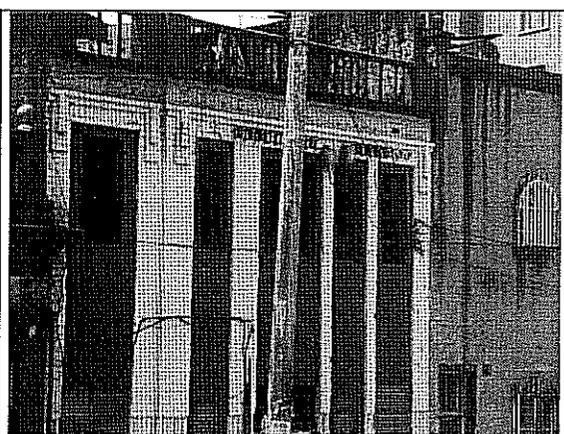
Foto 2. Muro de fachada en buenas condiciones.

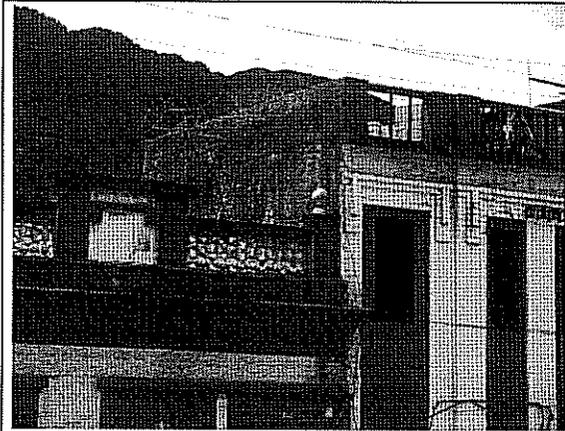
Foto 3. Culata costado norte.
