## CONCEPTO DE AMENAZA RUINA N° CAR - 193

LOCALIDAD: (12) Barrios Unidos  
UPZ: (22) Doce de Octubre  
BARRIO: Doce de Octubre  
DIRECCION: Calle 71 No. 37 - 32  
FECHA DE VISITA: Enero 5 de 2005  
SOLICITANTE: Inspección 12 C Distrital de Policía  
POBLACION BENEFICIADA: Dos (2) Personas – Una (1) Familia  
AREA: 80 m<sup>2</sup> (aproximadamente)

Este concepto corresponde a la visita de inspección para verificar el estado y condiciones del inmueble ubicado en la Calle 71 No. 37 - 32, con el fin de establecer si amenaza ruina o no.

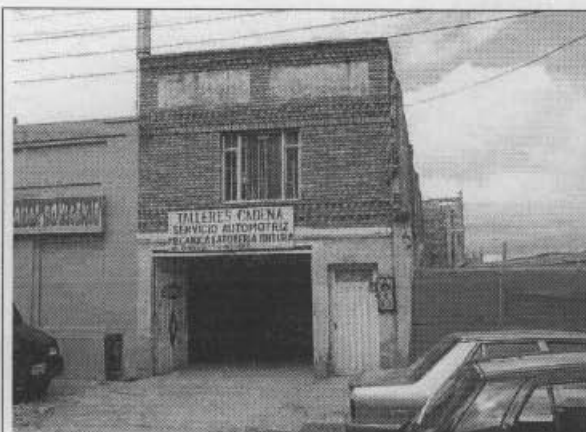
La fachada de la edificación, en los elementos observables, no presenta externamente daños en su estructura, ver fotografía 1.

Foto 1. Fachada de la edificación en las condiciones presentes al momento de la visita.

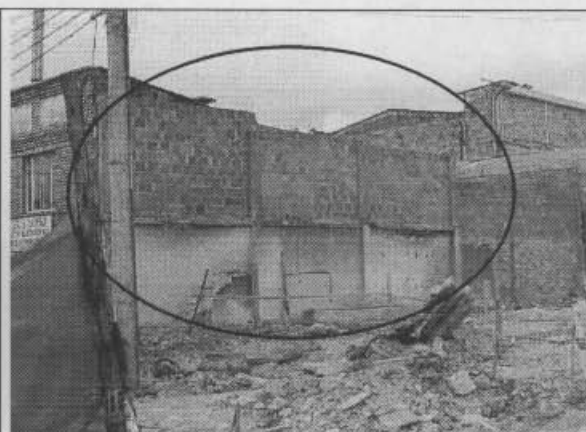
En la visita realizada se detectó que el muro culata del costado oriental del inmueble no tiene viga de confinamiento a nivel de segundo piso, pero no se apreciaron afectaciones que evidencien mal comportamiento estructural, como se ve en las fotografías 2 y 3. El interior del inmueble se encuentra en un buen estado, toda vez que no se detectaron daños que comprometan la estabilidad de la estructura, como se aprecia en las fotografías 4 y 5. Pero si se evidenció deterioro de los acabados y deficiente calidad de construcción en algunos muros interiores, ver fotografías 6 y 7. La estructura de cubierta esta en buen estado, ver fotografía 8.

Foto 2. Costado lateral del inmueble, las demoliciones adelantadas en el sector han dejado en evidencia las características de la construcción.

- No se evidenciaron daños que comprometan la estabilidad de la edificación ante cargas verticales, sin embargo, como medida preventiva, se recomienda la construcción de vigas de confinamiento en los muros laterales de segundo piso, ya que en la actualidad, por la falta de estos elementos, la estructura no está en capacidad de soportar cargas laterales o las inducidas por un evento sísmico.
- El inmueble debe ser sometido a una intervención con el objeto de reparar los muros afectados por desprendimiento de acabados, que no implica una mejora estructural o de estabilidad sino simplemente estética.

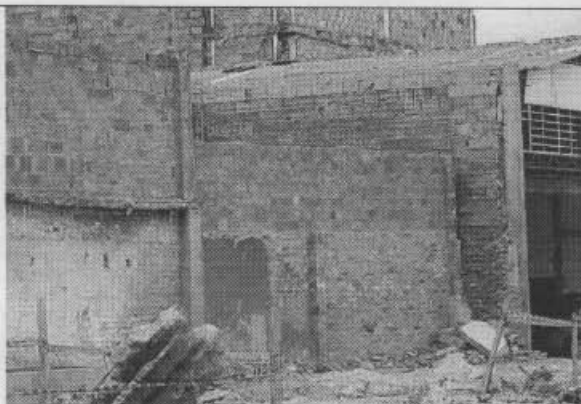
Foto 3. Muro ubicado en el costado nor-oriental del inmueble sin elementos de confinamiento.

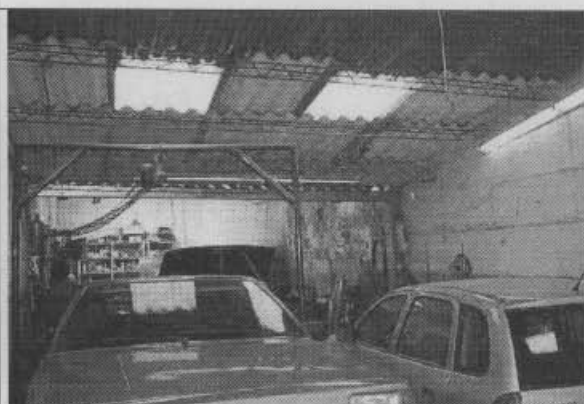
Foto 4. Vista interna de primer piso, sin daños estructurales apreciables.

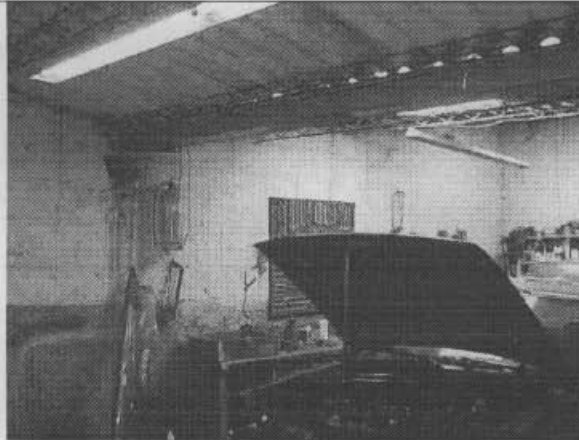
Foto 5. Vista de taller, sin daño estructural aparente.

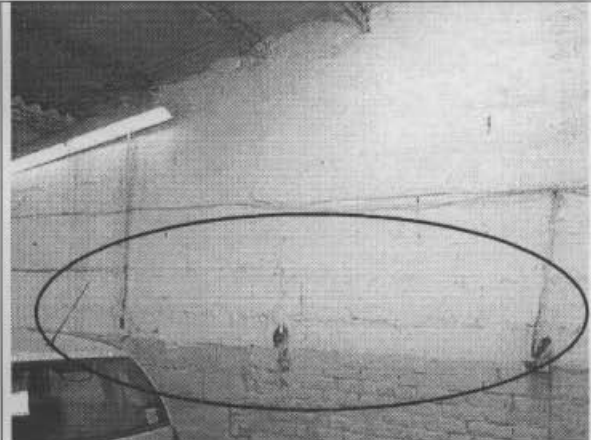
Foto 6. Los muros de carga no evidencian mal comportamiento estructural, pero si, mala calidad de construcción.

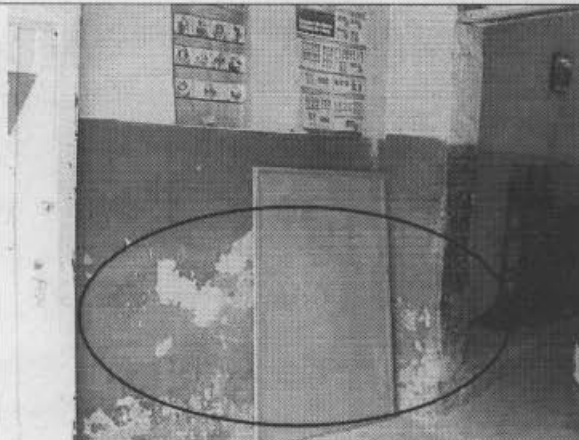
Foto 7. Desprendimiento de acabados en algunos sectores de muros interiores.

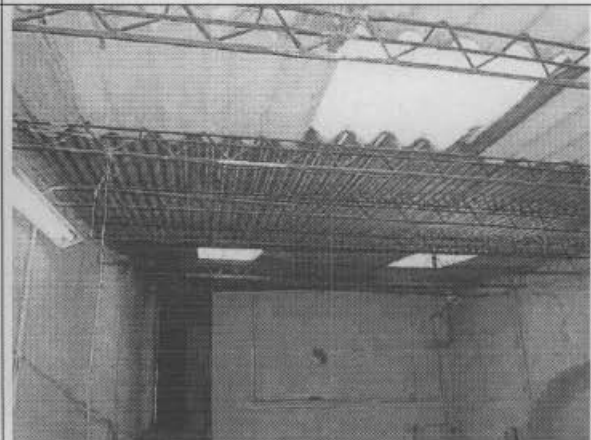
Foto 8. La estructura de cubierta esta en buen estado.
