<b>CONCEPTO TÉCNICO DE AMENAZA RUINA</b>	Código:	GPR-FT-06
		Versión:	03
		Código Documental:

1.1 CONCEPTO DE AMENAZA RUINA Nº CAR:	1939
1.2 ÁREA:	Técnica y de Gestión
1.3 COORDINACIÓN:	Investigación y Desarrollo
1.4 REFERENCIA CRUZADA RADICADO FOPAE:	2011ER4554
1.5 RESPUESTA OFICIAL No.	RO-47242

2.1 SOLICITANTE:	INSPECCION SEXTA E DISTRITAL DE POLICÍA
2.2 LOCALIDAD:	(6) TUNJUELITO
2.3 UPZ:	(62) TUNJUELITO
2.4 BARRIO O SECTOR CATASTRAL:	TUNJUELITO
2.5 DIRECCIÓN:	CALLE 55 A SUR No. 14 A - 69
2.6 CHIP:	AAA0021WARJ
2.7 FECHA DE VISITA:	ABRIL 27 DE 2011
2.8 POBLACIÓN BENEFICIADA:	4 Personas – 1 Familia
2.9 ÁREA (m2):	120 m <sup>2</sup> (Aproximadamente)

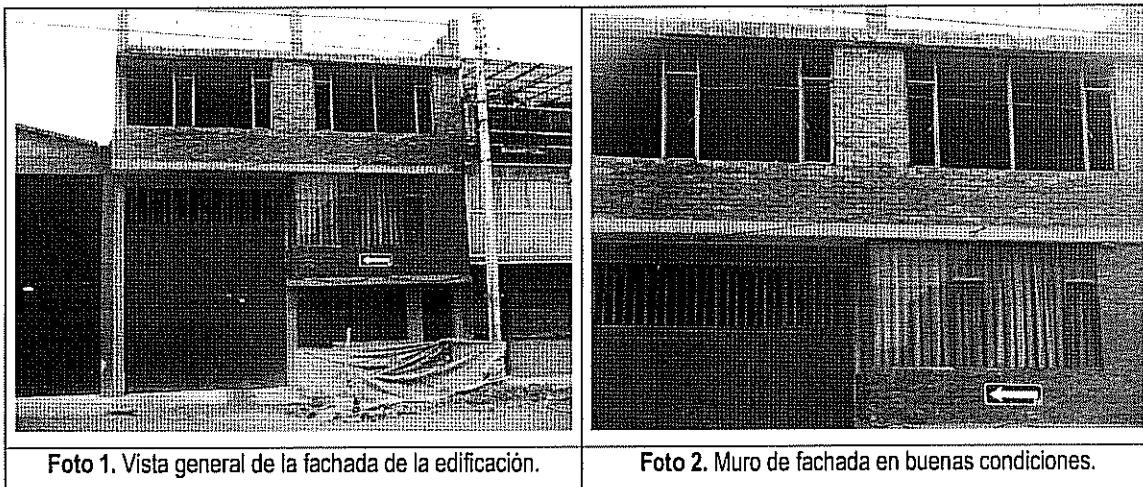
parte posterior del predio no hay construcción. El aspecto general de la fachada de la edificación se puede observar en la fotografía 1. El área aproximada de construcción es de ciento veinte metros cuadrados.

El muro de fachada se encuentra en buenas condiciones, no se detectan fisuras ni agrietamientos, las unidades de mampostería no presentan deterioro, como se puede ver en las fotografías 1 y 2.

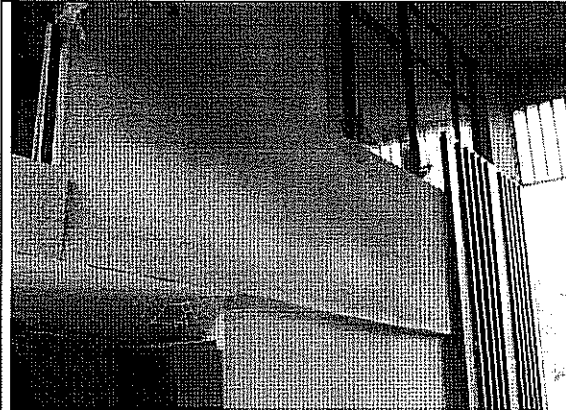
En general los muros internos se encuentran en buen estado, no se observan problemas estructurales, no se detectan condiciones de inestabilidad, como se ve en las fotografías 3 y 4. La estructura de pórticos de concreto de la zona frontal está en buenas condiciones, las columnas no presentan pérdida de verticalidad, no se observan daños en los acabados, en la foto 5 del registro se pueden ver las condiciones de la estructura en concreto. Las placas de entrepiso se encuentran en buen estado, no se evidencian deflexiones, los acabados bajo placa están en buenas condiciones, como se puede apreciar en las fotografías 6 y 7. Los muros del segundo y tercer nivel se encuentran en buen estado, no se evidencian fisuras ni agrietamientos, no hay daños en los acabados, como se puede ver en la foto 8.

Foto 3. Muros internos en buen estado.

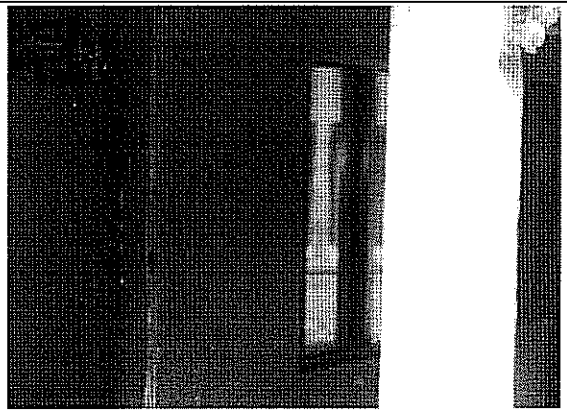
Foto 4. Aspecto de los muros internos del primer piso.

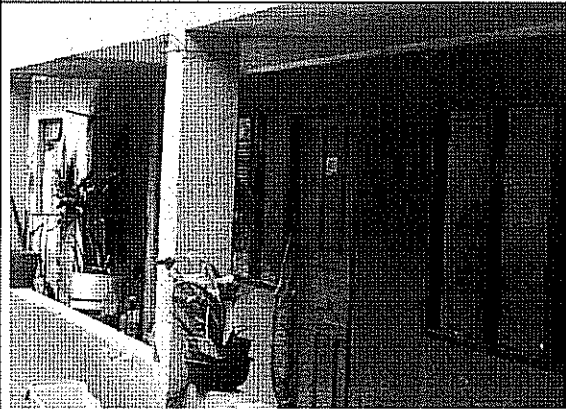
Foto 5. Columnas de la zona frontal en buenas condiciones.

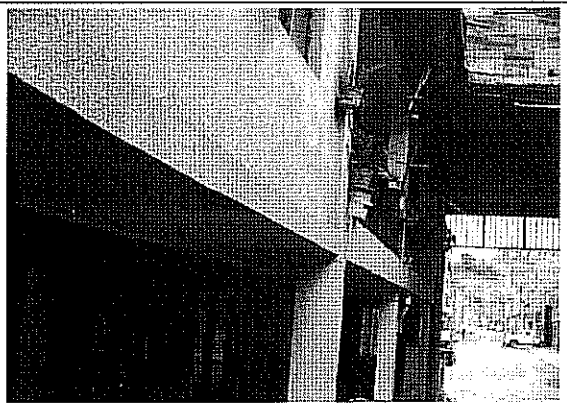
Foto 6. Placa de entrepiso de la zona posterior en buen estado.

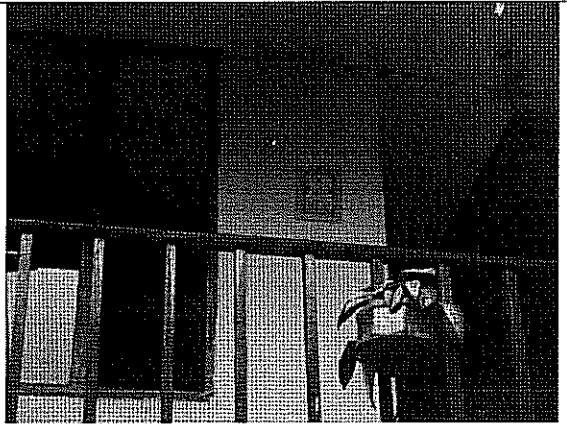
Foto 8. Muros del segundo piso en buenas condiciones.
