CONCEPTO TÉCNICO DE AMENAZA RUINA	Código:	GPR-FT-06
		Versión:	03
		Código Documental:

1.1 CONCEPTO DE AMENAZA RUINA N° CAR:	1966
1.2 ÁREA:	Técnica y de Gestión
1.3 COORDINACIÓN:	Investigación y Desarrollo
1.4 REFERENCIA CRUZADA RADICADO FOPAE:	2011ER5529
1.5 RESPUESTA OFICIAL No.	RO-47539

2.1 SOLICITANTE:	ALCALDIA LOCAL DE BARRIOS UNIDOS
2.2 LOCALIDAD:	12 – BARRIOS UNIDOS
2.3 UPZ:	98 – LOS ALCAZARES
2.4 BARRIO O SECTOR CATASTRAL:	CONCEPCION NORTE
2.5 DIRECCIÓN:	CARRERA 17 # 70A – 61
2.6 CHIP:	AAA0085NZFZ
2.7 FECHA DE VISITA:	Mayo 12 de 2011
2.8 POBLACIÓN BENEFICIADA:	2 Personas – 1 Familia
2.9 ÁREA (m2):	150 m ² (Aproximadamente)

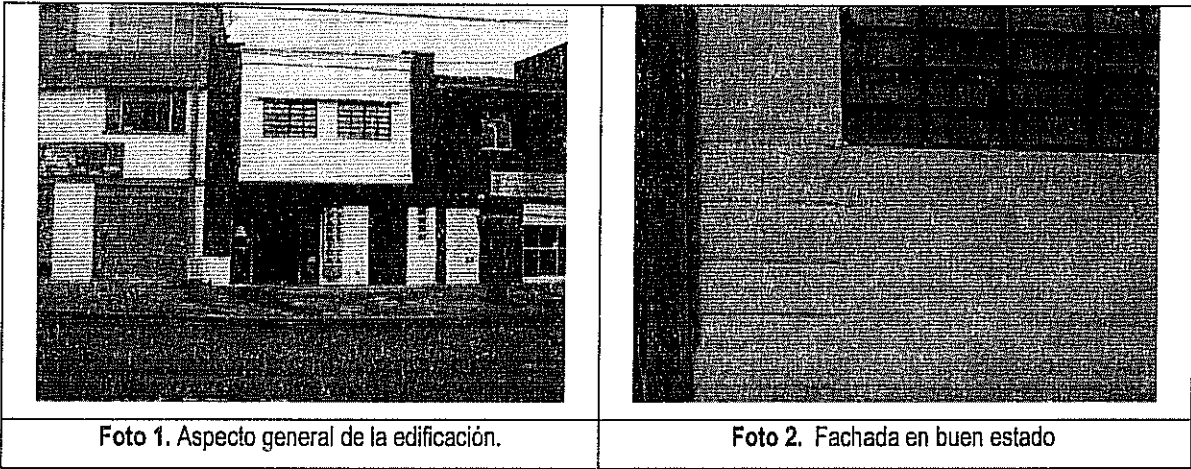
En la actualidad la edificación se encuentra habitada y en el primer piso funciona un local comercial. Los muros de fachada se encuentran en buenas condiciones, no presenta afectaciones como fisuras o agrietamientos, la puerta y ventanas no tienen daños, el estado actual de estos elementos se puede apreciar en la fotografía 1.

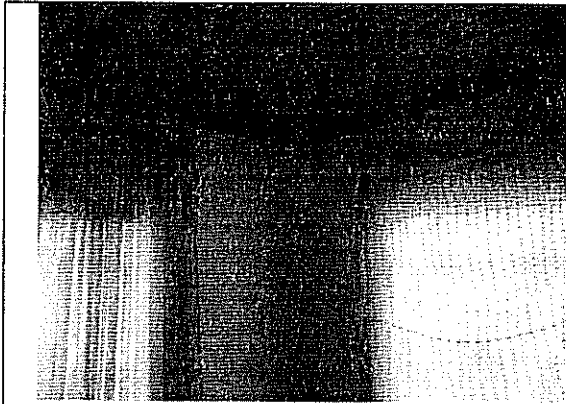
Los muros interiores no presentan daños o afectaciones que indiquen mal comportamiento estructural o problemas de estabilidad como se puede observar en las fotografías 3 y 4; el entrepiso y la escalera de acceso al segundo piso se encuentran en buenas condiciones, no hay daños en los acabados, no se observan deflexiones, como se ilustra en las fotografías 5 a 7. La cubierta de la edificación está en buenas condiciones, no hay daños en los elementos de soporte; en general las tejas se encuentran en buen estado como se puede observar en la fotografía 8.

Foto 3. Muros del segundo piso en buenas condiciones

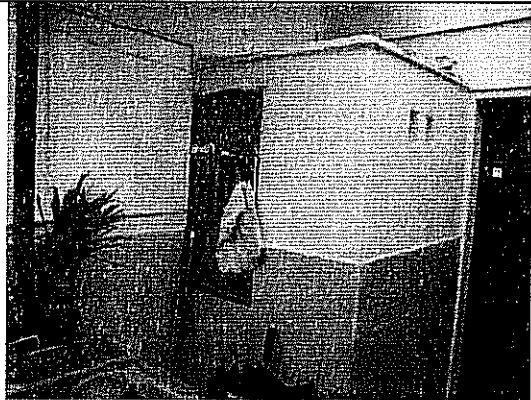
Foto 4. Muros internos del primer piso en buen estado

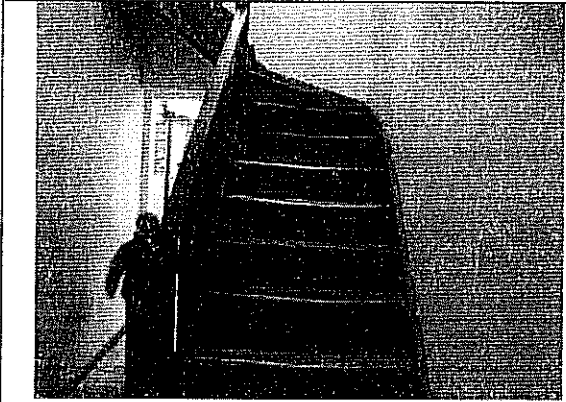
Foto 5. Escalera de madera en buen estado

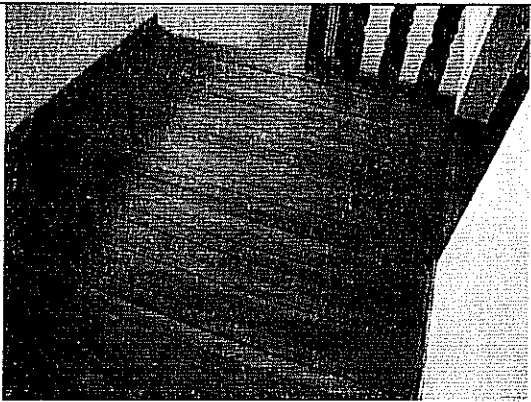
Foto 6. Acabados de segundo piso en buen estado

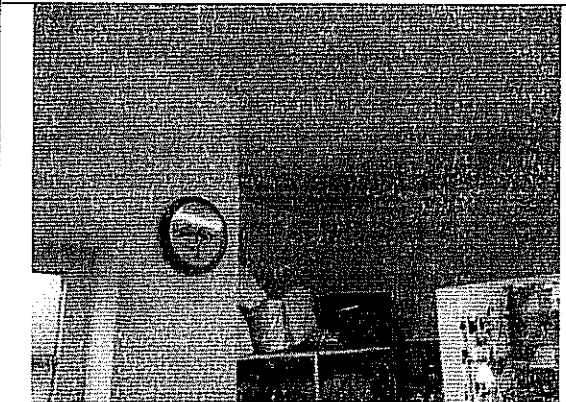
Foto 7. Placa maciza en buenas condiciones

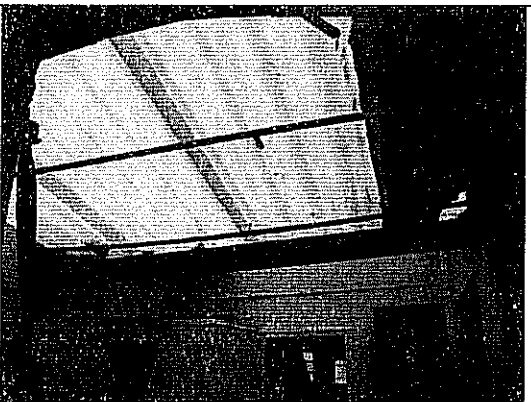
Foto 8. Estado actual de la cubierta.

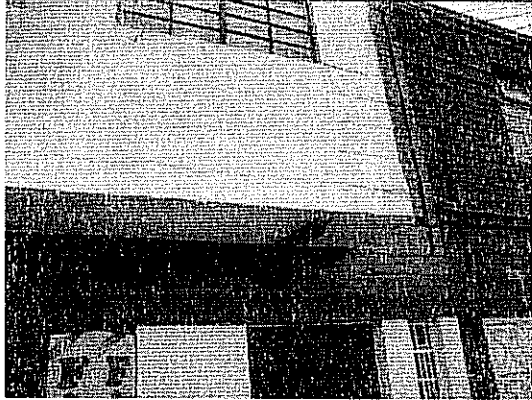
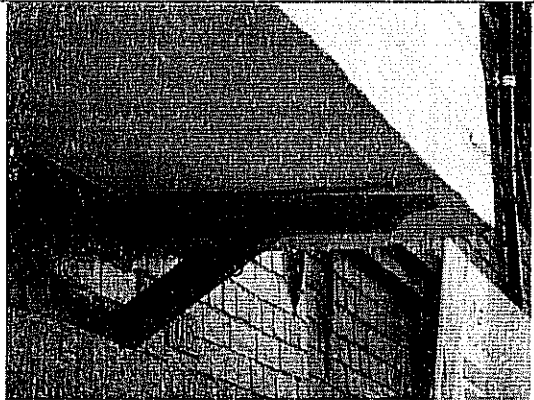
En las fotografías 9 a 12 se puede observar que la zona que conforma el balcón de la fachada presenta deflexiones importantes que indican mal comportamiento estructural afectando su estabilidad.

En líneas generales se observa daño en la estructura del balcón ubicado en la fachada de la edificación, hay deterioro generalizado. Ante las cargas normales de servicio se evidencia la posibilidad de colapso del balcón a mediano plazo.

Foto 9. Balcón con problemas estructurales	Foto 10. Apoyos con deflexiones

- Implementar de manera inmediata medidas de protección, aislamiento y restricción de uso del balcón de la edificación, para garantizar la seguridad de las personas que se encuentran en el área de influencia frente a un eventual colapso, en especial la entrada a la vivienda y al local comercial ubicado en el primer piso del inmueble.

- Desarrollar un estudio técnico que evalúe y determine el origen de las deficiencias estructurales presentadas en el balcón de la fachada y presente las alternativas de reparación.
- Desarrollar las actividades de solución propuestas en el estudio recomendado anteriormente.
- Tanto los estudios como las intervenciones a realizar deberán contar con el apoyo del personal profesional idóneo, garantizando que se cumplan los requerimientos establecidos en el Decreto 926 de 2010 - Norma Colombiana de Diseño y Construcción Sismo Resistente NSR-10, de acuerdo con la normatividad vigente, para lo cual se deben tramitar los permisos y licencias respectivas.

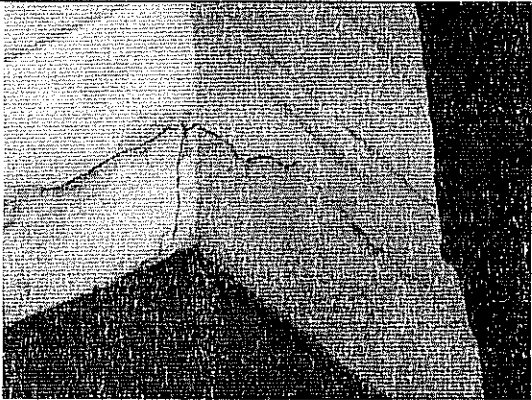
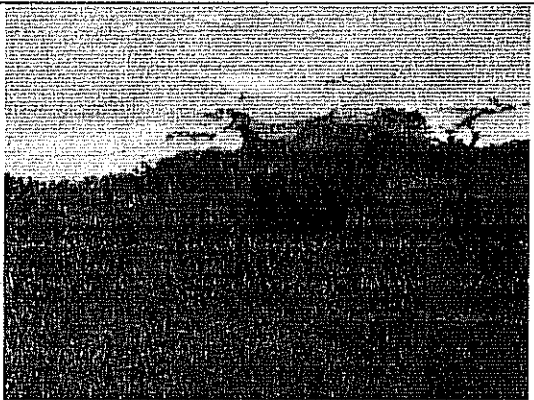
Foto 11. Fisuración en la unión de muro y placa maciza	Foto 12. Ausencia de los apoyos de madera del balcón.
