CONCEPTO TÉCNICO DE AMENAZA RUINA	Código:	GPR-FT-06
		Versión:	03
		Código Documental:

1.1 CONCEPTO DE AMENAZA RUINA N° CAR:	1967
1.2 ÁREA:	Técnica y de Gestión
1.3 COORDINACIÓN:	Investigación y Desarrollo
1.4 REFERENCIA CRUZADA RADICADO FOPAE:	2011ER5704
1.5 RESPUESTA OFICIAL N°.	RO-47567

2.1 SOLICITANTE:	ALCALDÍA LOCAL DE BARRIOS UNIDOS
2.2 LOCALIDAD:	12 – BARRIOS UNIDOS
2.3 UPZ:	98 – LOS ALCAZARES
2.4 BARRIO O SECTOR CATASTRAL:	ONCE DE NOVIEMBRE
2.5 DIRECCIÓN:	CARRERA 29 # 74 – 68
2.6 CHIP:	AAA0086ULPA
2.7 FECHA DE VISITA:	Mayo 12 de 2011
2.8 POBLACIÓN BENEFICIADA:	5 Personas – 1 Familia
2.9 ÁREA (m2):	200 m ² (Aproximadamente)

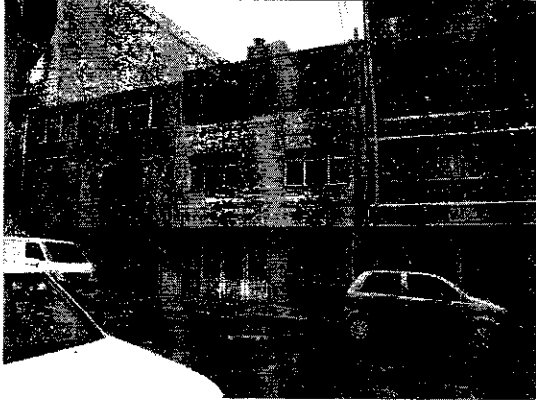
El inmueble objeto de la visita técnica es una edificación de tres pisos cuya estructura principal está conformada por pórticos en concreto reforzado, el entrepiso es en placa maciza en concreto reforzado; La cubierta es liviana con tejas plásticas apoyadas sobre elementos metálicos. Los muros internos se encuentran pañetados y pintados y los de fachadas están enchapados. El aspecto general de la fachada de la edificación se puede apreciar en la fotografía 1. El área aproximada de construcción es de doscientos metros cuadrados.

En la actualidad la edificación se encuentra habitada y es utilizada como vivienda. Los muros de fachada se encuentran en buenas condiciones, no presenta afectaciones como fisuras o agrietamientos, la puerta y ventanas no tienen daños, el estado actual de estos elementos se puede apreciar en las fotografías 1 y 2.

Foto 1. Aspecto general de la edificación.	Foto 2. Elementos de fachada en buen estado.
