CONCEPTO TÉCNICO DE AMENAZA RUINA	Código:	GPR-FT-06
		Versión:	03
		Código Documental:

1.1 CONCEPTO DE AMENAZA RUINA N° CAR:	1974
1.2 ÁREA:	Técnica y de Gestión
1.3 COORDINACIÓN:	Investigación y Desarrollo
1.4 REFERENCIA CRUZADA RADICADO FOPAE:	2011ER5088
1.5 RESPUESTA OFICIAL No.	RO-47464

CAR- 1974

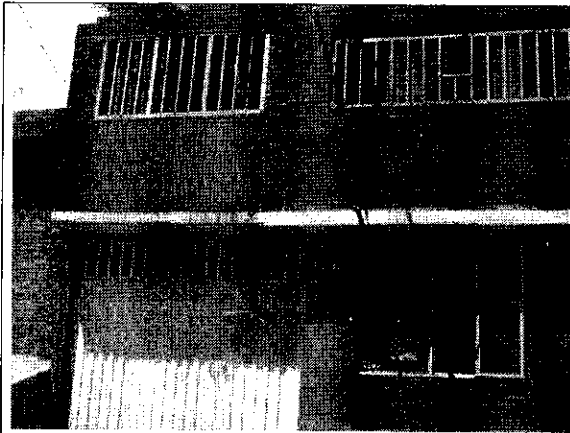
En general el muro de fachada se encuentra en buenas condiciones, no se aprecian fisuras ni grietas, no hay daños en los acabados ni en los elementos metálicos que los conforman, como se puede observar en las fotografías 1 y 2 del registro fotográfico.

Foto 1. Vista general de la fachada de la edificación.

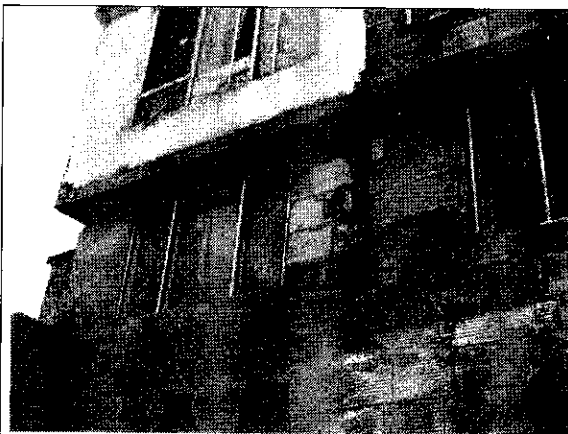
Los muros internos de toda la edificación están en buen estado, no evidencian problemas estructurales, no se observan grietas ni daños en los acabados, como se ve en la foto 3, las placas de entrepiso están en buenas condiciones, no se evidencian deflexiones, no hay daños en los acabados de la cara inferior de las placas, en la fotografía 4 se observa la placa de entrepiso del segundo nivel. Los muros de la zona posterior que conforman la fachada interior se encuentran en buen estado, no se presentan daños en los bloques de arcilla, como se puede ver en la foto 5.

Foto 5. Muros de la zona posterior en buen estado.

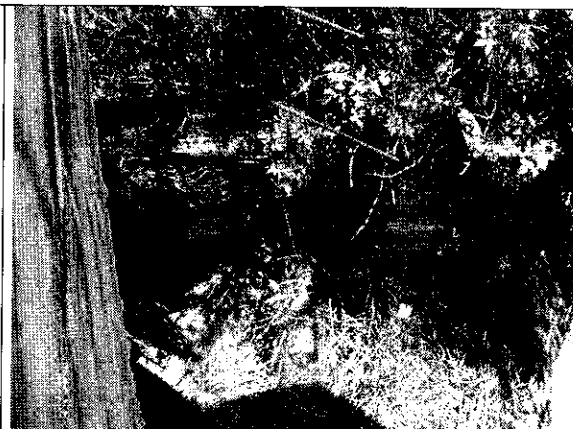
En la zona sin construcción de la zona posterior se presenta acumulación de escombros y vegetación, no se observa un sistema de conducción adecuado de las aguas superficiales, como se puede ver en las fotografías 6 a 8.

Foto 6. Vista de la parte posterior del predio.

- Conformar una estructura adecuada en la parte posterior que limita con el predio del costado sur para recoger y encauzar las aguas superficiales de esta zona del predio
- Realizar mantenimiento general a todo el inmueble para prevenir el deterioro
