CONCEPTO TÉCNICO DE AMENAZA RUINA	Código:	GPR-FT-06
		Versión:	03
		Código Documental:

1.1 CONCEPTO DE AMENAZA RUINA N° CAR:	1979
1.2 ÁREA:	Técnica y de Gestión
1.3 COORDINACIÓN:	Investigación y Desarrollo
1.4 REFERENCIA CRUZADA RADICADO FOPAE:	2011ER6058
1.5 RESPUESTA OFICIAL No.	RO-47982

2.1 SOLICITANTE:	INSPECCION 3 D DISTRITAL DE POLICIA
2.2 LOCALIDAD:	(3) SANTA FE
2.3 UPZ:	(95) LAS CRUCES
2.4 BARRIO O SECTOR CATASTRAL:	LAS CRUCES
2.5 DIRECCIÓN:	CARRERA 6 No. 0- 13
2.6 CHIP:	AAA0032XBCN
2.7 FECHA DE VISITA:	JUNIO 01 DE 2011
2.8 POBLACIÓN BENEFICIADA:	8 Personas – 2 Familias
2.9 ÁREA (m2):	120 m ² (Aproximadamente)

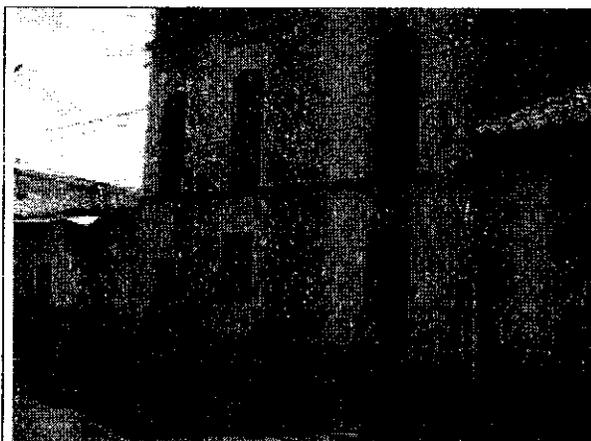
la edificación se puede ver en la fotografía 1. El área aproximada de construcción es de ciento veinte metros cuadrados.

Foto 1. Vista general de la fachada de la edificación.

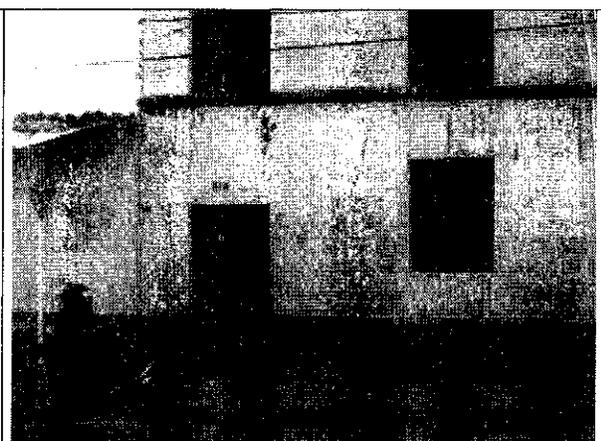
Foto 2. Parte inferior del muro de fachada en buen estado.

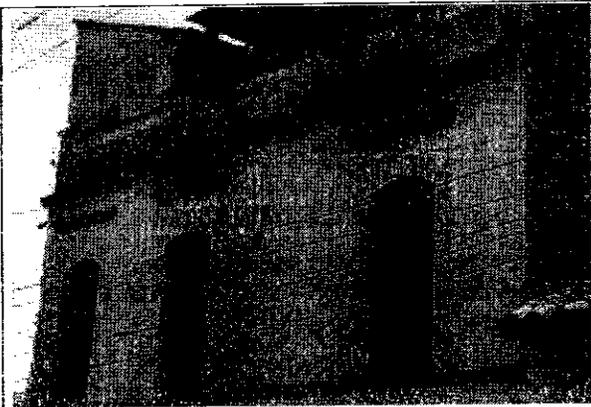
La parte inferior del muro de fachada se encuentra en buen estado, no se detectan problemas estructurales, no hay daños en los elementos que la conforman, no se observan fisuras, como se puede ver en las fotografías 1 y 2 del registro fotográfico; la parte superior del muro se encuentra deteriorada, se presentan desprendimientos parciales de acabados, en el extremo norte se observan agrietamientos y fisuras, como se puede apreciar en las fotografías 3 y 4.

En líneas generales se observa daño moderado en la parte superior del muro de fachada, ante las cargas normales de servicio se evidencia posibilidad de colapso de la parte superior del muro de fachada a largo plazo.

Foto 3. Deterioro en la parte superior del muro de fachada.

De acuerdo con lo anterior, se puede establecer que *la parte superior del muro de fachada* del inmueble ubicado en la Carrera 6 No. 0 - 13 **AMENAZA RUINA**, se observa daño moderado en este sector del muro de fachada, ante las cargas normales de servicio se evidencia posibilidad de colapso de la parte superior del muro de fachada a largo plazo. Por lo tanto, se recomienda a los responsables de la edificación desarrollar las siguientes actividades:

- Proveer medidas de seguridad a transeúntes y peatones en la zona cercana al muro de fachada
- Reparar la parte superior del muro de fachada que presenta fisuras y agrietamientos
- Realizar los trabajos necesarios para evitar la entrada de agua lluvia al interior de la edificación
- Realizar mantenimiento general a toda la edificación para prevenir el deterioro
