<b>CONCEPTO TÉCNICO DE AMENAZA RUINA</b>	Código:	GPR-FT-06
		Versión:	03
		Código Documental:

1.1 CONCEPTO DE AMENAZA RUINA N° CAR:	1984
1.2 ÁREA:	Técnica y de Gestión
1.3 COORDINACIÓN:	Investigación y Desarrollo
1.4 REFERENCIA CRUZADA RADICADO FOPAE:	2011ER6759
1.5 RESPUESTA OFICIAL No.	RO-47984

2.1 SOLICITANTE:	INSPECCION 3 A DISTRITAL DE POLICIA
2.2 LOCALIDAD:	(3) SANTA FE
2.3 UPZ:	(91) SAGRADO CORAZÓN
2.4 BARRIO O SECTOR CATASTRAL:	SAN MARTÍN
2.5 DIRECCIÓN:	CARRERA 5 No. 31 - 19/21/23
2.6 CHIP:	AAA0088ALMR
2.7 FECHA DE VISITA:	JUNIO 01 DE 2011
2.8 POBLACIÓN BENEFICIADA:	1 Persona - 1 Familia
2.9 ÁREA (m2):	200 m <sup>2</sup> (Aproximadamente)

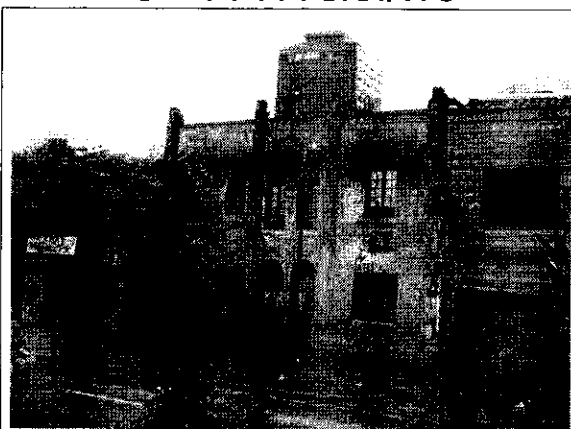
El inmueble objeto de la visita técnica es una edificación de dos pisos cuya estructura principal está conformada por muros de mampostería sin refuerzo ni elementos de confinamiento, desde el exterior se puede observar un entrepiso en el costado oriental conformado por elementos de madera, actualmente no hay cubierta en la edificación. En el muro de fachada hay varios vanos para ventanas y puertas de acceso. La fachada está pañetada y pintada. El aspecto de la fachada de la edificación se puede ver en la fotografía 1. El área aproximada de construcción es de doscientos metros cuadrados.

El muro de fachada se encuentra en malas condiciones, se observaron agrietamientos especialmente en la parte superior y sobre los vanos de puertas y ventanas, hay fisuras y desprendimientos en el pañete de acabado en la mayor parte del área del muro, en las fotografías 1 a 5 del registro fotográfico se pueden observar las condiciones del muro de fachada.

Foto 1. Vista general de la fachada de la edificación.

- Implementar medidas de protección y aislamiento para garantizar la seguridad de las personas que se encuentran en el área de influencia de la fachada de la edificación
- Retirar los elementos del muro de fachada que presentan posibilidad de desprendimientos
- Retirar las unidades de mampostería de la culata del costado sur que presentan posibilidad de desprendimientos
- Reparar la fachada de la edificación y los muros internos

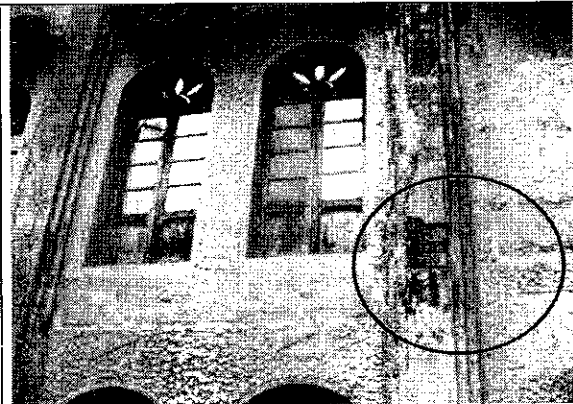
Foto 3. Desprendimientos de materiales en el muro de fachada.

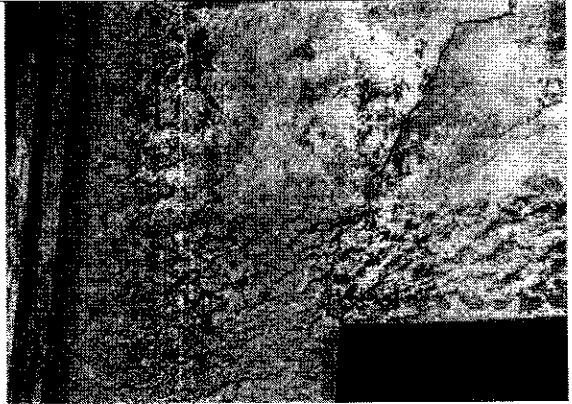
Foto 4. Agrietamiento en la parte superior del muro de fachada.

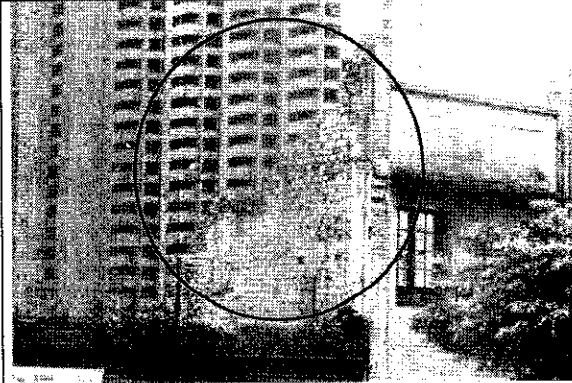
La culata del costado sur presenta problemas de estabilidad, se observa un muro muy esbelto sin condiciones de amarre al resto de los muros de la edificación, como se puede ver en la fotografía 8.

Foto 8. Culata del costado sur en malas condiciones.
