CONCEPTO TÉCNICO DE AMENAZA RUINA	Código:	GPR-FT-06
		Versión:	03
		Código Documental:

1.1 CONCEPTO DE AMENAZA RUINA N° CAR:	1990
1.2 ÁREA:	Técnica y de Gestión
1.3 COORDINACIÓN:	Investigación y Desarrollo
1.4 REFERENCIA CRUZADA RADICADO FOPAE:	2011ER7376, 2011ER7758
1.5 RESPUESTA OFICIAL No.	RO-48236

2.1 SOLICITANTE:	ALCALDIA LOCAL DE ANTONIO NARIÑO
2.2 LOCALIDAD:	(15) ANTONIO NARIÑO
2.3 UPZ:	(38) RESTREPO
2.4 BARRIO O SECTOR CATASTRAL:	RESTREPO
2.5 DIRECCIÓN:	CALLE 15 SUR No. 19 - 15
2.6 CHIP:	AAA0012CXLW
2.7 FECHA DE VISITA:	JUNIO 16 DE 2011
2.8 POBLACIÓN BENEFICIADA:	4 Personas - 1 Familia
2.9 ÁREA (m2):	150 m ² (Aproximadamente)

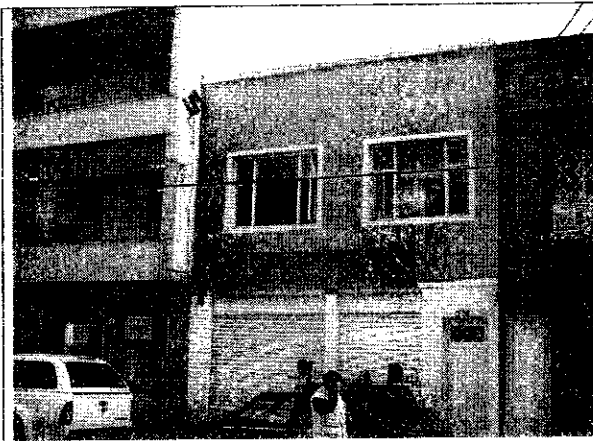
En general el muro de fachada se encuentra en buenas condiciones, no se aprecian agrietamientos ni daños, como se puede ver en la fotografía 1, sin embargo, se detectaron algunas fisuras en la parte intermedia del muro, como se observa en la foto 2.

Foto 1. Vista general de la fachada de la edificación.

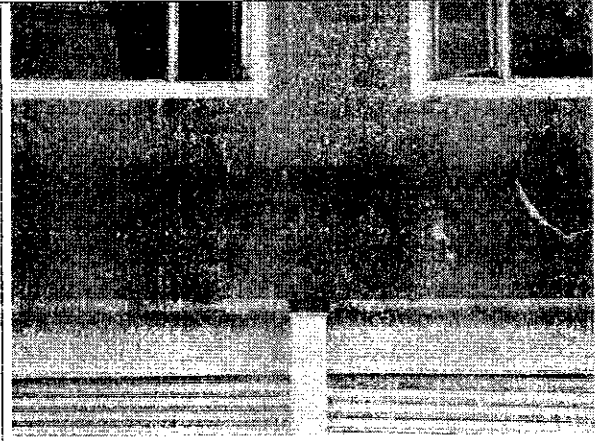
Foto 2. Fisuras en la parte intermedia del muro de fachada.

- Realizar los trabajos necesarios para evitar la entrada de agua lluvia al interior de la edificación
- Reparar los acabados de los muros de la parte posterior de la edificación que presentan deterioro
- Reparar las fisuras que se presentan en el muro de fachada
- Realizar mantenimiento general al inmueble para prevenir el deterioro

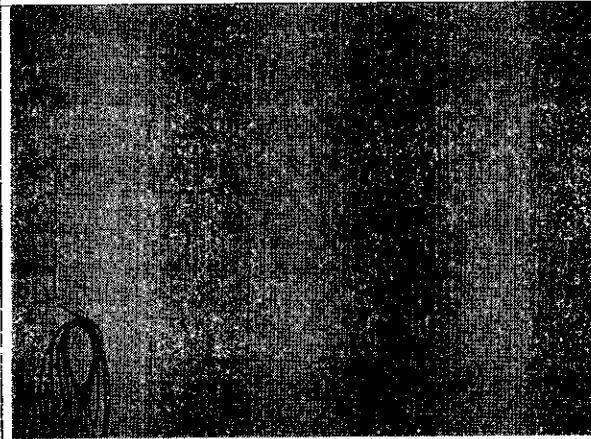
Los muros internos del primer piso se encuentran en buen estado, no se observan daños ni fisuras, los acabados no presentan deterioro, como se puede apreciar en las fotografías 3 y 4 del registro fotográfico; el cielo raso bajo el entrepiso está en buenas condiciones, no se aprecian daños en los elementos de madera que lo conforman, como se ve en la foto 5. Los muros del punto fijo no presentan daños ni deterioro en los acabados, como se puede observar en la fotografía 6. Los muros del segundo nivel están en buenas condiciones, no se detectan problemas estructurales, como se puede ver en la foto 7, sin embargo, se presenta humedad excesiva con deterioro de acabados en algunos muros de la zona posterior, como se ilustra en la fotografía 8; en la cara interna del muro de fachada se detectan algunas fisuras especialmente en la parte inferior, como se aprecia en la foto 9.

Foto 3. Aspecto general de los muros del primer piso.

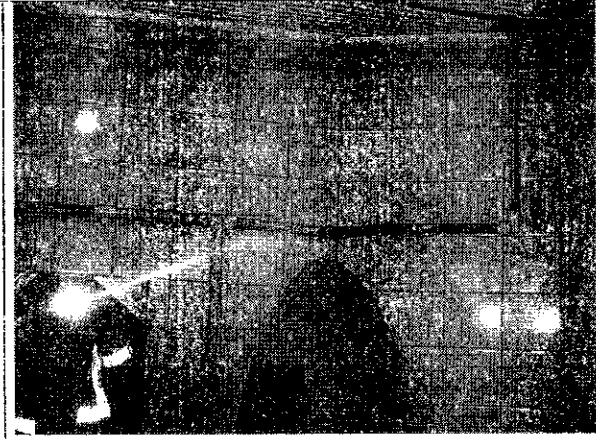
Foto 4. Muros del primer piso en buen estado.

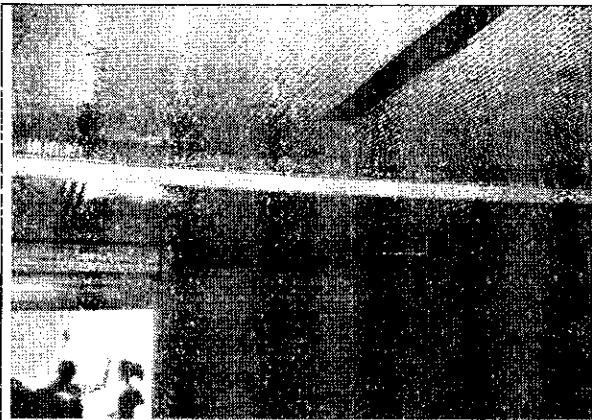
Foto 5. Cielo raso bajo el entepiso en buen estado.

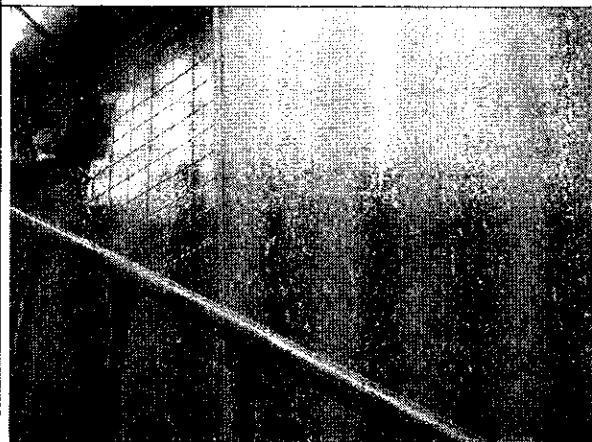
Foto 7. Muros del segundo piso en buen estado.

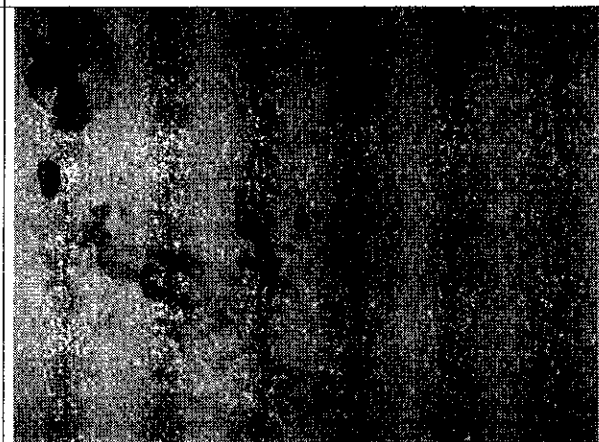
Foto 8. Humedad en los muros de la zona posterior.

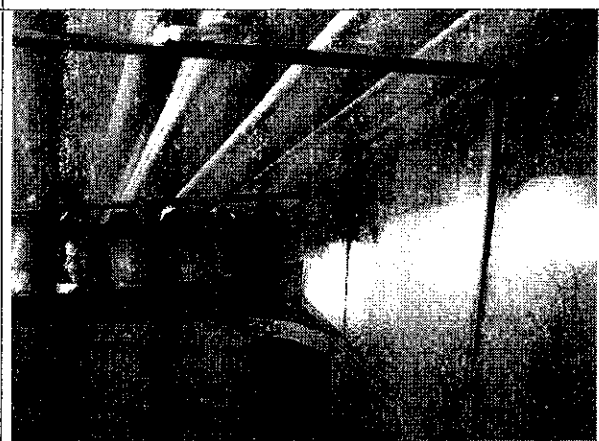
En general la cubierta está en buenas condiciones, no se presentan daños en los elementos de soporte ni en las tejas, como se ve en la fotografía 10.

Foto 10. Cubierta en buen estado.
