<b>CONCEPTO TÉCNICO DE AMENAZA RUINA</b>	Código:	GPR-FT-06
		Versión:	03
		Código Documental:

1.1 CONCEPTO DE AMENAZA RUINA N° CAR:	1994
1.2 ÁREA:	Técnica y de Gestión
1.3 COORDINACIÓN:	Investigación y Desarrollo
1.4 REFERENCIA CRUZADA RADICADO FOPAE:	2011ER6594
1.5 RESPUESTA OFICIAL No.	RO-48266

2.1 SOLICITANTE:	INSPECCION 18 E DISTRITAL DE POLICÍA
2.2 LOCALIDAD:	(18) RAFAEL URIBE URIBE
2.3 UPZ:	(54) MARRUECOS
2.4 BARRIO O SECTOR CATASTRAL:	EL SOCORRO II SECTOR
2.5 DIRECCIÓN:	AVENIDA CARRERA 14 No. 50 – 88 SUR
2.6 CHIP:	AAA0009JHTD
2.7 FECHA DE VISITA:	JUNIO 13 DE 2011
2.8 POBLACIÓN BENEFICIADA:	3 Personas – 1 Familia
2.9 ÁREA (m2):	180 m <sup>2</sup> (Aproximadamente)

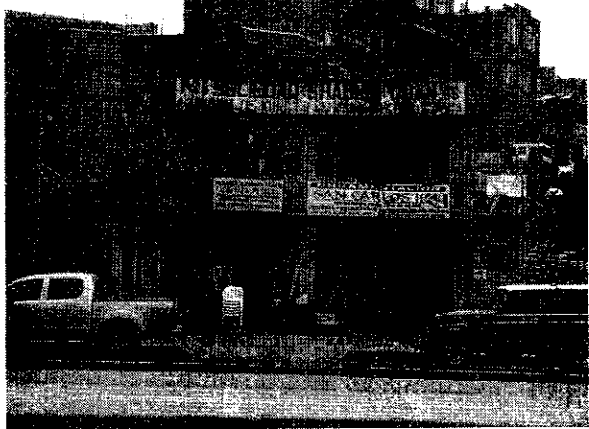
El inmueble objeto de la visita técnica es una edificación de dos pisos cuya estructura principal está conformada por pórticos de concreto reforzado, el entrepiso y la cubierta son placas macizas de concreto reforzado. El primer piso está conformado por locales comerciales, el segundo piso es de uso residencial. Los muros divisorios y de fachada son en mampostería de arcilla en bloque de perforación horizontal. El aspecto de la fachada de la edificación se puede ver en la fotografía 1. El área aproximada de construcción es de ciento ochenta metros cuadrados.

En general los elementos que conforman la fachada se encuentran en buenas condiciones, no se observan daños ni desprendimientos de materiales, como se puede apreciar en las fotografías 1 y 2 del registro fotográfico.

Foto 1. Vista general de la fachada de la edificación.	Foto 2. Fachada en buen estado.

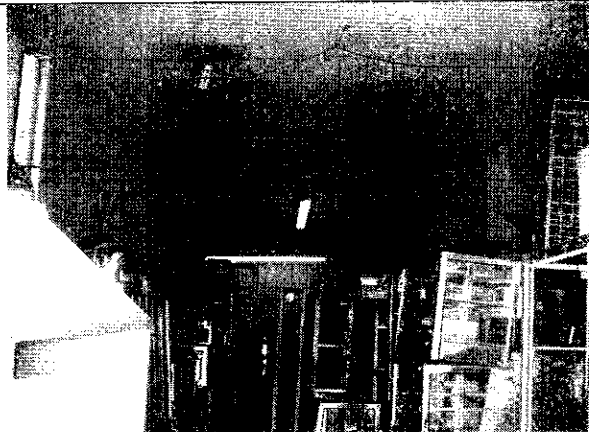
Los muros internos del primer piso se encuentran en buen estado, no se observan agrietamientos ni fisuras, los acabados no presentan deterioro, como se puede apreciar en la foto 3, la placa de entrepiso está en buenas condiciones, no se evidencian deflexiones ni daños en los acabados, como se puede ver en la fotografía 4. Los muros del segundo nivel están en buen estado, no se detectan problemas estructurales, como se ilustra en la fotografía 5. En general la estructura de toda la edificación se encuentra en buenas condiciones, las columnas no presentan problemas estructurales, no se observa pérdida de verticalidad ni afectaciones estructurales, en la fotografía 6 se puede observar el estado general de las columnas en el segundo nivel. Los acabados de piso de este nivel se encuentran en buen estado, como se ve en la foto 7.

Foto 3. Muros internos del primer piso.	Foto 4. Placa de entrecimso del segundo nivel.

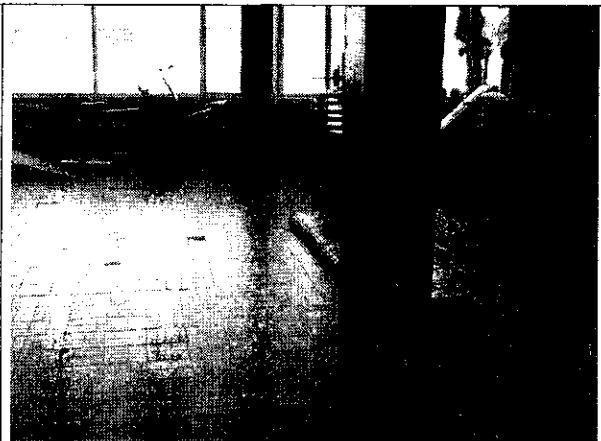
Foto 6. Columnas en buenas condiciones.

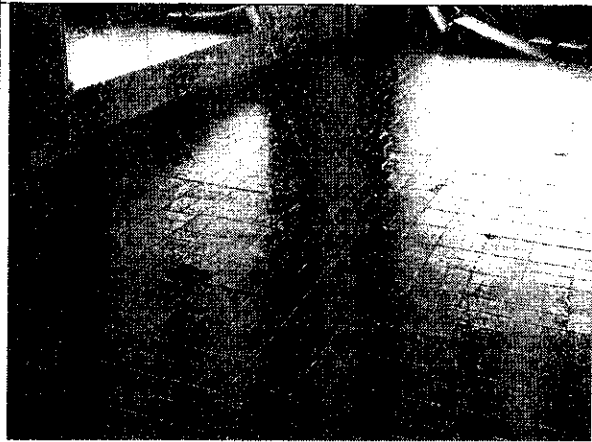
Foto 7. Acabados de piso.

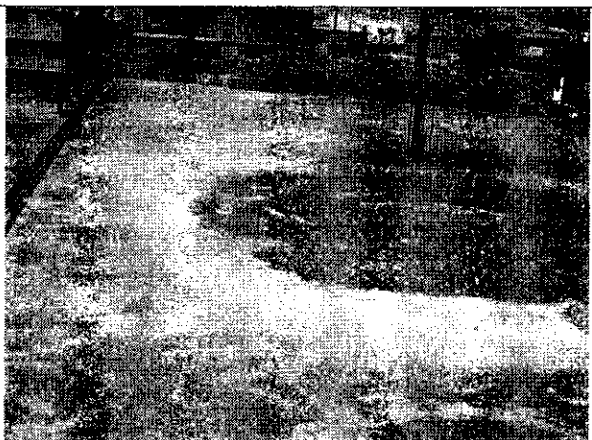
La placa de cubierta está en buen estado, en la fotografía 8 se puede ver la cara inferior de esta placa, los acabados no presentan daños ni deterioro, en la foto 9 se observan las condiciones de la cara superior de esta placa.

Foto 9. Vista de la cara superior de la placa de entrepiso.
