<b>CONCEPTO TÉCNICO DE AMENAZA RUINA</b>	Código:	GPR-FT-06
		Versión:	03
		Código Documental:

1.1 CONCEPTO DE AMENAZA RUINA N° CAR:	1996
1.2 ÁREA:	Técnica y de Gestión
1.3 COORDINACIÓN:	Investigación y Desarrollo
1.4 REFERENCIA CRUZADA RADICADO FOPAE:	2011ER7309
1.5 RESPUESTA OFICIAL No.	RO-48267

2.1 SOLICITANTE:	INSPECCION 14 A DISTRITAL DE POLICIA
2.2 LOCALIDAD:	(14) LOS MÁRTIRES
2.3 UPZ:	(102) LA SABANA
2.4 BARRIO O SECTOR CATASTRAL:	EL LISTÓN
2.5 DIRECCIÓN:	CARRERA 21 No. 13 - 77
2.6 CHIP:	AAA0072XKZM
2.7 FECHA DE VISITA:	JUNIO 13 DE 2011
2.8 POBLACIÓN BENEFICIADA:	1 Persona - 1 Familia
2.9 ÁREA (m2):	80 m <sup>2</sup> (Aproximadamente)

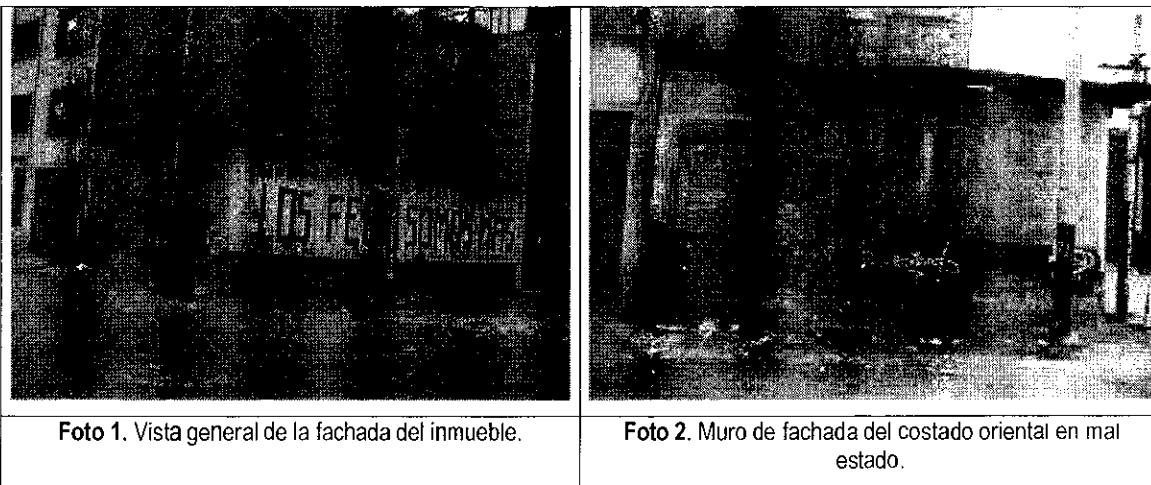
El inmueble objeto de la visita técnica es una edificación esquinera de un piso cuya estructura principal está conformada por muros de unidades de adobe, la cubierta de la zona perimetral es en teja de lámina metálica apoyada en elementos metálicos. En la parte central del predio no hay construcción. El aspecto de la fachada de la edificación se puede ver en la fotografía 1. El área aproximada de construcción es de ochenta metros cuadrados.

Los muros de fachada de la edificación se encuentran en malas condiciones, en el muro del costado oriental se detectan agrietamientos y fisuras en la mayor parte del área, hay desprendimientos de acabados, especialmente en el sector inferior, en las fotografías 2 a 4 se puede observar las condiciones descritas anteriormente, se evidencia desprendimientos de unidades de adobe de la zona superior del muro de este costado, como se aprecia en la fotografía 5.

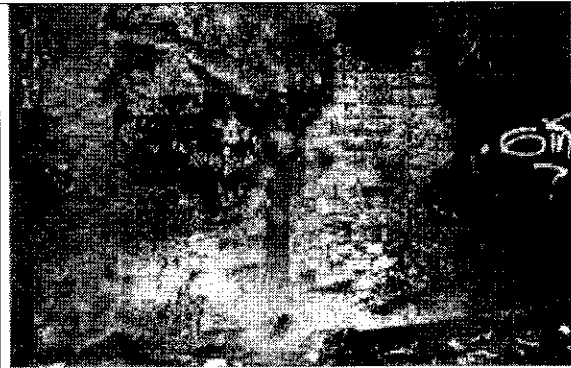
Foto 3. Desprendimientos de acabados, muro costado oriental.

- Implementar medidas de protección y aislamiento para garantizar la seguridad de las personas que se encuentran en el área de influencia de los muros de fachada del inmueble
- Retirar las unidades de adobe que se encuentran sueltas en la zona superior de los muros y presentan posibilidad de desprendimientos
- Reparar los muros y los elementos de cubierta que se encuentran en mal estado
- Si no se desarrollan las actividades anteriores se recomienda realizar la demolición del inmueble

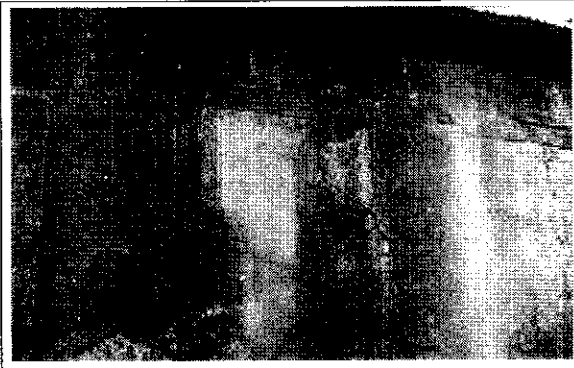
Foto 4. Agrietamientos en la parte superior del muro de fachada del costado oriental.

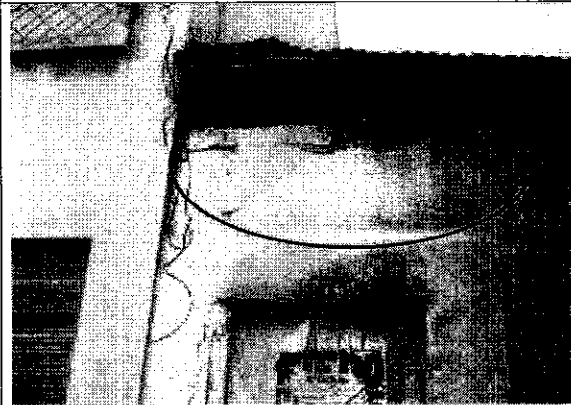
Foto 5. Desprendimientos de unidades de la parte superior, muro costado oriental.

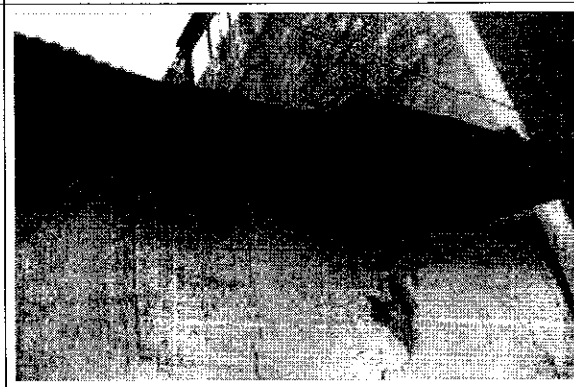
En la base del muro de fachada del costado norte se presentan desprendimientos de acabados con afectación de las unidades de adobe, como se puede ver en la foto 6, hay agrietamientos en la zona inferior del muro, especialmente en la parte central, como se aprecia en la fotografía 7, se observan desprendimientos de unidades en el sector superior del muro, como se ve en la fotografía 8.

Foto 8. Desprendimientos de unidades en la parte superior del muro del costado norte.

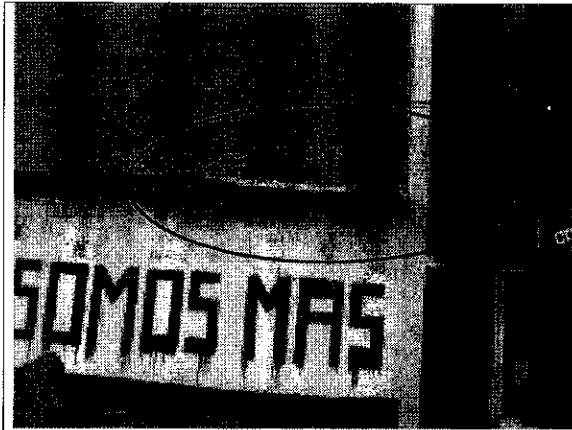
Los elementos de soporte de la cubierta perimetral se encuentran deteriorados, se observan daños y posibilidad de desprendimientos, como se puede apreciar en la foto 9 del registro fotográfico.

Foto 9. Cubierta en malas condiciones.
