<b>CONCEPTO TÉCNICO DE AMENAZA RUINA</b>	Código:	GPR-FT-06
		Versión:	03
		Código Documental:

1.1 CONCEPTO DE AMENAZA RUINA N° CAR:	1997
1.2 ÁREA:	Técnica y de Gestión
1.3 COORDINACIÓN:	Investigación y Desarrollo
1.4 REFERENCIA CRUZADA RADICADO FOPAE:	2011ER7310
1.5 RESPUESTA OFICIAL No.	RO-48268

2.1 SOLICITANTE:	INSPECCION 14 A DISTRITAL DE POLICIA
2.2 LOCALIDAD:	(14) LOS MÁRTIRES
2.3 UPZ:	(102) LA SABANA
2.4 BARRIO O SECTOR CATASTRAL:	SAMPER MENDOZA
2.5 DIRECCIÓN:	CARRERA 27 No. 22 C – 20/24/28
2.6 CHIP:	AAA0073ATAW
2.7 FECHA DE VISITA:	JUNIO 13 DE 2011
2.8 POBLACIÓN BENEFICIADA:	1 Persona – 1 Familia
2.9 ÁREA (m2):	120 m <sup>2</sup> (Aproximadamente)

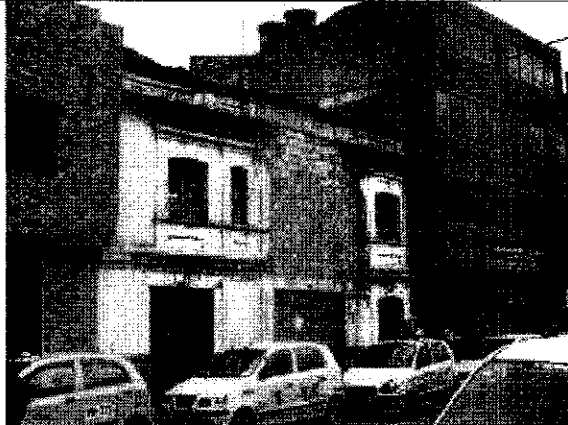
El inmueble objeto de la visita técnica es una edificación de dos niveles cuya estructura principal está conformada por muros de mampostería sin refuerzo ni elementos de confinamiento combinados con muros de unidades de adobe, el entrepiso existente en algunos sectores de la zona frontal es en madera, la cubierta es en tejas de lámina metálica apoyadas en elementos de madera. Los muros internos y externos se encuentran pañetados y pintados. El aspecto de la fachada de la edificación se puede ver en la fotografía 1. El área aproximada de construcción es de ciento veinte metros cuadrados.

<p>Foto 1. Vista general de la fachada del inmueble.</p>	<p>Foto 2. Desprendimientos de elementos en el muro de fachada.</p>

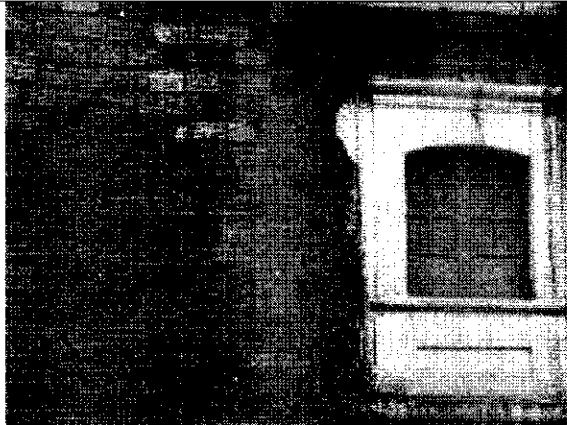
En el muro de fachada se observan desprendimientos de la mampostería, especialmente en la zona superior, como se puede observar en la fotografía 2, se detectan fisuras en algunos sectores; en la cara interna de este muro se aprecian agrietamientos, fisuras, desprendimientos y daños en las unidades de mampostería y adobe que lo conforman, como se puede ver en las fotos 3 y 4 del registro fotográfico.

- Implementar medidas de protección y aislamiento para garantizar la seguridad de las personas que se encuentran en el área de influencia de la fachada de la edificación
- Retirar las unidades de mampostería que presentan posibilidad de desprendimientos
- Reparar las zonas del muro de fachada que presentan agrietamientos, fisuras y daños en los acabados
- Reparar los muros internos de la zona frontal que presentan daños y desprendimientos de las unidades de mampostería
- Reparar la estructura de cubierta que se encuentra en mal estado

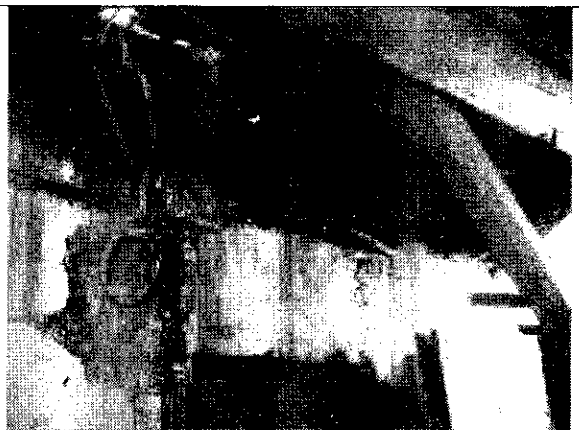
Los muros internos de la zona frontal presentan un estado avanzado de deterioro, se presentan daños en la mayoría, como se puede observar en las fotografías 5 a 7, se presentan agrietamientos en los muros del costado sur, como se ilustra en la fotografía 8, se ha presentado el colapso parcial de algunos muros de la zona frontal, como se aprecia en la foto 9.

Foto 8. Agrietamiento en muros del costado sur.
