DIRECCION DE PREVENCION Y ATENCION DE EMERGENCIAS

CONCEPTO DE AMENAZA RUINA N° CAR - 200

LOCALIDAD: (03) Santa Fe
UPZ: (92) La Macarena.
BARRIO: La Paz Centro.
DIRECCION: Calle 22 D # 1B-18 Este
FECHA DE VISITA: Enero 13 de 2005
SOLICITANTE: Inspección 3 "C" Distrital de Policía
POBLACION BENEFICIADA: 5 Personas (2 Familias)
AREA: 130m² (aproximadamente)

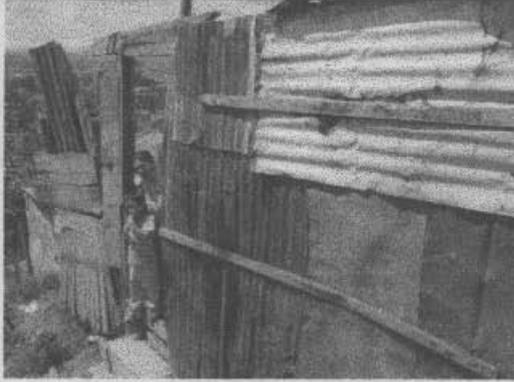
El predio presenta un cerramiento en latas de zinc clavadas a repisas de madera, con una altura de 2.0 m (Foto 1). En el interior del lote, el cual se encuentra en zona de alta pendiente de la ladera se levanta una estructura de un piso construida con bloques de arcilla cocida (Foto 2). Los muros con espesor de 0.15m y 2.0m de altura no poseen elementos de confinamiento y se apoyan sobre una placa de contrapiso en concreto de 0.10m de espesor. La cubierta de la edificación está compuesta por tejas de zinc apoyadas sobre repisas de madera.

Foto 1. Cerramiento del predio con tejas de Zinc.

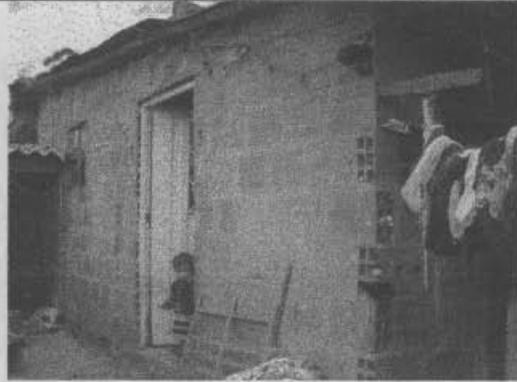
Foto 2. Construcción existente en el predio.

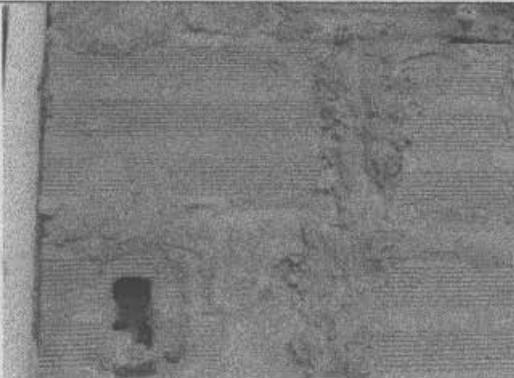
La estructura presenta un estado de fisuración leve (Fotos 3 y 4) con evidencia de reparaciones anteriores en los muros de la fachada (Foto 5). Debido a la condición de pendiente del lote se encuentra una construcción palafítica en madera para conformar el piso de un patio, el cual se encuentra en mal estado. (Foto 6).

Foto 5. Fisuras reparadas recientemente.

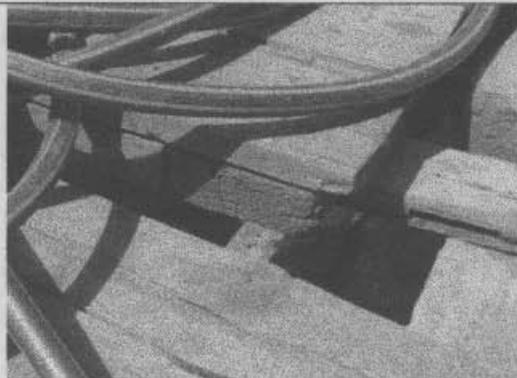
Foto 6. Piso de madera sobre la ladera en mal estado.

- Se deben ejecutar los trabajos de recuperación de la estructura, reforzando los muros portantes y asegurando y remplazando los elementos sueltos o deteriorados.
