CONCEPTO TÉCNICO DE AMENAZA RUINA		Código:	GPR-FT-06
			Versión:	03
			Código Documental:

1.1 CONCEPTO DE AMENAZA RUINA N° CAR:	2002
1.2 ÁREA:	Técnica y de Gestión
1.3 COORDINACIÓN:	Investigación y Desarrollo
1.4 REFERENCIA CRUZADA RADICADO FOPAE:	2011ER7509, 2011ER8146
1.5 RESPUESTA OFICIAL No.	RO-48479

2.1 SOLICITANTE:	INSPECCION 2D DISTRITAL DE POLICIA
2.2 LOCALIDAD:	2 – CHAPINERO
2.3 UPZ:	32 – SAN BLAS
2.4 BARRIO O SECTOR CATASTRAL:	EL PARAISO
2.5 DIRECCIÓN:	DG 40A # 5 - 043 ESTE
2.6 CHIP:	AAA0088CMTO
2.7 FECHA DE VISITA:	Julio 16 de 2011
2.8 POBLACIÓN BENEFICIADA:	13 Personas – 3 Familias
2.9 ÁREA (m2):	60 m ² (Aproximadamente)

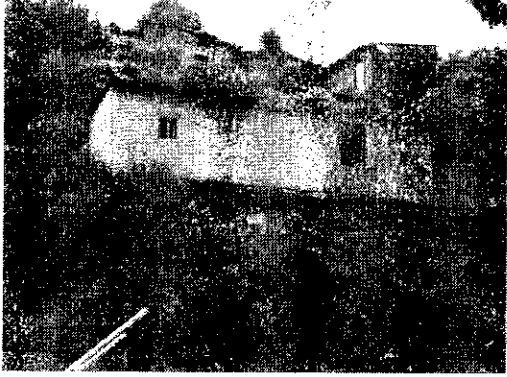
Los muros de fachada en bloques de mampostería se encuentran en buenas condiciones, no presenta afectaciones como fisuras o agrietamientos, el estado actual de estos elementos se puede apreciar en la fotografía 1. Los elementos de madera se encuentran en buen estado, no hay deterioro, no se observa deficiencia de tipo constructivo en los amarres de estos elementos como se puede ver en las fotografías 2 y 3.

Foto 1. Aspecto general de la edificación el día 16 de julio de 2011.	Foto 2. Elementos de fachada en buenas condiciones.

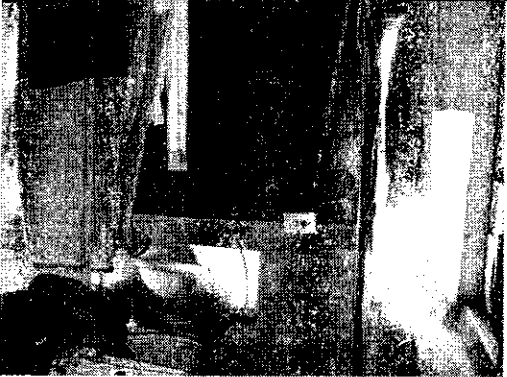
Foto 3. Elementos divisorios de madera en buen estado	Foto 4. Fisuras en muros interiores

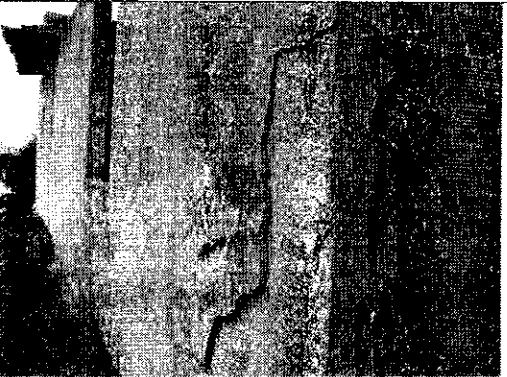
Se observaron fisuras verticales y desprendimientos en el pañete en algunos muros interiores, sin embargo estas afectaciones no comprometen la estabilidad de la edificación debido a que el estado de la mayoría de los muros es aceptable. La placa de contrapiso presenta fisuras debidas a deficiencias constructivas. El estado de estos elementos se pueden observar en las fotografías 4 a 7.

Foto 5. Desprendimiento del pañete.	Foto 6. Muro del costado posterior en buenas condiciones

De acuerdo con lo anterior, se considera que la edificación en general ubicada en la Diagonal 40A No. 5 – 43 Este **NO AMENAZA RUINA**, no se observa daño en la estructura de la edificación, no hay deterioro generalizado en los muros internos los cuales hacen parte del sistema estructural. Ante las cargas normales de servicio no se evidencia la posibilidad de colapso a corto plazo. Sin embargo se recomienda a los responsables reparar las grietas de los muros y la placa de contrapiso y realizar mantenimiento a todos los elementos de la edificación.

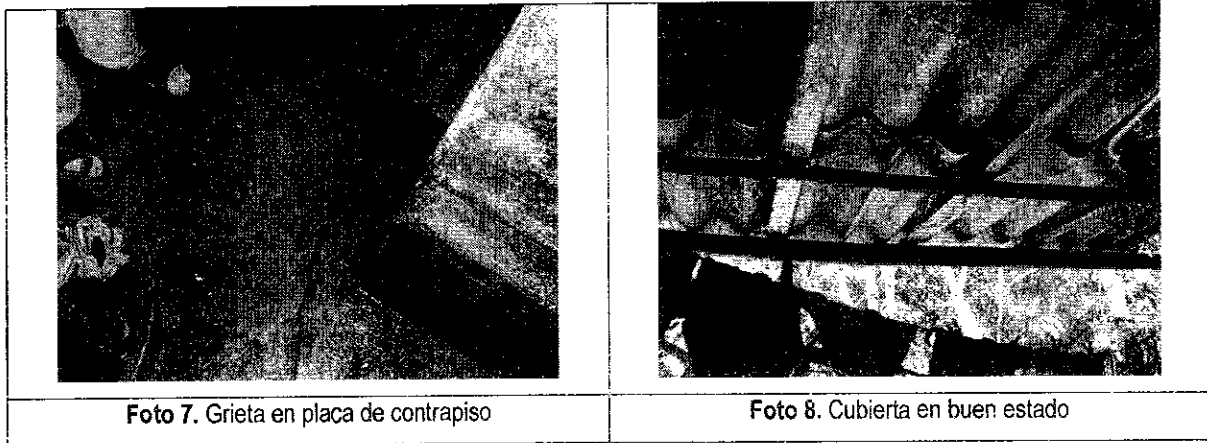
La cubierta de la edificación está en buenas condiciones, no hay daños en los elementos de madera de soporte; en general las tejas se encuentran en buen estado como se puede observar en la fotografía 8.
