CONCEPTO TÉCNICO DE AMENAZA RUINA	Código:	GPR-FT-06
		Versión:	03
		Código Documental:

1.1 CONCEPTO DE AMENAZA RUINA N° CAR:	2004
1.2 ÁREA:	Técnica y de Gestión
1.3 COORDINACIÓN:	Investigación y Desarrollo
1.4 REFERENCIA CRUZADA RADICADO FOPAE:	2011ER5874, 2011ER8147
1.5 RESPUESTA OFICIAL No.	RO-48273

2.1 SOLICITANTE:	INSPECCION 2 D DISTRITAL DE POLICIA
2.2 LOCALIDAD:	(2) CHAPINERO
2.3 UPZ:	(89) SAN ISIDRO PATIOS
2.4 BARRIO O SECTOR CATASTRAL:	EL PARAISO
2.5 DIRECCIÓN:	DIAGONAL 40 No. 2 - 43 - 47 ESTE
2.6 CHIP:	AAA0088CNMR
2.7 FECHA DE VISITA:	JUNIO 28 DE 2011
2.8 POBLACIÓN BENEFICIADA:	1 Persona -- 1 Familia
2.9 ÁREA (m2):	120 m ² (Aproximadamente)

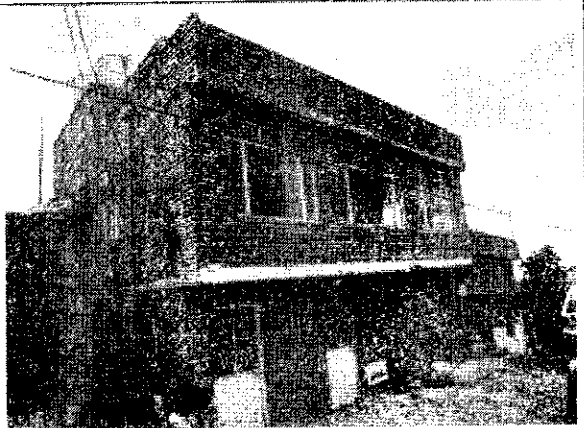
La fachada de la edificación no presenta problemas estructurales, no se aprecian daños en las unidades de mampostería, no se observan grietas ni fisuras, en las fotografías 1 a 3 del registro fotográfico se pueden apreciar las condiciones actuales de la fachada; se detecta un asentamiento diferencial hacia el costado oriental de la edificación, el cual se manifiesta en la separación de la misma con respecto a la edificación vecina del costado occidental, como se puede ver en la fotografía 4.

Foto 1. Vista general de la fachada del inmueble.	Foto 2. Condiciones de la parte superior del muro de fachada.

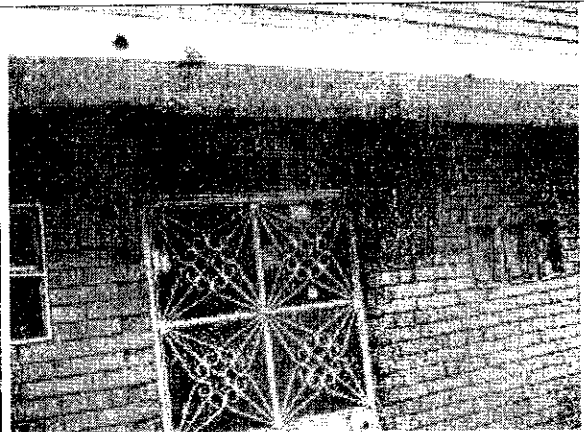
Foto 3. Vista de la parte inferior del muro de fachada.	Foto 4. Asentamiento diferencial de la edificación hacia el costado oriental.

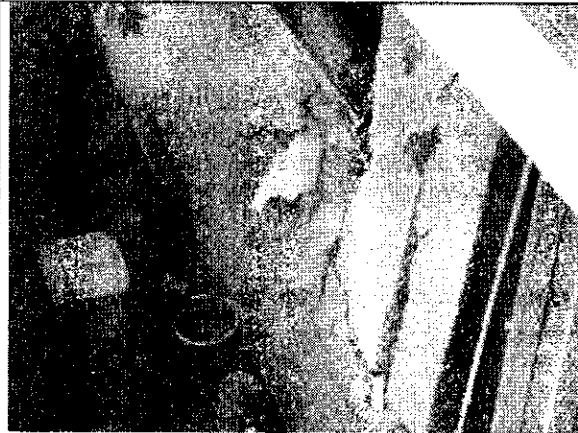
Los muros de la parte posterior se encuentran en malas condiciones, se observan agrietamientos y fisuras en la mayor parte del área, como se ve en la foto 5, la parte inferior del muro está fracturada, como se observa en la fotografía 6. Los muros de lindero se encuentran en un estado avanzado de deterioro, se observan daños en las unidades de mampostería, hay agrietamientos y fisuras, se observan fracturas en el extremo sur del muro de lindero del costado oriental, en las fotografías 7 y 8 se pueden ver las condiciones de los muros de lindero de la edificación.

Foto 5. Muros de la parte posterior en mal estado.

- Implementar medidas de protección y aislamiento para garantizar la seguridad de las personas que se encuentran en el área de influencia de la edificación
- Mantener el inmueble deshabitado
- Realizar un estudio técnico especializado que determine las causas del asentamiento diferencial y de los daños en los muros que presenta la edificación y que formule las alternativas de solución
- Implementar las alternativas de solución dadas en el estudio recomendado en el punto anterior

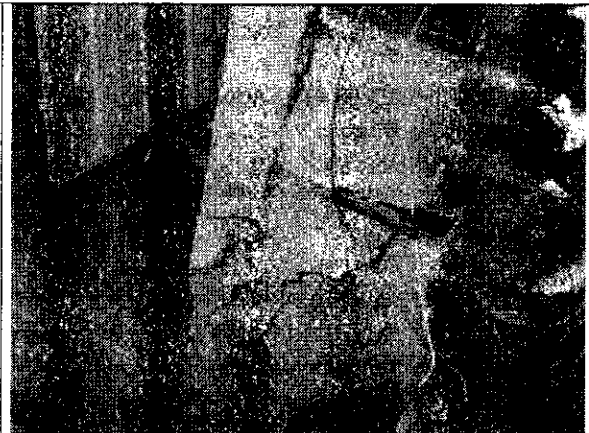
Foto 6. Fractura en los muros de la parte posterior.

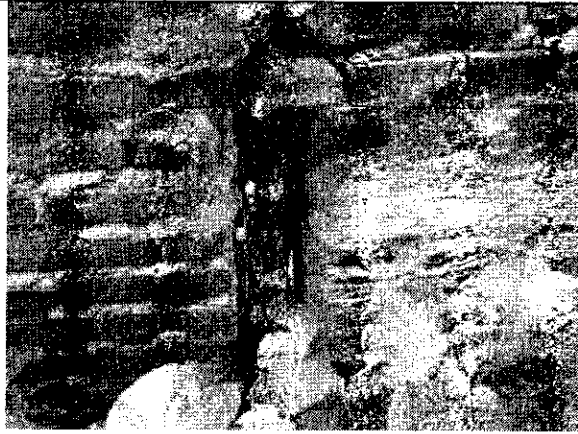
Foto 7. Daños en los muros de lindero.

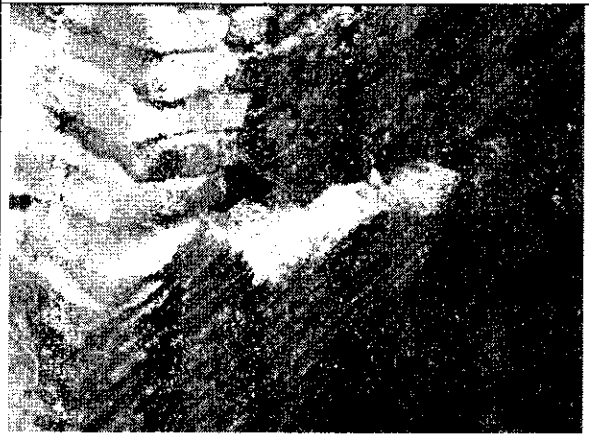
Foto 8. Fractura en muro de lindero del costado oriental.

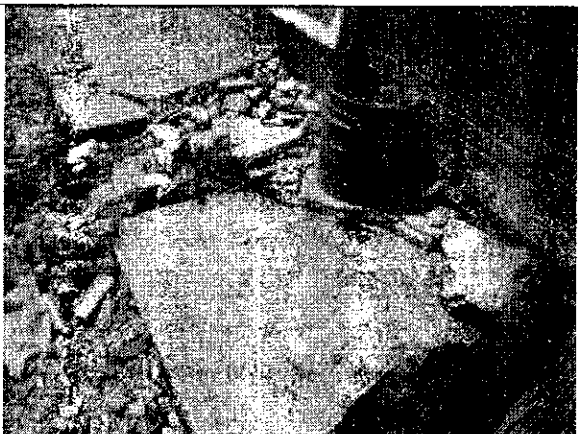
El andén de la zona frontal de la edificación está en mal estado, la placa está fracturada, como se aprecia en la fotografía 9.

Foto 9. Daños en el andén de la zona frontal de la edificación.
