CONCEPTO TÉCNICO DE AMENAZA RUINA	Código:	GPR-FT-06
		Versión:	03
		Código Documental:

1.1 CONCEPTO DE AMENAZA RUINA Nº CAR:	2006
1.2 ÁREA:	Técnica y de Gestión
1.3 COORDINACIÓN:	Investigación y Desarrollo
1.4 REFERENCIA CRUZADA RADICADO FOPAE:	2011ER8154
1.5 RESPUESTA OFICIAL No.	RO-48643

2.1 SOLICITANTE:	ALCALDIA LOCAL DE LA CANDELARIA
2.2 LOCALIDAD:	(17) LA CANDELARIA
2.3 UPZ:	(94) LA CANDELARIA
2.4 BARRIO O SECTOR CATASTRAL:	CENTRO ADMINISTRATIVO
2.5 DIRECCIÓN:	CALLE 9 No. 3 - 42
2.6 CHIP:	AAA0030NKYX
2.7 FECHA DE VISITA:	JUNIO 28 DE 2011
2.8 POBLACIÓN BENEFICIADA:	1 Persona – 1 Familia
2.9 ÁREA (m2):	160 m ² (Aproximadamente)

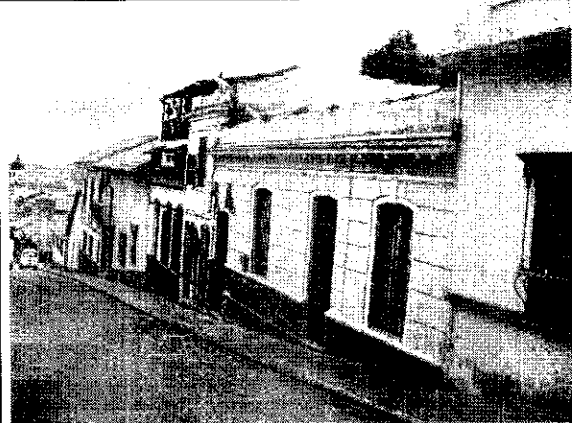
El muro de fachada se encuentra en buenas condiciones, no se presentan agrietamientos y fisuras que afecten la estabilidad del muro, como se puede ver en las fotos 1 y 2 del registro, sin embargo, en la fotografía 3 se observa que en el extremo oriental del muro, especialmente sobre la puerta de acceso al inmueble hay deterioro en los acabados, se presentan desprendimientos parciales.

Foto 1. Vista general de la fachada del inmueble.	Foto 2. Extremo oriental de la fachada en buen estado.

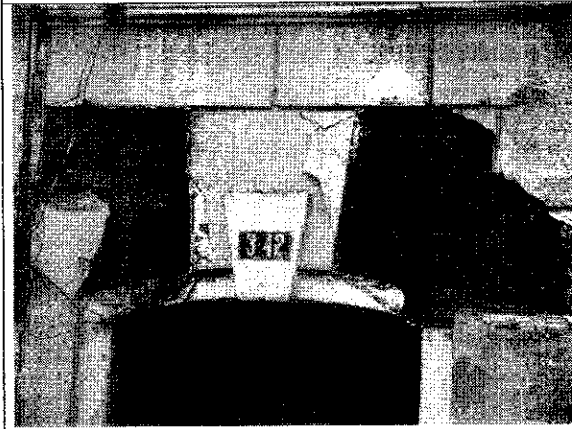
Foto 3. Daños en los acabados del costado occidental del muro de fachada.	Foto 4. Aspecto de los muros internos de la zona frontal.

- Implementar medidas de protección y aislamiento a los transeúntes y peatones para garantizar su seguridad en la zona de influencia de la cubierta de la edificación
- Restaurar la cubierta y el cielo raso de la edificación de acuerdo con los lineamientos dados por las entidades del distrito que regulan este tipo de intervención en inmuebles de interés cultural
- Reparar los acabados de los muros internos que presentan deterioro
- Realizar mantenimiento general a toda la edificación para prevenir el deterioro

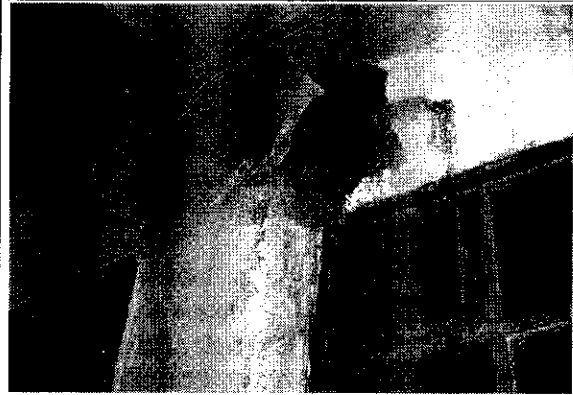
En general los muros internos no evidencian problemas estructurales, no hay agrietamientos ni daños en las unidades de mampostería que los conforman, en la foto 4 se pueden observar las condiciones generales de los muros internos, sin embargo, se detectó humedad excesiva en algunos muros, en la fotografía 5 se puede ver la humedad que se presenta en la parte inferior de los muros de la zona frontal, en la foto 6 se aprecia la humedad de la parte superior de los muros de la zona posterior.

Foto 6. Humedad en la parte superior de los muros de la zona posterior.

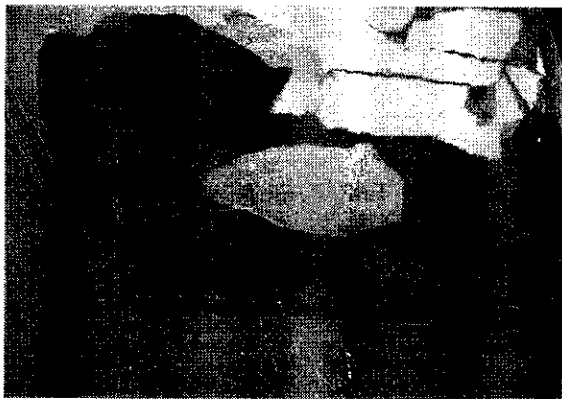
El cielo raso de toda la edificación se encuentra en mal estado, hay deterioro y daños en el pañete de acabado de la mayor parte del área, como se aprecia en la foto 7, se han presentado colapsos parciales del cielo raso en algunos sectores, como se puede ver en las fotografías 8 y 9.

Foto 7. Cielo raso deteriorado.

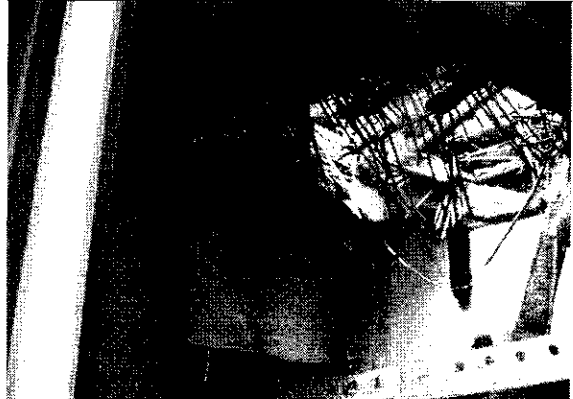
En líneas generales se observa daño fuerte en la cubierta y el cielo raso de la edificación. Ante las cargas normales de servicio se evidencia posibilidad de colapso de la cubierta y el cielo raso de la edificación a corto plazo.

Foto 8. Daños en la mayor parte del cielo raso de la edificación.

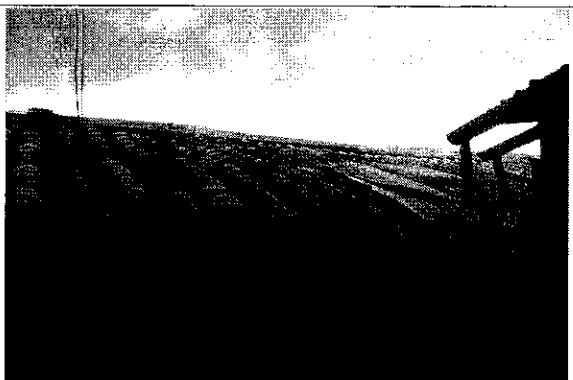
En la fotografía 10 se puede apreciar que la cubierta de la edificación presenta deterioro, hay plásticos sobre las tejas de barro, en algunos sectores se han presentado desprendimientos de tejas, se observa que los elementos del entramado de madera presentan deterioro.

Foto 10. Deterioro en la cubierta de la edificación.

De acuerdo con lo anterior, se puede establecer que *la cubierta y el cielo raso* del inmueble ubicado en la Calle 9 No. 3 - 42, **AMENAZAN RUINA**, se observa daño fuerte. Ante las cargas normales de servicio se evidencia posibilidad de colapso de la cubierta y el cielo raso de la edificación a corto plazo. Por lo tanto, se recomienda a los propietarios o responsables de la edificación desarrollar las siguientes actividades:
