CONCEPTO TÉCNICO DE AMENAZA RUINA	Código:	GPR-FT-06
		Versión:	03
		Código Documental:

1.1 CONCEPTO DE AMENAZA RUINA Nº CAR:	2011
1.2 ÁREA:	Técnica y de Gestión
1.3 COORDINACIÓN:	Investigación y Desarrollo
1.4 REFERENCIA CRUZADA RADICADO FOPAE:	2011ER7797
1.5 RESPUESTA OFICIAL No.	RO-48783

2.1 SOLICITANTE:	INSPECCION 11 A DISTRITAL DE POLICIA
2.2 LOCALIDAD:	(11) SUBA
2.3 UPZ:	(19) EL PRADO
2.4 BARRIO O SECTOR CATASTRAL:	VICTORIA NORTE
2.5 DIRECCIÓN:	CALLE 150 No. 53 – 91
2.6 CHIP:	AAA0118OASK
2.7 FECHA DE VISITA:	JUNIO 30 DE 2011
2.8 POBLACIÓN BENEFICIADA:	1 Persona – 1 Familia
2.9 ÁREA (m2):	200 m ² (Aproximadamente)

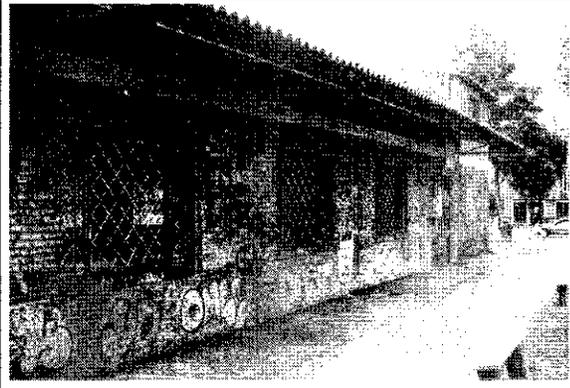
Foto 2. Fachada del costado oriental.

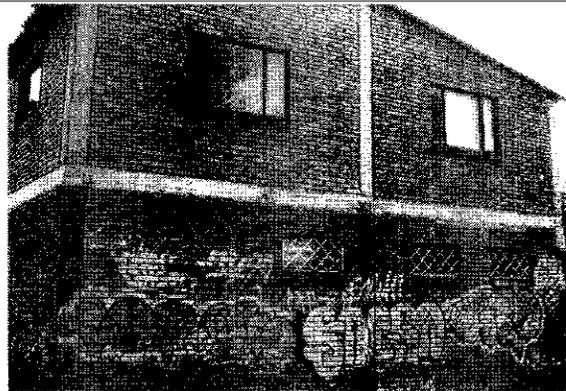
Foto 3. Fachada del costado norte.

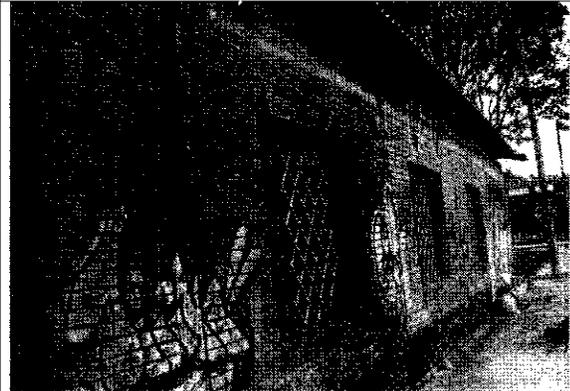
Foto 4. Fachada del costado occidental.

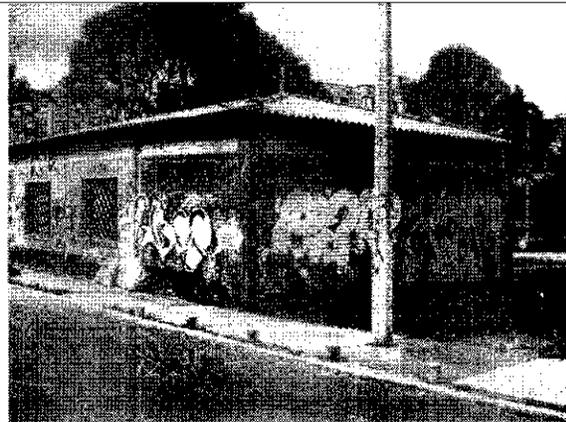
Foto 5. Fachada del costado sur.

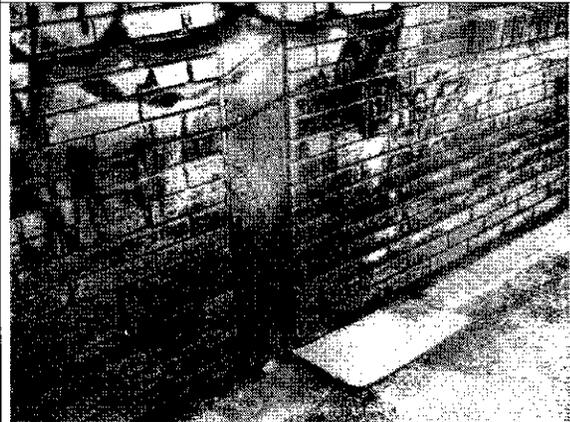
En los muros de mampostería confinada de las fachadas norte, oriental, occidental y en el extremo oriental del muro del costado sur no se detectan problemas estructurales, no hay daños en las unidades de mampostería, no se observan agrietamientos ni fisuras que afecten la estabilidad de los muros de estos costados, en las fotografías 1 a 5 se puede apreciar el estado general de los muros que conforman la edificación. Los elementos de confinamiento de estos muros se encuentran en buen estado, las columnas no presentan daños, no se evidencian fisuras ni pérdida de verticalidad, como se puede ver en la foto 6; las vigas de confinamiento están en buenas condiciones, no se aprecian deformaciones ni daños estructurales, en la fotografía 7 se puede observar el estado actual de las vigas de la parte superior de los muros. Las unidades de mampostería que conforman los muros se encuentran en buen estado, no se observan daños ni problemas constructivos, como se puede ver en la foto 8. La estructura metálica que apoya la cubierta está en buenas condiciones, no se observan daños ni deformaciones en los elementos que la conforman, las tejas de fibrocemento no presentan deterioro, como se puede ver en la fotografía 9.

Foto 6. Columnetas de confinamiento en buen estado.

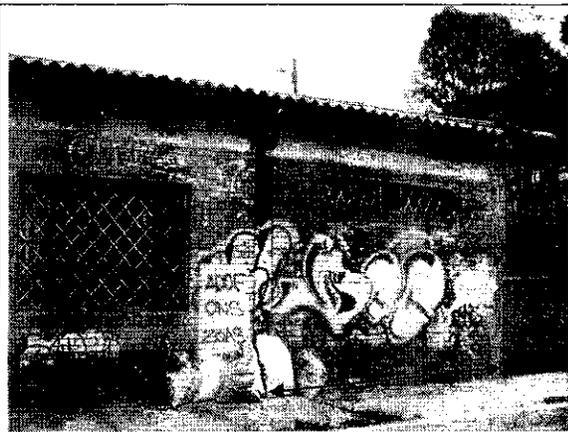
Se detectó un asentamiento diferencial de la edificación hacia el costado suroccidental, se aprecia una diferencia de nivel de aproximadamente cinco centímetros, como se ilustra en la fotografía 10; la columneta de confinamiento de la esquina suroccidental de la edificación se encuentra fracturada en la parte superior, como se puede ver en la foto 11; los muros confinados por esta columneta presentan agrietamiento diagonal, las unidades de mampostería presentan daños manifestados en fracturas, hay desprendimiento del mortero de pega, en la parte superior del muro del costado occidental hay una grieta con una abertura mayor a cinco centímetros, en la foto 12 se pueden ver las condiciones de uno de los muros cercanos a la columneta de la esquina suroccidental.

En líneas generales se observa daño fuerte en la esquina suroccidental de la edificación, hay deterioro generalizado en los elementos estructurales de este sector. Ante las cargas normales de servicio se evidencia posibilidad de colapso del costado suroccidental de la edificación a largo plazo.

Foto 10. Asentamiento diferencial de la edificación.

- Implementar medidas de seguridad y aislamiento para garantizar la seguridad de transeúntes y peatones en la zona cercana al área de influencia de la esquina suroccidental de la edificación
- Realizar un estudio técnico que determine las causas del asentamiento diferencial que presenta la edificación hacia el costado suroccidental y que formule las alternativas de solución
- Desarrollar las actividades de solución que determine el estudio recomendado en el punto anterior

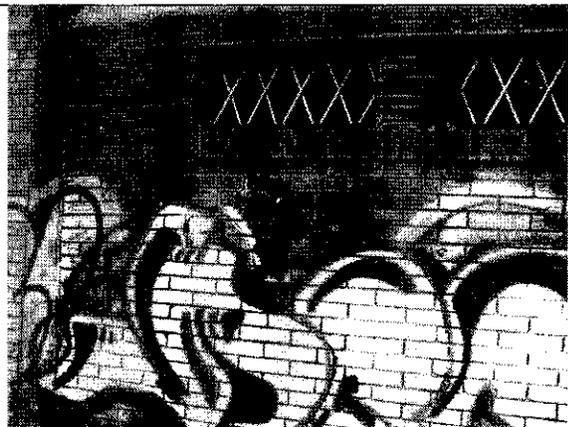
Foto 12. Daño en la mampostería.
