CONCEPTO TÉCNICO DE AMENAZA RUINA	Código:	GPR-FT-06
		Versión:	03
		Código Documental:

1.1 CONCEPTO DE AMENAZA RUINA N° CAR:	2015
1.2 ÁREA:	Técnica y de Gestión
1.3 COORDINACIÓN:	Investigación y Desarrollo
1.4 REFERENCIA CRUZADA RADICADO FOPAE:	2011ER8992
1.5 RESPUESTA OFICIAL No.	RO-48902

2.1 SOLICITANTE:	INSPECCION 13 A DISTRITAL DE POLICIA
2.2 LOCALIDAD:	(13) TEUSAQUILLO
2.3 UPZ:	(98) LOS ALCAZARES
2.4 BARRIO O SECTOR CATASTRAL:	CHAPINERO SUR OCCIDENTAL
2.5 DIRECCIÓN:	CALLE 61 A No. 16 - 09
2.6 CHIP:	AAA0084AXTD
2.7 FECHA DE VISITA:	JULIO 10 DE 2011
2.8 POBLACIÓN BENEFICIADA:	1 Persona - 1 Familia
2.9 ÁREA (m2):	150 m ² (Aproximadamente)

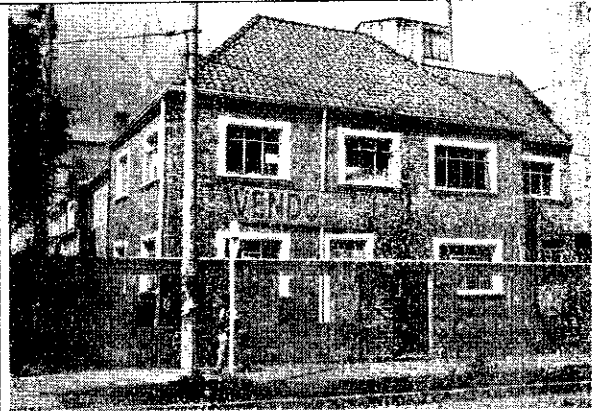
El inmueble objeto de la visita técnica es una edificación esquinera de dos pisos cuya estructura principal está conformada por muros de mampostería sin refuerzo combinados con elementos de concreto reforzado, el entepiso es en madera reforzado con vigas de concreto, la cubierta de la edificación es en tejas de barro apoyadas en un entramado de madera. Los muros internos se encuentran pañetados y pintados, los muros de fachada son en mampostería a la vista. En la parte frontal hay un cerramiento en mampostería con machones en ladrillo. El aspecto general de la edificación se puede ver en la fotografía 1. El área aproximada de construcción es de ciento cincuenta metros cuadrados.

Foto 1. Vista general del inmueble.

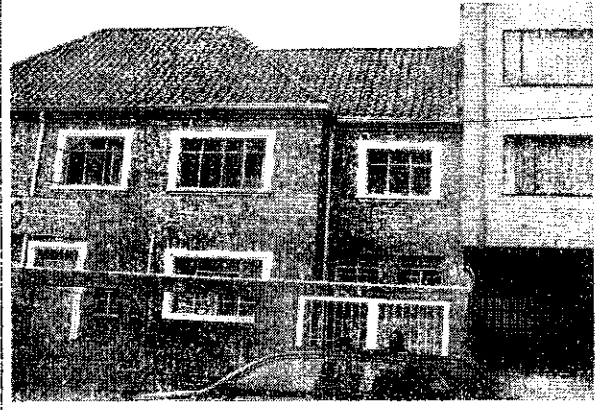
Los muros y elementos que conforman las fachadas de la edificación se encuentran en buenas condiciones, no se aprecian daños en las unidades de mampostería ni en los elementos de la carpintería de ventanas y puertas, en las fotografías 1 a 3 del registro se pueden observar las condiciones de los muros de fachada. La cubierta de la edificación se ve en buen estado, no se observan daños ni posibilidades de desprendimientos de las tejas de barro, como se puede apreciar en la foto 4.

Foto 2. Fachada del costado norte en buen estado.

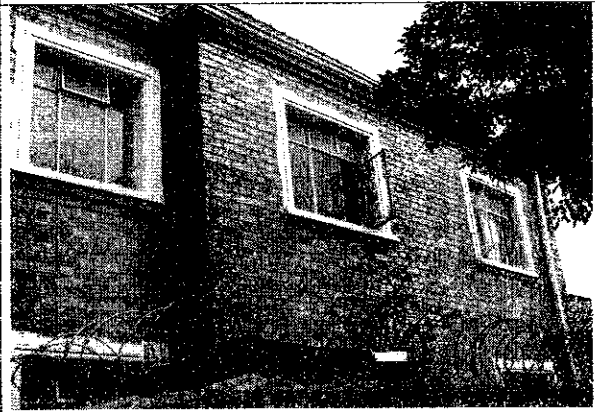
Foto 3. Aspecto de la fachada del costado oriental.

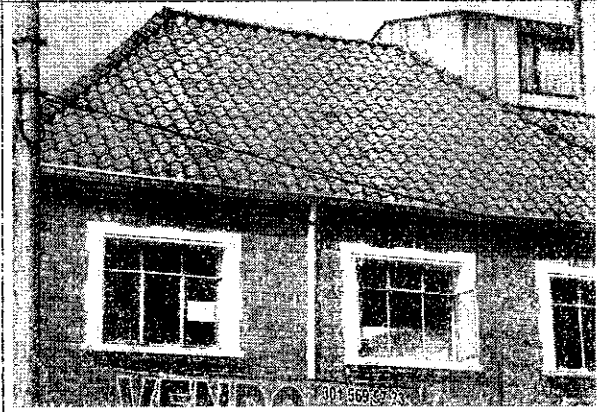
Foto 4. Cubierta en buen estado.

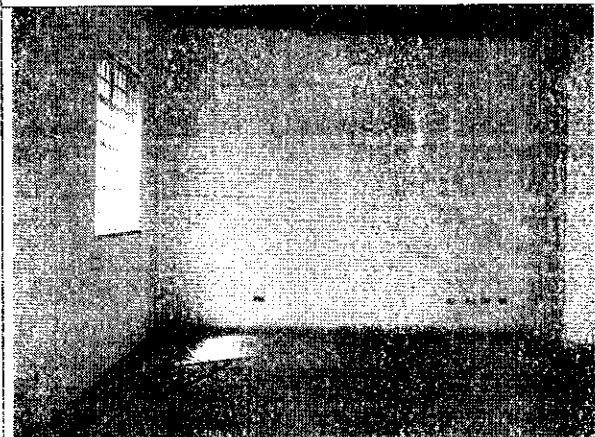
Los muros internos se encuentran en buen estado, no evidencian problemas estructurales, no se observan grietas no fisuras que afecten la estabilidad de la edificación, como se puede ver en las fotografías 5 y 6. El entepiso está en buenas condiciones, no se aprecian deflexiones, las vigas de concreto reforzado que apoyan los elementos de madera se observan en buen estado, en la foto 7 se puede ver el entepiso del costado nororiental de la edificación.

Foto 5. Aspecto de los muros internos.

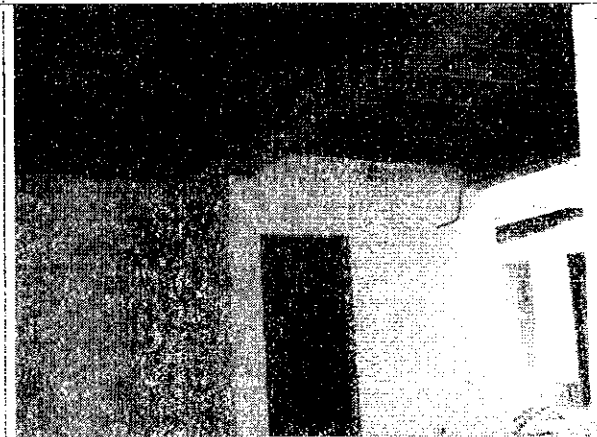
Foto 6. Muros internos del primer piso en buen estado.

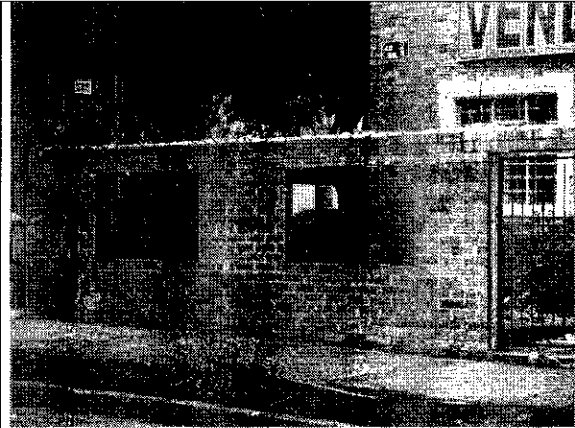
El muro de cerramiento de la parte frontal del inmueble se encuentra en buen estado, no se observan condiciones de inestabilidad, como se puede ver en la fotografía 8, en la foto 9 se puede observar la condición actual de los machones de confinamiento, no se evidencian daños; sin embargo, en la parte superior del extremo oriental del muro se detectaron algunos daños en las unidades de mampostería, como se aprecia en la foto 10; en el muro de cerramiento del costado norte se detecta una leve pérdida de verticalidad.

Foto 8. Muro de cerramiento en mampostería.

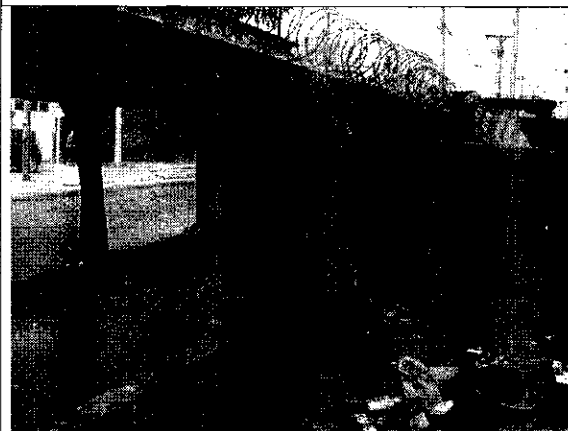
Foto 9. Machones de confinamiento del muro de cerramiento.

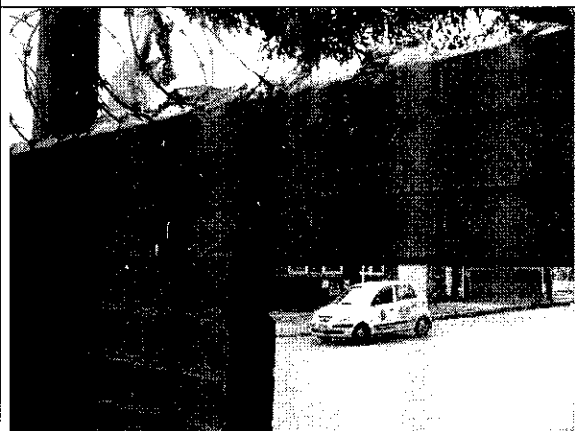
Foto 10. Deterioro en unidades de mampostería.

- Realizar mantenimiento general a la edificación para prevenir el deterioro
- Retirar y reemplazar las unidades de mampostería de la parte superior del muro de cerramiento que presentan deterioro
- Revisar el muro de cerramiento del costado norte que presenta una leve pérdida de verticalidad y garantizar la estabilidad del mismo ante las cargas normales de servicio
