CONCEPTO TÉCNICO DE AMENAZA RUINA	Código:	GPR-FT-06
		Versión:	03
		Código Documental:

1.1 CONCEPTO DE AMENAZA RUINA N° CAR:	2019
1.2 ÁREA:	Técnica y de Gestión
1.3 COORDINACIÓN:	Investigación y Desarrollo
1.4 REFERENCIA CRUZADA RADICADO FOPAE:	2011ER8145
1.5 RESPUESTA OFICIAL No.	RO-49204

2.1 SOLICITANTE:	INSPECCION 2 D DISTRITAL DE POLICIA
2.2 LOCALIDAD:	(2) CHAPINERO
2.3 UPZ:	(99) CHAPINERO
2.4 BARRIO O SECTOR CATASTRAL:	MARLY
2.5 DIRECCIÓN:	CALLE 48 No. 7 - 17
2.6 CHIP:	AAA0091AMXR
2.7 FECHA DE VISITA:	JULIO 27 DE 2011
2.8 POBLACIÓN BENEFICIADA:	2 Personas - 1 Familia
2.9 ÁREA (m2):	150 m ² (Aproximadamente)

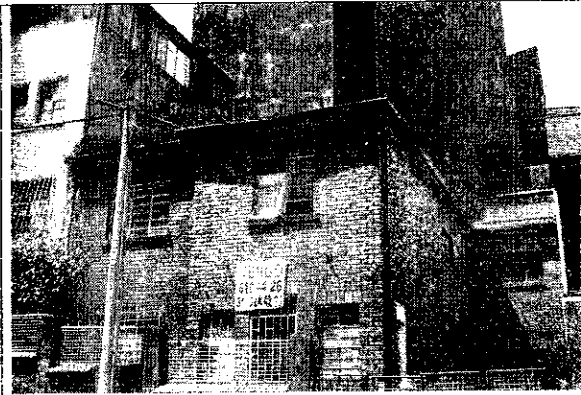
El inmueble objeto de la visita técnica es una edificación de dos pisos construida en muros de mampostería en ladrillo tolete sin confinamiento, el entrepiso es en elementos de madera, la cubierta de la edificación es en tejas de barro apoyadas en un entramado de madera; bajo la cubierta y el entrepiso hay un cielo raso en esterilla de guadua pañetada. Los muros internos se encuentran pañetados y pintados, los muros de fachada son en mampostería a la vista; en la parte posterior de la edificación hay un patio sin cubierta. Las escaleras de acceso al segundo nivel son en concreto. El aspecto general de la edificación se puede ver en la fotografía 1. El área aproximada de construcción es de ciento cincuenta metros cuadrados.

En general los muros de fachada se encuentran en buenas condiciones, no se aprecian fisuras ni agrietamientos, las unidades de mampostería no presentan deterioro, no se evidencia deficiencia en el mortero de pega de los muros, en las fotografías 1 y 2 se puede observar el estado actual de los muros de fachada.

Foto 1. Vista general de la fachada del inmueble.

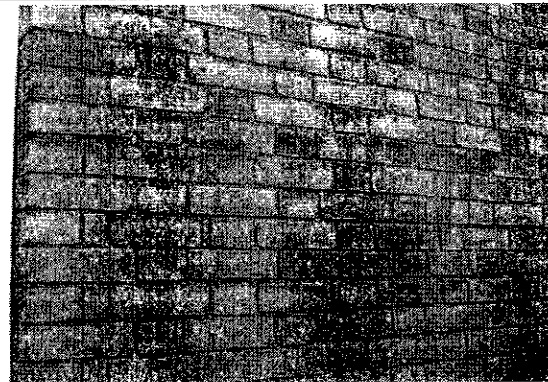
Foto 2. Muros de fachada en buenas condiciones.

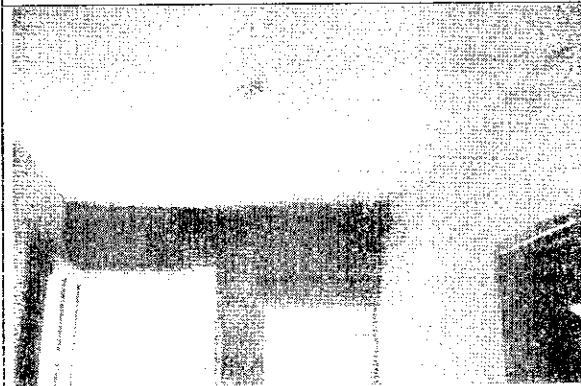
Los muros internos de la zona frontal del primer piso se encuentran en buen estado, no se evidencian daños, no hay grietas ni fisuras que afecten la estabilidad, como se puede ver en las fotos 3 y 4 del registro fotográfico, en los muros de la parte posterior de este nivel se presenta humedad excesiva con afectación y desprendimientos de acabados, como se puede observar en las fotografías 5 y 6, el cielo raso de esta zona se encuentra deteriorado, hay humedad y desprendimiento del acabado de pañete, como se puede ver en la foto 7; el entrepiso de la zona posterior está en mal estado, en el corredor principal y en una de las habitaciones se presentó el colapso parcial, los elementos principales se encuentran en un estado avanzado de deterioro, se observan fracturas y pérdida de sección tanto en los elementos principales como en el entablado que conforma el entrepiso, en las fotografías 8 y 9 se puede observar el estado del entrepiso de la zona posterior de la edificación. El cielo raso de una de las habitaciones de la zona posterior se encuentra en malas condiciones, el pañete de acabado se desprendió completamente, la esterilla de guadua está deteriorada, como se puede ver en la foto 10.

Foto 3. Aspecto de los muros internos de la zona frontal del primer piso.

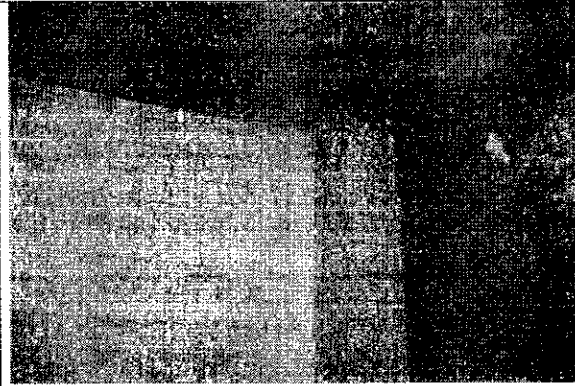
Foto 4. Muros de la zona frontal del primer piso en buen estado.

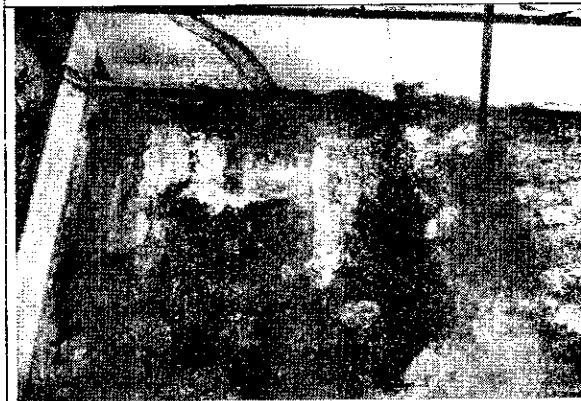
En líneas generales se observa daño fuerte en el entrepiso y los muros de la zona posterior de la edificación, hay deterioro generalizado en estos elementos. Ante las cargas normales de servicio se evidencia posibilidad de colapso del entrepiso y los muros de la zona posterior de la edificación a mediano plazo.

Foto 5. Humedad en muros de la zona posterior del primer piso.

- Restringir el uso de la zona posterior de la edificación
- Reparar los muros de la zona posterior que presentan daños y humedad
- Reparar el entrepiso de la parte posterior del inmueble que presenta un estado avanzado de deterioro
- Realizar los trabajos necesarios para evitar la entrada de agua lluvia al interior de la edificación
- Realizar mantenimiento general a toda la edificación para prevenir el deterioro

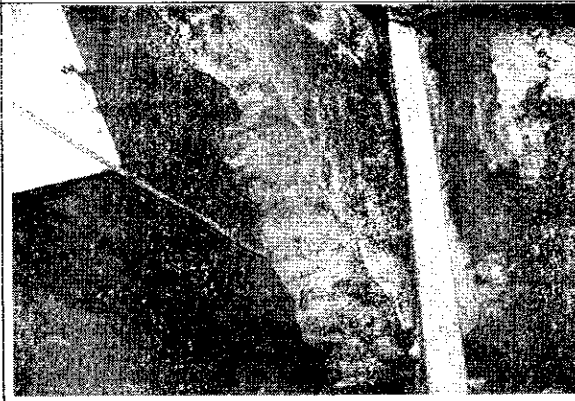
Foto 6. Deterioro en muro de la zona posterior del primer piso.

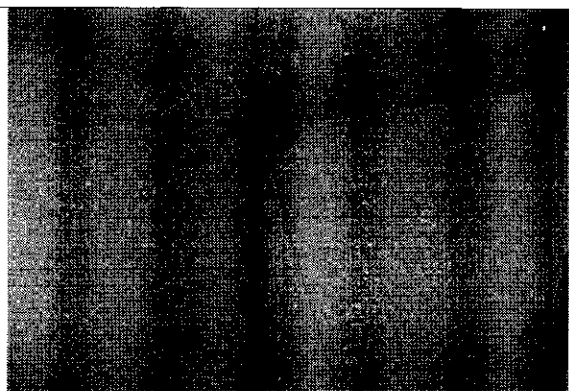
Los muros de la zona frontal del segundo piso no presentan daños estructurales, no se observa fisuras ni daños en los acabados, como se puede ver en la fotografía 11; en la fotografía 12 se puede observar que en los muros y cielo raso de la parte posterior del segundo piso se presenta humedad y deterioro en los acabados.

Foto 11. Muros de la zona frontal del segundo piso en buen estado.
