CONCEPTO TÉCNICO DE AMENAZA RUINA	Código:	GPR-FT-06
		Versión:	03
		Código Documental:

1.1 CONCEPTO DE AMENAZA RUINA N° CAR:	2022
1.2 ÁREA:	Técnica y de Gestión
1.3 COORDINACIÓN:	Investigación y Desarrollo
1.4 REFERENCIA CRUZADA RADICADO FOPAE:	2011ER8792
1.5 RESPUESTA OFICIAL No.	RO-49209

2.1 SOLICITANTE:	INSPECCION 1 D DISTRITAL DE POLICIA
2.2 LOCALIDAD:	(1) USAQUEN
2.3 UPZ:	(16) SANTA BARBARA
2.4 BARRIO O SECTOR CATASTRAL:	MOLINOS NORTE
2.5 DIRECCIÓN:	CARRERA 14 No. 106 A - 89
2.6 CHIP:	AAA0105EXMR
2.7 FECHA DE VISITA:	JULIO 29 DE 2011
2.8 POBLACIÓN BENEFICIADA:	1 Persona – 1 Familia
2.9 ÁREA (m2):	180 m ² (Aproximadamente)

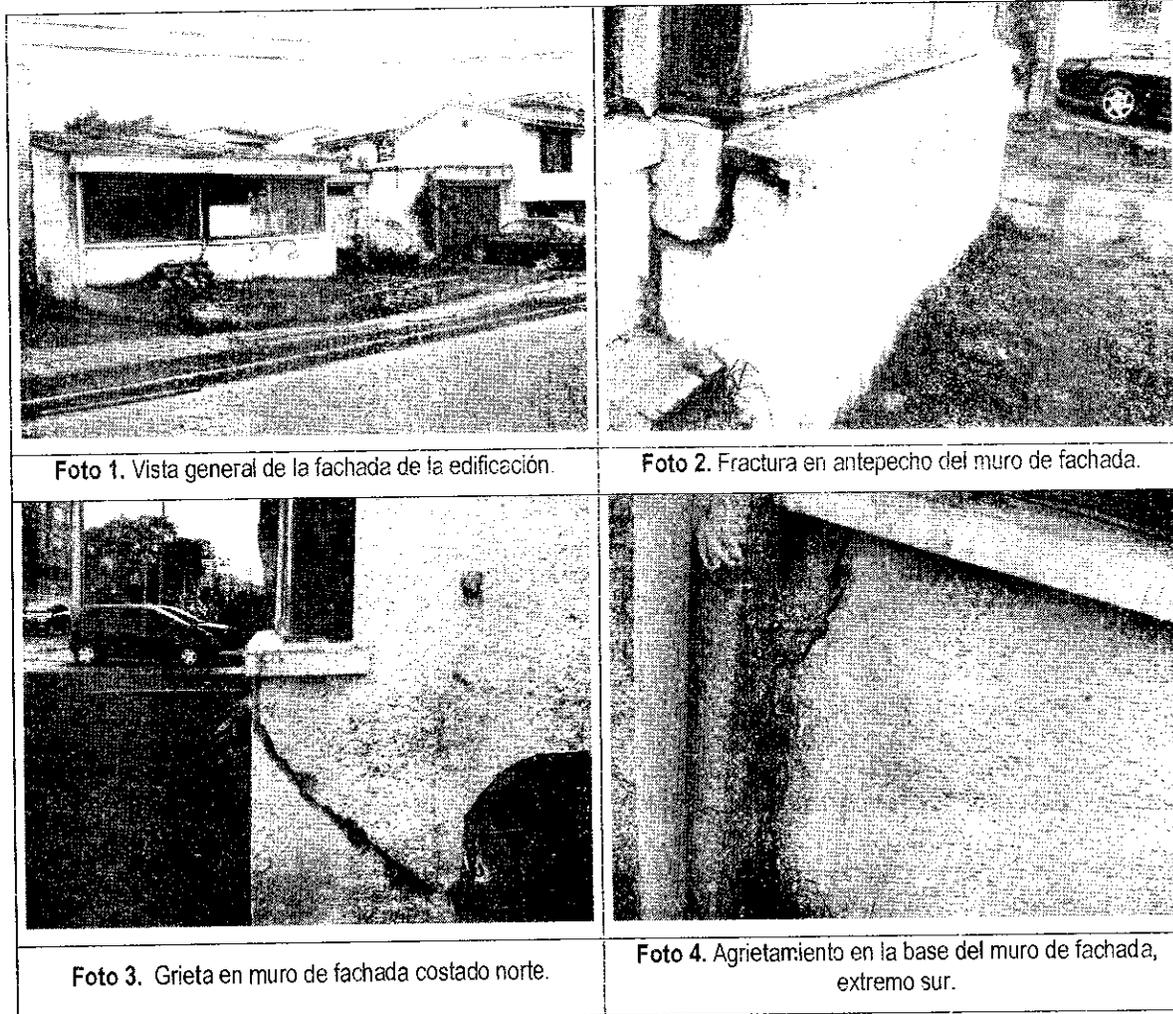
El inmueble objeto de la visita técnica es una edificación de un piso cuya estructura principal está conformada por muros de mampostería de arcilla, la cubierta es en tejas de fibro cemento apoyadas en elementos de madera; en la parte frontal se observa un cielo raso en esterilla de guadua. Debido a que los muros internos y externos se encuentran pañetados y pintados, no es posible apreciar si existen elementos de confinamiento en los muros. La fachada de la edificación está conformada por antepechos en mampostería de aproximadamente un metro de altura, ventanas sobre los antepechos y en la parte superior una viga canal en concreto reforzado. El aspecto general de la fachada de la edificación se puede ver en la fotografía 1. El área aproximada de construcción es de ciento ochenta metros cuadrados.

Los antepechos que conforman la fachada de la edificación se encuentran en malas condiciones, el antepecho del costado sur se encuentra fracturado, la parte inferior se desprendió de la zona superior y se observa una separación entre las dos partes mayor a cinco centímetros, en el extremo norte del antepecho hay una grieta diagonal aproximadamente a 45 grados que atraviesa el pañete y las unidades de mampostería, en la base del muro del extremo sur se observa un agrietamiento vertical que va hasta la parte inferior de la ventana, en las fotos 2 a 4 se pueden ver las condiciones de los antepechos de fachada. Se detectó un asentamiento diferencial de la parte frontal de la edificación hacia el costado oriental.

- Implementar medidas de protección y aislamiento para garantizar la seguridad de las personas que se encuentran en el área de influencia de la fachada de la edificación
- Desarrollar un estudio técnico que determine las causas del asentamiento diferencial que presenta la zona frontal de la edificación hacia el costado oriental y los daños en los antepechos de la fachada y que determine las alternativas de solución
- Desarrollar las actividades de solución dadas en el estudio recomendado en el punto anterior
- Reparar la estructura de madera de la cubierta de la zona central de la edificación
