CONCEPTO TÉCNICO DE AMENAZA RUINA	Código:	GPR-FT-06
		Versión:	03
		Código Documental:

1.1 CONCEPTO DE AMENAZA RUINA N° CAR:	2043
1.2 ÁREA:	Técnica y de Gestión
1.3 COORDINACIÓN:	Investigación y Desarrollo
1.4 REFERENCIA CRUZADA RADICADO FOPAE:	2011ER10006
1.5 RESPUESTA OFICIAL No.	RO-49811

2.1 SOLICITANTE:	INSPECCION 13 A DISTRITAL DE POLICIA
2.2 LOCALIDAD:	(13) TEUSAQUILLO
2.3 UPZ:	(101) TEUSAQUILLO
2.4 BARRIO O SECTOR CATASTRAL:	LAS AMERICAS
2.5 DIRECCIÓN:	CALLE 26 No. 29 - 80
2.6 CHIP:	AAA0083OWXS
2.7 FECHA DE VISITA:	Agosto 29 de 2011
2.8 POBLACIÓN BENEFICIADA:	1 Persona – 1 Familia
2.9 ÁREA (m2):	1000 m ² (Aproximadamente)

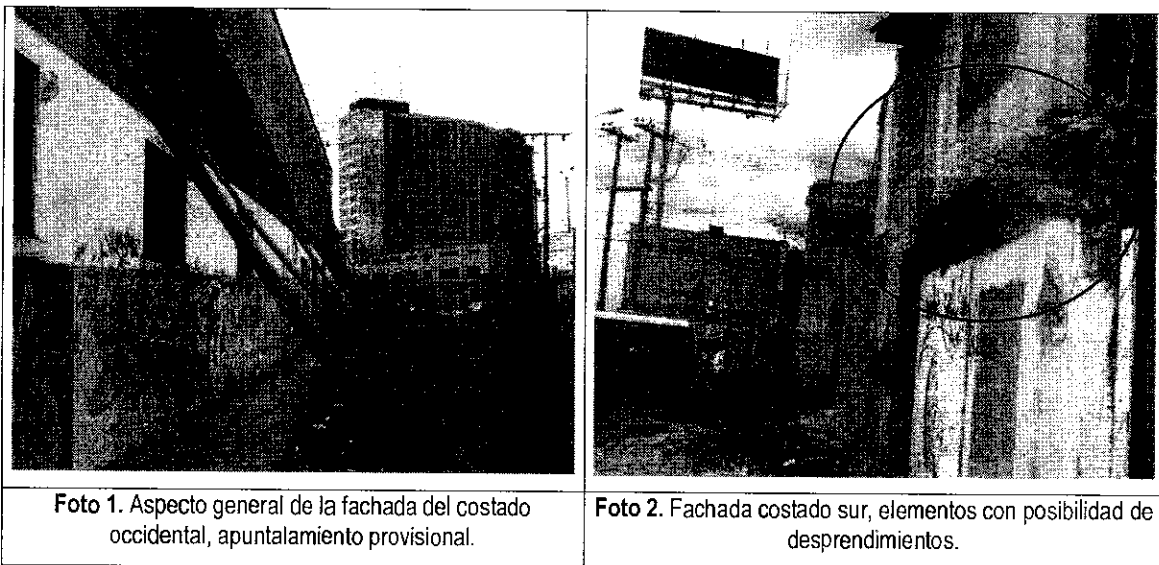
El muro de fachada del costado occidental se encuentra apuntalado provisionalmente, se observan condiciones de inestabilidad reflejadas en las fisuras que presenta el muro en la parte superior, se detectan desprendimientos parciales de unidades de mampostería en la parte superior del muro, en la foto 1 se puede ver el estado actual del muro de fachada del costado occidental del predio. En el muro de fachada del costado sur se observan elementos de mampostería en la parte superior que presentan posibilidad de desprendimientos, se aprecian fisuras en este sector del muro, en la fotografía 2 se puede ver el estado del muro del costado sur.

- Implementar medidas de protección y aislamiento para garantizar la seguridad de las personas que se encuentran en el área de influencia de los muros del costado occidental y sur del predio
- Realizar los trabajos necesarios para garantizar la estabilidad del muro de fachada del costado occidental del predio
- Retirar las unidades de mampostería y elementos de los muros del costado sur que presentan posibilidad de desprendimientos
- Garantizar la estabilidad del mezanine que se encuentra ubicado en el costado sur del predio, el cual presenta un apuntalamiento provisional
- Realizar mantenimiento general y preventivo a toda la edificación

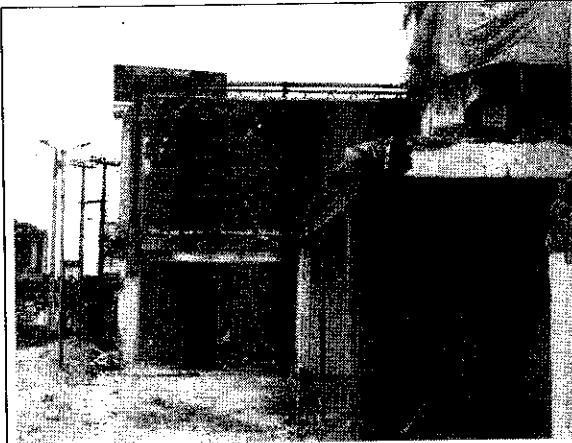
El mezanine que se encuentra ubicado en el costado sur del predio está apuntalado provisionalmente con varas rollizas y cercos de madera, el apoyo de estos elementos tanto en el terreno como en la parte superior no es adecuado, se observan condiciones de inestabilidad en el apuntalamiento provisional, en la fotografía 3 se pueden observar las condiciones descritas anteriormente.

Foto 3. Apuntalamiento provisional de mezanine en el costado sur del predio.
