CONCEPTO TÉCNICO DE AMENAZA RUINA	Código:	GPR-FT-06
		Versión:	03
		Código Documental:

1.1 CONCEPTO DE AMENAZA RUINA N° CAR:	2049
1.2 ÁREA:	Técnica y de Gestión
1.3 COORDINACIÓN:	Investigación y Desarrollo
1.4 REFERENCIA CRUZADA RADICADO FOPAE:	2011ER10367
1.5 RESPUESTA OFICIAL No.	RO-50084

2.1 SOLICITANTE:	SECRETARIA GENERAL DE INSPECCIONES DE POLICIA DE FONTIBON
2.2 LOCALIDAD:	(9) FONTIBON
2.3 UPZ:	(77) ZONA FRANCA
2.4 BARRIO O SECTOR CATASTRAL:	JERICÓ
2.5 DIRECCIÓN:	AVENIDA CALLE 17 No. 127 - 72 (MURO DE CERRAMIENTO)
2.6 CHIP:	AAA0079ZXWF
2.7 FECHA DE VISITA:	SEPTIEMBRE 12 DE 2011
2.8 POBLACIÓN BENEFICIADA:	1 Persona - 1 Familia
2.9 ÁREA (m2):	150m ² (Aproximadamente)

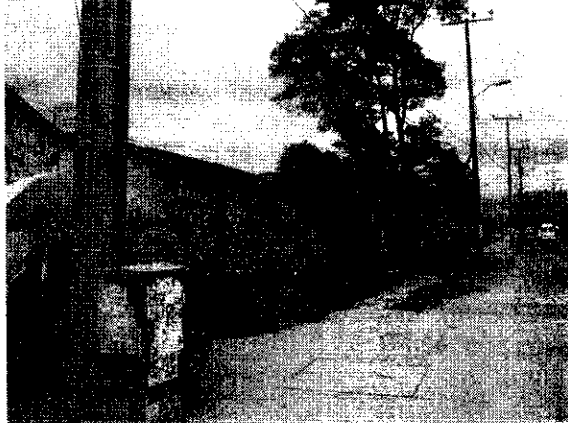
<p>Foto 1. Vista general del muro de cerramiento del costado sur.</p>	<p>Foto 2. Aspecto del muro de cerramiento del costado occidental.</p>

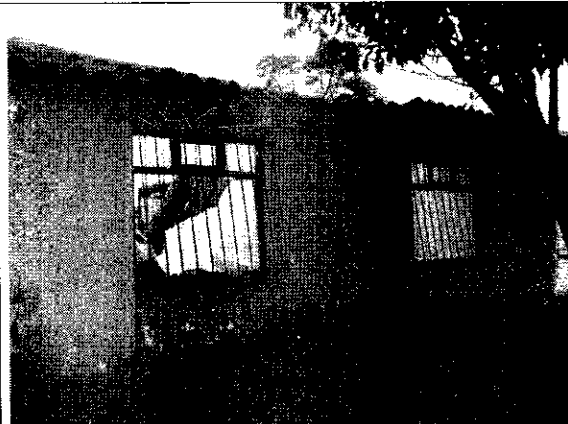
En el extremo norte del muro de cerramiento del costado occidental del predio no se detectaron problemas estructurales, no se observan grietas ni daños que afecten la estabilidad de este sector del muro, en la fotografía 3 se pueden observar las características generales de este zona del muro. El sector central y el extremo sur del muro de este costado presentan un estado avanzado de deterioro, se observan agrietamientos y fisuras en la mayor parte del área del muro, se presentan grietas y fracturas con desprendimientos y daños en las secciones de los bloques de arcilla que conforman la parte superior del muro; en la parte central se observan varios módulos del muro con una pérdida de verticalidad mayor a diez centímetros, hay un apuntalamiento provisional con elementos de madera, en las fotografías 4 a 6 del registro fotográfico se pueden ver las condiciones actuales del muro de cerramiento del costado occidental. En la fotografía 7 se pueden ver el estado de la cara interna del muro de cerramiento del costado occidental, se observan los muros perpendiculares que sirven de apoyo al muro. En la esquina sur occidental, el muro presenta agrietamientos con tendencia horizontal con aberturas mayores a dos centímetros, se presentan desprendimientos de acabados y afectación en los bloques de arcilla, como se puede observar en la foto 8.

<p>Foto 3. Extremo norte del muro de cerramiento del costado occidental.</p>	<p>Foto 4. Apuntalamiento provisional del sector central del muro del costado occidental.</p>

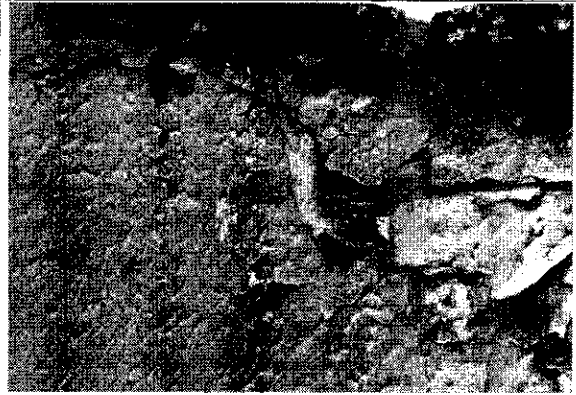
Foto 6. Fractura en la parte superior del muro de cerramiento del costado occidental.

- Implementar medidas de protección y aislamiento para garantizar la seguridad de las personas que se encuentran en el área de influencia del muro de cerramiento del costado occidental del predio
- Desarrollar la demolición de la parte central del muro de cerramiento que presenta daños, desprendimientos de materiales y pérdida de verticalidad apreciable
- Reparar la esquina sur occidental del muro de cerramiento que presentan fisuras, agrietamientos y desprendimientos de materiales
- Realizar mantenimiento general al muro de cerramiento para prevenir el deterioro

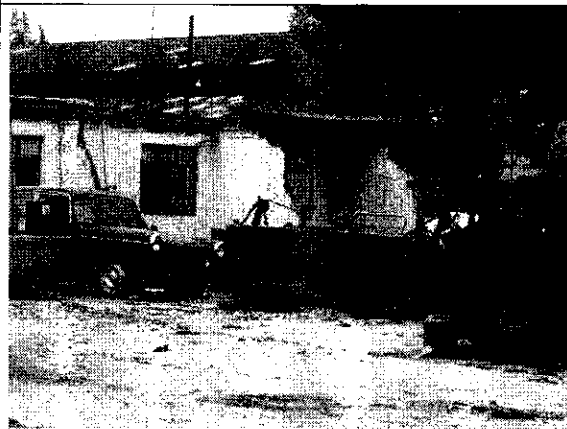
Foto 7. Vista de la cara interna del muro de cerramiento del costado occidental.

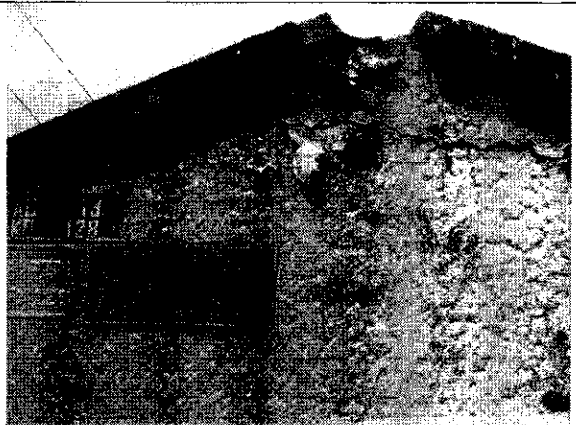
Foto 8. Agrietamiento en la parte superior de la esquina suroccidental del muro de cerramiento.

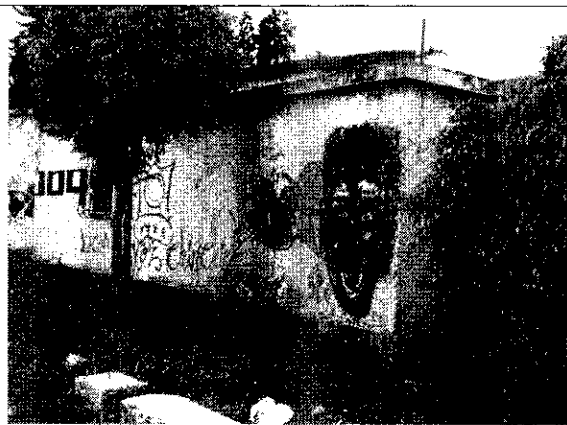
El muro de cerramiento del costado sur no presenta daños, no se observan agrietamientos ni fisuras, no se detectó inestabilidad, no se presentan desprendimientos de materiales, en la foto 9 se puede ver el estado del extremo occidental del muro de cerramiento del costado sur.

Foto 9. Extremo oriental del muro de cerramiento del costado sur en buen estado.
