<b>ALCALDÍA MAYOR DE BOGOTÁ D.C.</b> Fondo Prevención y Atención Emergencias	<b>CONCEPTO TÉCNICO DE AMENAZA RUINA</b>	Código:	GPR-FT-06
		Versión:	03
		Código Documental:

1.1 CONCEPTO DE AMENAZA RUINA N° CAR:	2054
1.2 ÁREA:	Técnica y de Gestión
1.3 COORDINACIÓN:	Investigación y Desarrollo
1.4 REFERENCIA CRUZADA RADICADO FOPAE:	2011ER11807
1.5 RESPUESTA OFICIAL No.	RO-50094

2.1 SOLICITANTE:	SECRETARIA DE GOBIERNO DE USME
2.2 LOCALIDAD:	5 - USME
2.3 UPZ:	64 - MONTE BLANCO
2.4 BARRIO O SECTOR CATASTRAL:	CENTRO DE USME
2.5 DIRECCIÓN:	CL 138 SUR # 3 - 12
2.6 CHIP:	AAA0143NRNN
2.7 FECHA DE VISITA:	SEPTIEMBRE 07 DE 2011
2.8 POBLACIÓN BENEFICIADA:	1 Persona - 1 Familia
2.9 ÁREA (m <sup>2</sup> ):	40 m <sup>2</sup> (Aproximadamente)

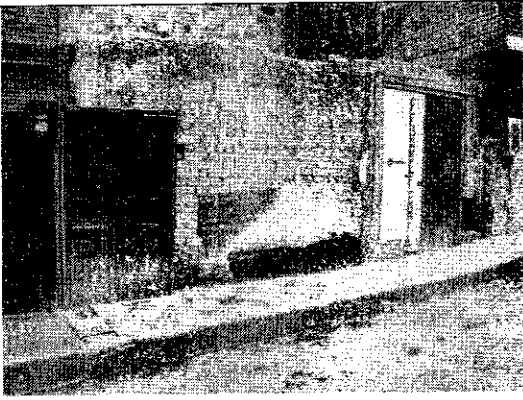
El inmueble objeto de la visita técnica es una edificación de un piso con un área aproximada de 40 metros cuadrados que se encuentra ubicada en la Calle 138 Sur No. 3 - 12, barrio Centro de Usme de la Localidad de Usme; en ambos linderos se emplazan dos edificaciones de dos y tres niveles cuyas estructuras están conformadas por pórticos en concreto reforzado. En el momento de la visita, el inmueble se encontraba deshabitado pero su uso predominante es el de vivienda de acuerdo con lo informado por personas residentes en el sector. La estructura principal esta compuesta por muros de carga de adobe que son piezas macizas o unidades de barro sin cocer. De acuerdo con el Reglamento Colombiano de Construcción Sismo Resistente (NSR-10) este sistema estructural no está permitido en zona de amenaza sísmica intermedia como se encuentra clasificada la ciudad de Bogotá. La edificación no cuenta con cubierta. Tanto en los muros de fachada como en los interiores se puede observar las unidades de adobe a la vista. El aspecto general de la fachada de la edificación y su ubicación se puede apreciar en las fotografías 1 y 2.

Foto 1. Aspecto general de la edificación.	Foto 2. Edificaciones vecinas de dos y tres niveles.

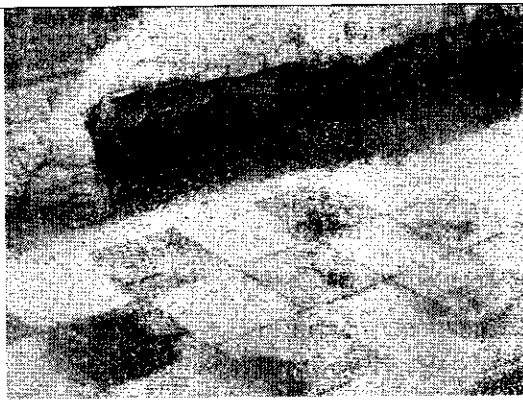
Tanto los muros de fachada como los internos se encuentran en un estado avanzado de deterioro debido a la inadecuada protección contra la humedad por falta de la cubierta y del pañete de los muros de adobe lo que ha aumentado la probabilidad que el agua penetre en el muro y genere socavación y erosión de los materiales constitutivos facilitando el deterioro en las uniones y disminuyendo la resistencia del sistema estructural.

Foto 3. Socavación en la base del muro de fachada.	Foto 4. Unidades de adobe con alto grado de deterioro.

De acuerdo con lo anterior, se considera que la edificación ubicada en la Calle 138 Sur No. 3 – 12 **AMENAZA RUINA**, se observa daño en los muros los cuales hacen parte del sistema estructural, se evidencia posibilidad de colapso de la edificación. Por lo tanto y dado que la edificación no cuenta con ningún tipo de elemento estructural de confinamiento que pueda ser intervenido y que los elementos de mampostería que lo conforman presenten un avanzado estado de deterioro, se recomienda a los responsables realizar la demolición de la edificación.

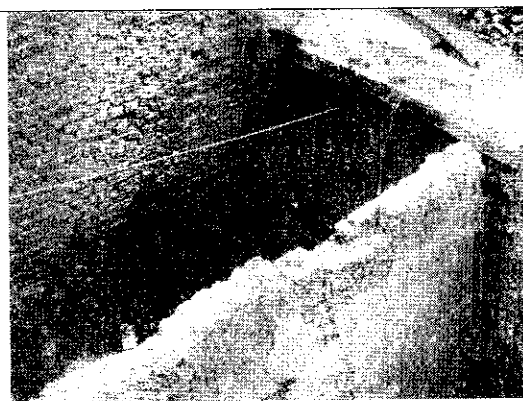
Se observa falta de verticalidad de los muros del interior de la edificación lo que genera mal comportamiento ante cargas verticales e inestabilidad de los mismos debido a la deficiente transferencia de las cargas habituales de servicio. Existe una inadecuada conexión entre muros por el deterioro excesivo en el trabe lo que disminuye la restricción lateral que induce una inestabilidad de los muros de adobe ante cargas perpendiculares a su plano como acumulación del material que componía la cubierta, escombros y el desprendimiento de la mampostería hacia el interior de la edificación. La cubierta de la edificación se desplomó en su totalidad haciendo que la edificación no cuente con un sistema de amarre apropiado en la parte superior de los muros. El estado de la edificación se puede observar en el registro fotográfico adjunto.

Foto 5. Ausencia de verticalidad de los muros interiores.	Foto 6. Desplome de la cubierta de la edificación.

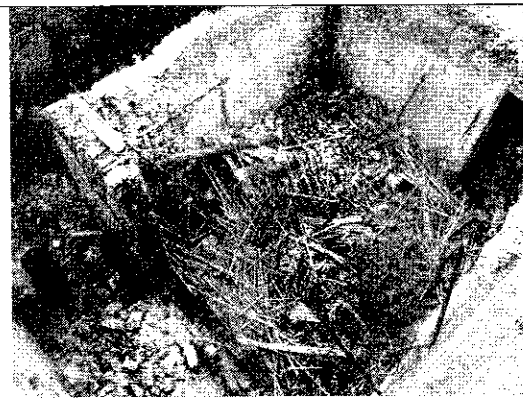
En términos generales se considera que la edificación presenta daño en la estructura, hay deterioro generalizado en la totalidad de los muros los cuales hacen parte del sistema estructural y no cuenta con una estructura de cubierta que ayude a disminuir la exposición de los muros al agua lluvia lo que la hace mas vulnerable. Ante las cargas normales de servicio se evidencia posibilidad de colapso de la edificación.

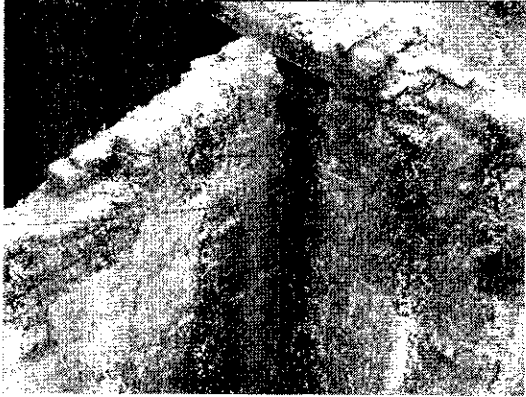
Foto 7. Travesaños deficientes debido al deterioro.	Foto 8. Desprendimiento de las unidades de adobe en muros interiores
