ALCALDIA MAYOR DE BOGOTÁ D.C. FIDE Prevención y Atención Emergencias	CONCEPTO TÉCNICO DE AMENAZA RUINA	Código:	GPR-FT-06
		Versión:	03
		Código Documental:

1.1 CONCEPTO DE AMENAZA RUINA N° CAR:	2055
1.2 ÁREA:	Técnica y de Gestión
1.3 COORDINACIÓN:	Investigación y Desarrollo
1.4 REFERENCIA CRUZADA RADICADO FOPAE:	2011ER11826
1.5 RESPUESTA OFICIAL No.	RO-50098

2.1 SOLICITANTE:	SECRETARIA GENERAL DE INSPECCIONES
2.2 LOCALIDAD:	6 - TUNJUELITO
2.3 UPZ:	62 - TUNJUELITO
2.4 BARRIO O SECTOR CATASTRAL:	ABRAHAM LINCON
2.5 DIRECCIÓN:	DG 54 SUR # 11B - 12
2.6 CHIP:	AAA0021SFJH
2.7 FECHA DE VISITA:	SEPTIEMBRE 07 DE 2011
2.8 POBLACIÓN BENEFICIADA:	5 Personas - 2 Familias
2.9 ÁREA (m²):	160 m² (Aproximadamente)

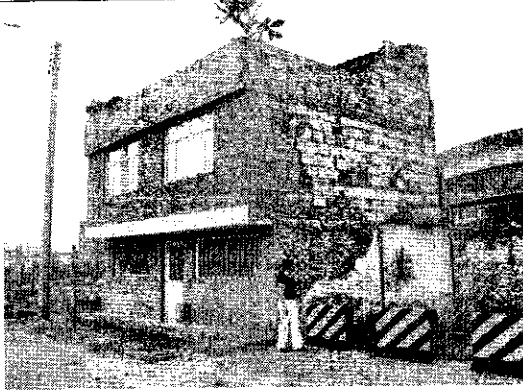
El inmueble objeto de la visita técnica es una edificación de dos pisos y un tercer nivel de cubierta en placa maciza utilizado como terraza. El área aproximada de construcción es de 160 metros cuadrados y se encuentra ubicada en la Diagonal 54 Sur No. 11B – 12, barrio Abraham Lincon de la localidad de Tunjuelito; en el momento de la visita se encontraba habitada y su uso predominante es el de vivienda. No se encontraron edificaciones circundantes al predio objeto de la visita técnica. Su estructura principal de acuerdo con el Reglamento Colombiano de Construcción Sismo Resistente (NSR-10) se clasifica como muros de carga de mampostería no reforzada sin capacidad de disipación de energía el cual no está permitido en zona de amenaza sísmica intermedia como se encuentra clasificada la ciudad de Bogotá. Los muros están conformados por una combinación de ladrillo tolete y bloque de arcilla con perforación horizontal. El entrepiso y la placa de cubierta es placa maciza de concreto reforzado. El aspecto general de la fachada de la edificación se puede apreciar en la fotografía 1.

Foto 1. Aspecto general de la edificación.	Foto 2. Separación de los muros del costado norte y occidental.

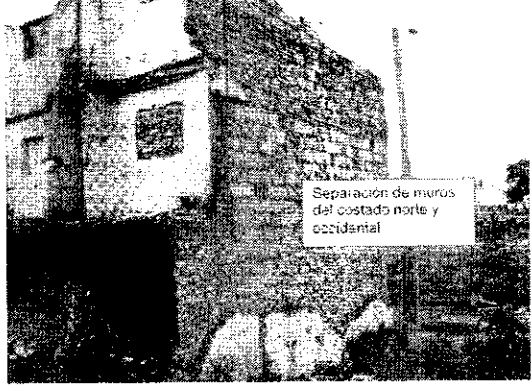
El muro de fachada del costado sur se encuentra en buenas condiciones, no presenta afectaciones como fisuras o agrietamientos. Sin embargo en la unión del muro de lindero del costado norte y el del costado occidental de la edificación se observa una abertura debido a que los dos muros no cuentan con una trabe adecuada. El estado actual de estos elementos se puede apreciar en las fotografías 1 a 3.

En términos generales se considera que no se presenta daño en la edificación. Ante las cargas normales de servicio no se evidencia posibilidad de colapso de la edificación. Sin embargo se observa posibilidad de desprendimiento total de los muros de lindero del costado norte y occidental debido a la separación y falta de de trabe adecuada.

- Reparar la unión de los muros de lindero garantizando una unión adecuada entre los mismos.
- Reparar las grietas que se presentan en los muros internos identificadas en la fotografía 4 del presente concepto.
- Corregir las humedades presentes en la edificación.
- Realizar mantenimiento general de la edificación.

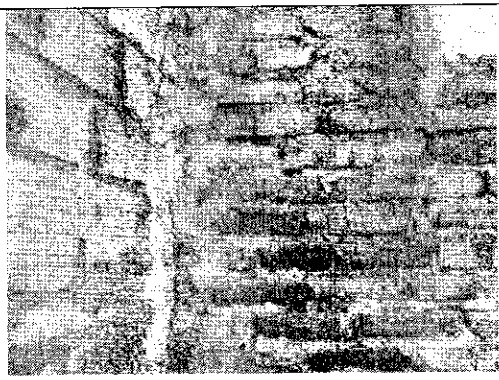
Foto 3. Reparación inadecuada en la parte interna en unión muros de lindero costado norte y occidental.	Foto 4. Grietas en el muro de soporte de la escalera.

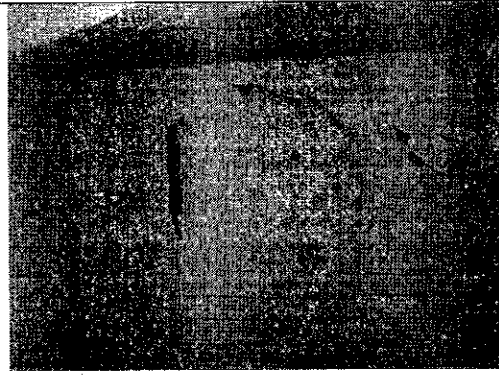
En el muro ubicado en la parte inferior de la escalera de acceso al segundo piso se observan fracturas con tendencia vertical y horizontal debidas probablemente a deficiencias en la construcción y a las actividades de demolición realizadas en las edificaciones vecinas. En general, los muros interiores y antepechos no presentan daños considerables tales como grietas o fisuras, se observa problemas de humedades en los muros de los baños, sin embargo estas afectaciones no comprometen la estabilidad de la edificación. Las condiciones de estos elementos se pueden ver en las fotografías 4 a 8.

De acuerdo con lo anterior, se considera que la edificación ubicada en la Diagonal 54 Sur No. 11B – 12 **NO AMENAZA RUINA**, no se observa daño y no se evidencia posibilidad de colapso de la edificación. Sin embargo, debido a la separación existente en los muros de lindero y las grietas localizadas en el muro de soporte de la escalera, se recomienda a los responsables desarrollar las siguientes actividades:

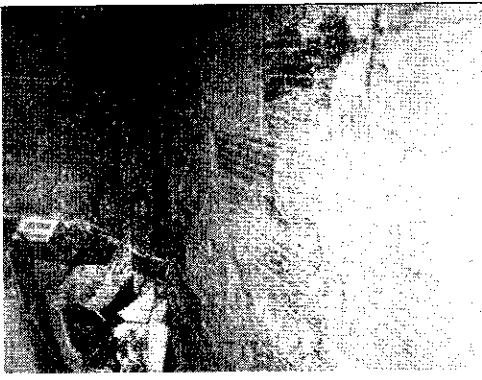
Foto 5. Muros de terraza en buen estado.	Foto 6. Muros interiores en buen estado.

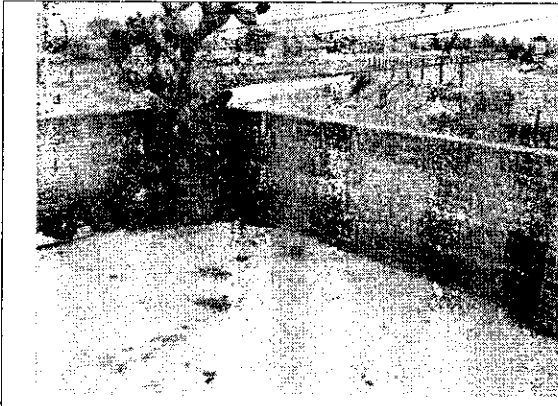
Foto 7. Antepederos de la terraza en buenas condiciones.

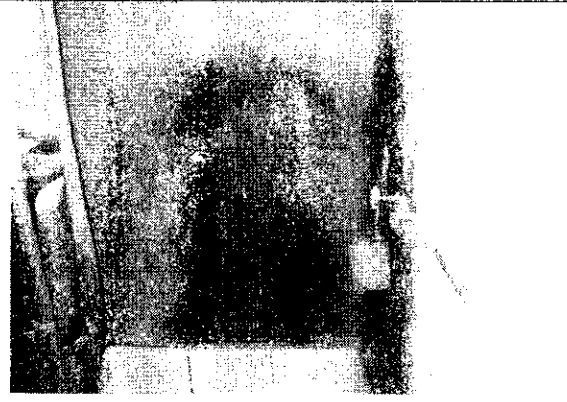
Foto 8. Humedad en los muros del baño.

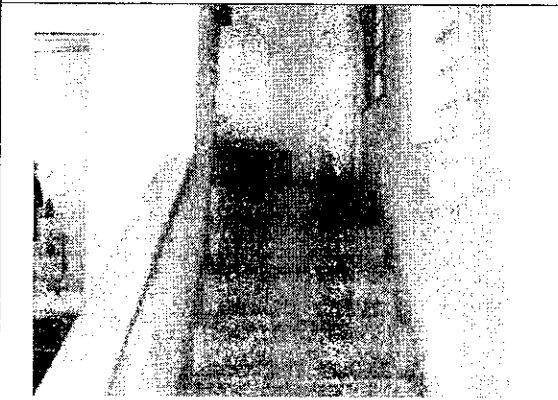
Los elementos no estructurales como placa de entrepiso, contrapiso y escaleras están en buen estado, no presentan fracturas, agrietamientos o deflexiones. El estado actual de estos elementos se puede observar en las fotografías 9 y 10.

Foto 9. Escalera en buen estado

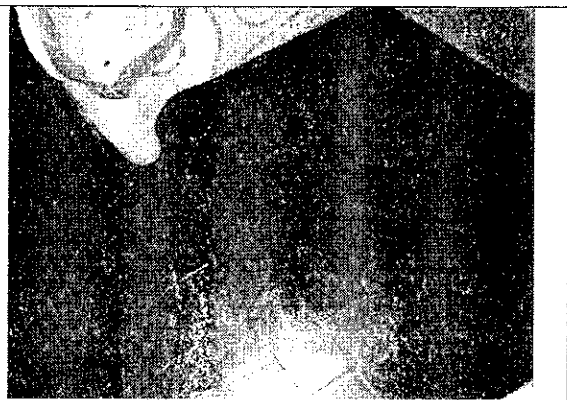
Foto 10. Placa y acabados sin grietas ni fisuras
