CONCEPTO TÉCNICO DE AMENAZA RUINA	Código:	GPR-FT-06
		Versión:	03
		Código Documental:

1.1 CONCEPTO DE AMENAZA RUINA N° CAR:	2059
1.2 ÁREA:	Técnica y de Gestión
1.3 COORDINACIÓN:	Investigación y Desarrollo
1.4 REFERENCIA CRUZADA RADICADO FOPAE:	2011ER12873, 2011ER13386
1.5 RESPUESTA OFICIAL No.	RO-50196

2.1 SOLICITANTE:	INSPECCION 1 C DISTRITAL DE POLICIA
2.2 LOCALIDAD:	(1) USAQUEN
2.3 UPZ:	(13) LOS CEDROS
2.4 BARRIO O SECTOR CATASTRAL:	PARQUES DE LORENA
2.5 DIRECCIÓN:	CALLE 152 No. 13 - 26
2.6 CHIP:	AAA0165LADE
2.7 FECHA DE VISITA:	SEPTIEMBRE 29 DE 2011
2.8 POBLACIÓN BENEFICIADA:	1 Persona - 1 Familia
2.9 ÁREA (m2):	1600 m ² (Aproximadamente)

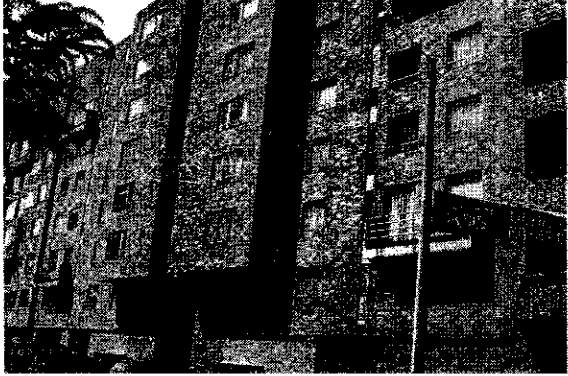
En general la fachada de toda la edificación se encuentra en buenas condiciones, las unidades de mampostería no presentan deterioro, los elementos de la carpintería metálica de ventanas y puertas se encuentran en buen estado, en las fotos 1 y 2 se puede ver al aspecto general de la fachada de la edificación.

Foto 1. Vista general de la fachada del edificio.	Foto 2. Muro de fachada en buen estado.

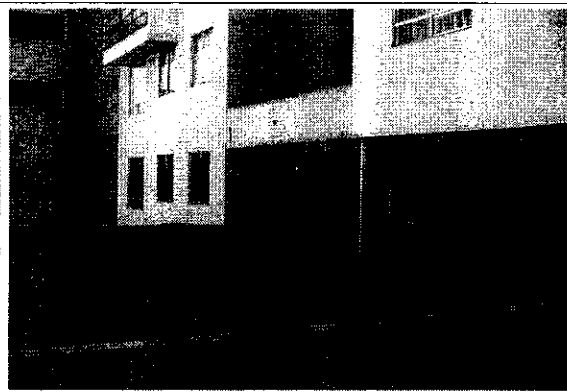
Foto 7. Estructura aporticada en buen estado.

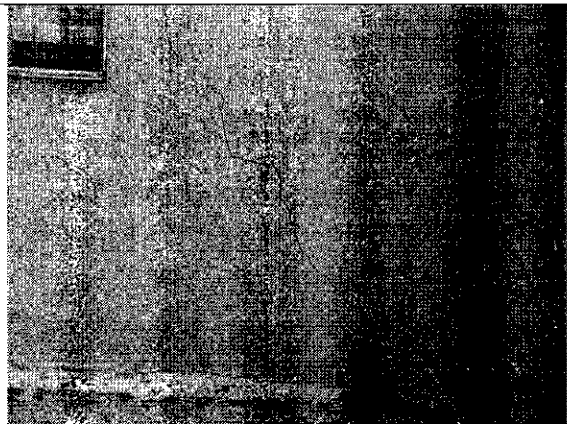
Se detecta un leve asentamiento diferencial de las dos torres hacia el costado oriental.

Foto 11. Agrietamiento diagonal en muro de fachada interior, costado oriental de la torre norte.

- Realizar un estudio técnico especializado que determine las causas del asentamiento diferencial que presenta la edificación hacia el costado oriental, de las fisuras y agrietamientos que presentan los muros divisorios y de fachada interior ubicados en el costado oriental de las torres y que formule las alternativas de solución. Este estudio debe ser desarrollado por personal profesional idóneo
- Implementar las alternativas de solución dadas en el estudio recomendado en el punto anterior

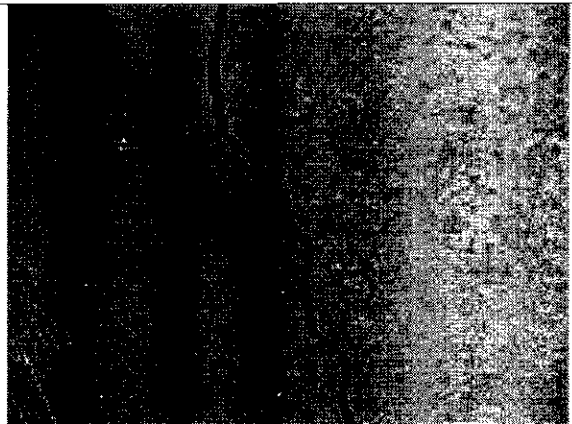
Foto 12. Agrietamiento en muro de fachada interna, segundo nivel torre costado sur.
