CONCEPTO TÉCNICO DE AMENAZA RUINA	Código:	GPR-FT-06
		Versión:	03
		Código Documental:

1.1 CONCEPTO DE AMENAZA RUINA N° CAR:	CAR-2065 ADENDO ACLARATORIO AL CAR-2043
1.2 ÁREA:	Técnica y de Gestión
1.3 COORDINACIÓN:	Investigación y Desarrollo
1.4 REFERENCIA CRUZADA RADICADO FOPAE:	2011ER10006 APOYO INSTITUCIONAL
1.5 RESPUESTA OFICIAL No.	RO-50626

2.1 SOLICITANTE:	INSPECCION 13 A DISTRITAL DE POLICIA
2.2 LOCALIDAD:	(13) TEUSAQUILLO
2.3 UPZ:	(101) TEUSAQUILLO
2.4 BARRIO O SECTOR CATASTRAL:	LAS AMERICAS
2.5 DIRECCIÓN:	CALLE 26 No. 29 - 80
2.6 CHIP:	AAA0083OWXS
2.7 FECHA DE VISITA:	Octubre 19 de 2011
2.8 POBLACIÓN BENEFICIADA:	1 Persona - 1 Familia
2.9 ÁREA (m2):	1000 m ² (Aproximadamente)

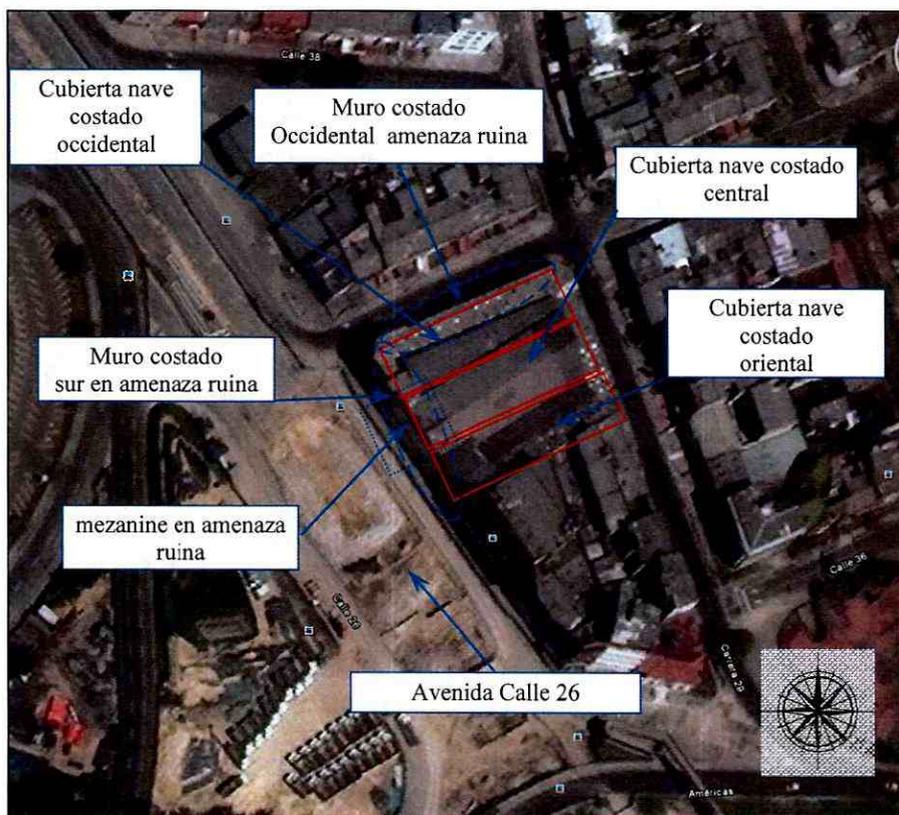
Figura 1. Localización y distribución en planta del predio de la Calle 29 No. 29 – 80

De acuerdo con la visita realizada el día 19 de Octubre de 2011 se observa que en el muro de fachada del costado occidental del inmueble se evidencian nuevas fisuras de tendencia longitudinal a lo largo de la junta de pega de las unidades de mampostería que conforma el muro en su parte superior, a la fecha no han sido retirado los mampuestos localizados en la corona los cuales presentan posibilidad de desprendimiento. Se observaron algunas fisuras principalmente de patrón vertical en la corona del muro del costado occidental sobre su cara interna. Hacia el costado sur del muro del costado occidental se observaron agrietamientos severos y pérdida leve de verticalidad que compromete la estabilidad de dicha zona ante cargas normales de servicio. Ver registro fotográfico y figura 1.

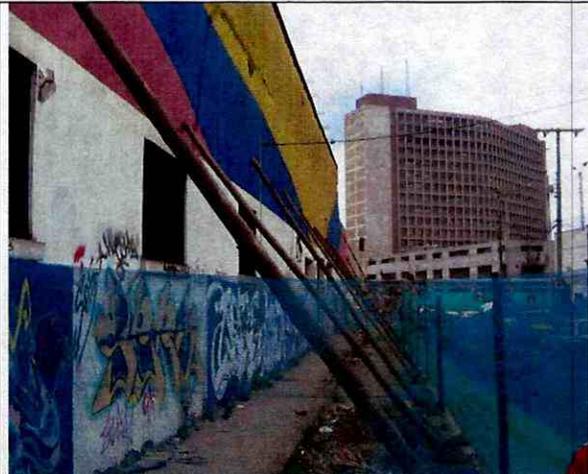
Foto 1. Aspecto general de la fachada del costado occidental, apuntalamiento provisional (agosto 29 de 2011).

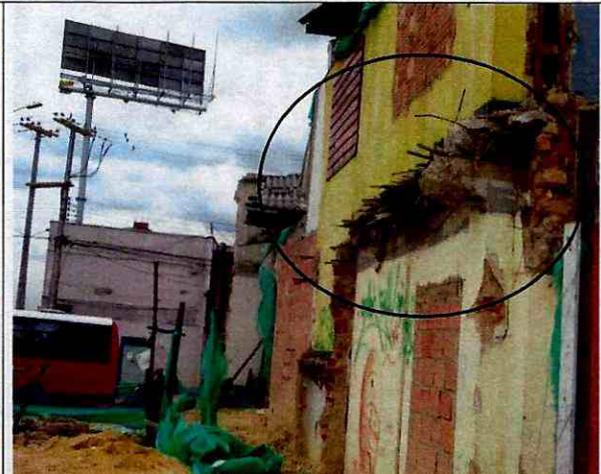
Foto 2. Fachada costado sur, elementos con posibilidad de desprendimientos (agosto 29 de 2011).

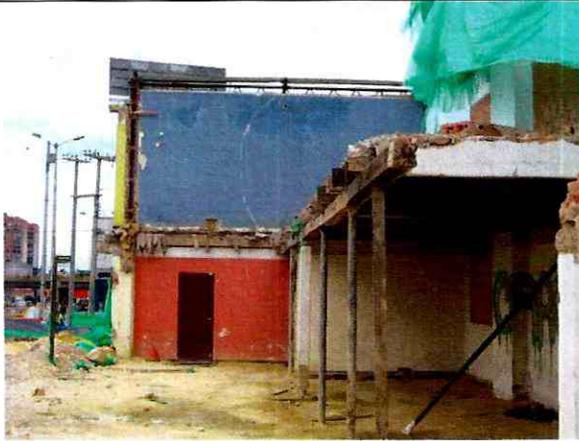
El mezanine que se encuentra ubicado en el costado sur del predio está apuntalado provisionalmente con varas rollizas y cercos de madera, el apoyo de estos elementos tanto en el terreno como en la parte superior no es adecuado dado que no cuenta con elementos idóneos de amarre en sus uniones que garanticen su estabilidad estructural general.

Foto 3. Apuntalamiento provisional de mezanine en el costado sur del predio (agosto 29 de 2011).

- Implementar medidas de protección y aislamiento para garantizar la seguridad de las personas que se encuentran en el área de influencia de la edificación
- Garantizar la estabilidad del mezanine que se encuentra ubicado en el costado sur del predio, el cual presenta un apuntalamiento provisional
- Realizar mantenimiento general y preventivo a toda la edificación

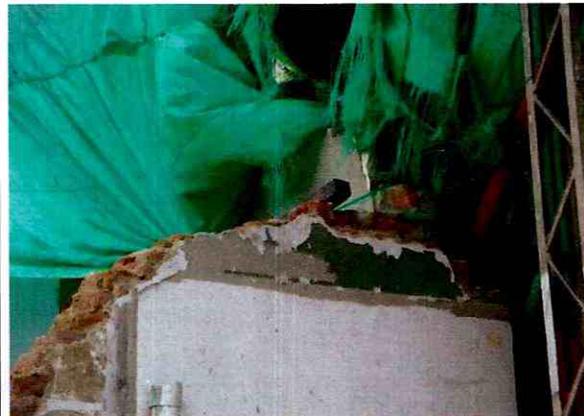
Foto 4. Muro de mampostería con desprendimientos de unidades, costado sur del predio (agosto 29 de 2011).

- Realizar la demolición de los muros del costado occidental y del costado sur del predio teniendo las precauciones necesarias para que en desarrollo de dicha actividad no se vea afectada la funcionalidad y estabilidad general de la edificación y en especial de los elementos de que conforman la cubierta de la nave del costado occidental la cual se apoya en el muro que amenaza ruina.
- Se recomienda que las actividades de demolición de los elementos que amenazan ruina sean ejecutadas y supervisadas por personal profesional idóneo, tomando las medidas de seguridad necesarias de tal forma que se garantice tanto la estabilidad de las obras como la vida e integridad de todas las personas que se encuentren en el área de influencia incluyendo el personal que realice las intervenciones puesto que se pueden presentar colapsos parciales y/o sucesivos en la edificación.

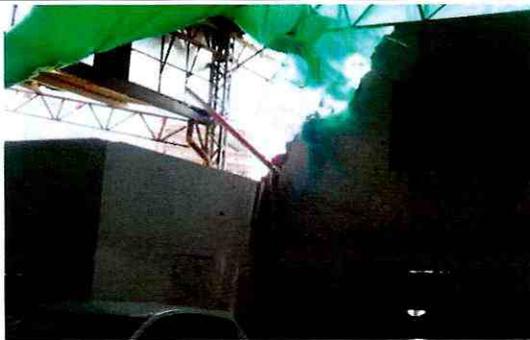
Foto 5. Desprendimientos de unidades de mampostería en muro del costado sur del predio (agosto 29 de 2011).

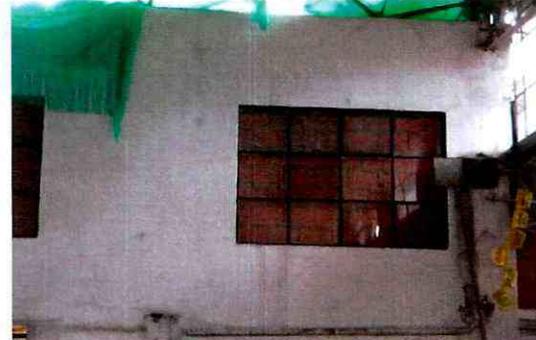
Foto 6. Muros internos del costado norte en buen estado (agosto 29 de 2011).

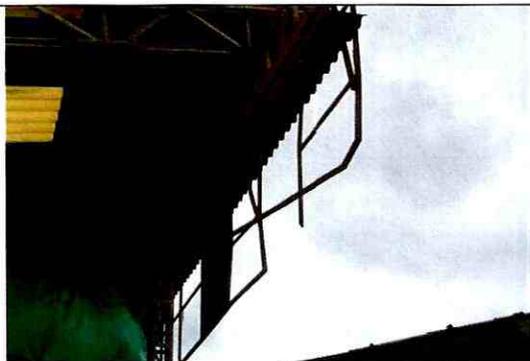
Foto 7. Cubierta de la edificación en buenas condiciones (agosto 29 de 2011).

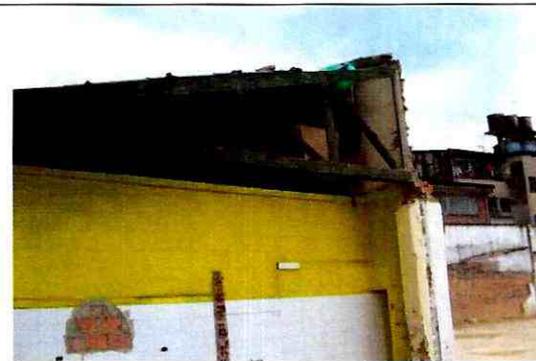
En general la cubierta de la edificación del costado norte se encuentra en buenas condiciones, no se observan deterioro ni en los elementos metálicos ni en las tejas de fibro cemento, sin embargo hacia el costado occidental se observa que la misma se encuentra apoyada sobre el muro con deficiencias del costado occidental descrito en el párrafo anterior, el cual presenta deficiencias y afectaciones y se advierte que de presentarse un mayor deterioro en dicho muro (muro del costado occidental) la estabilidad de la cubierta de la nave del costado occidental se podría llegar a ver comprometida antes cargas normales de servicio.

Foto 8. Cubierta del costado norte (agosto 29 de 2011).

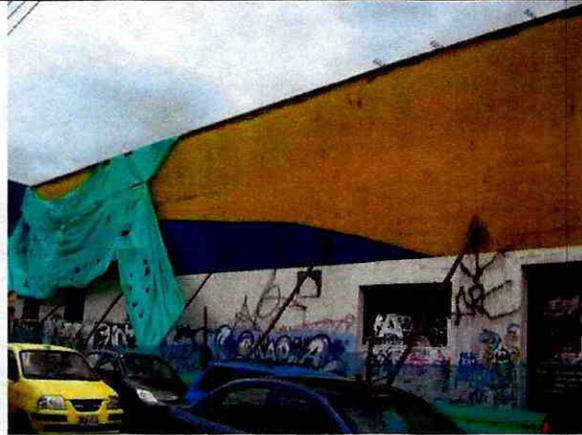
Foto 9. Vista del muro de fachada del costado occidental del inmueble.
(19 de Octubre de 2011)

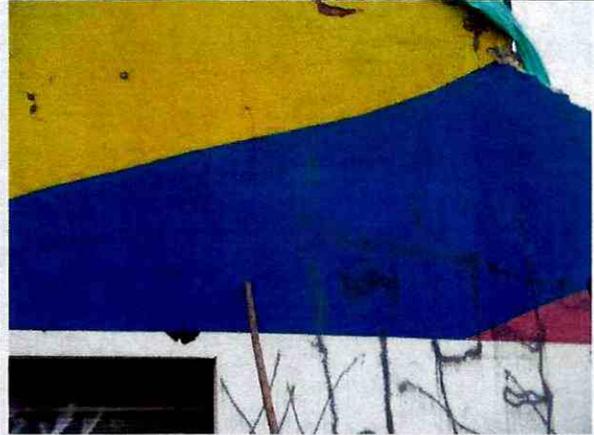
Foto 10. Fisuras horizontales y verticales en la parte superior del muro de fachada.
(19 de Octubre de 2011)

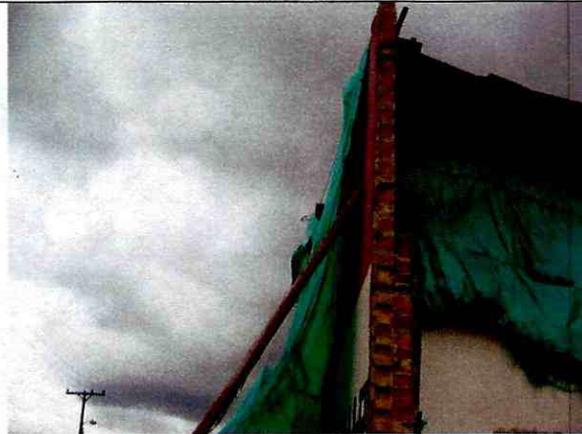
Foto 11. Elementos con posibilidad de desprendimiento en la parte superior del muro del costado occidental. Se evidencian condiciones de inestabilidad en la parte superior del muro
(19 de Octubre de 2011)

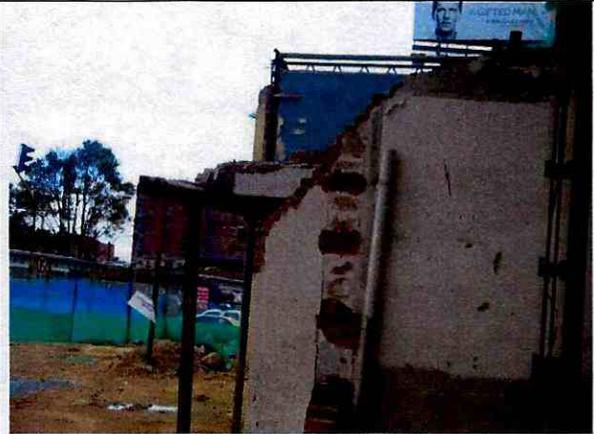
Foto 12. Muros del costado sur fisurados, desprendimientos de elementos en la parte superior. Apuntalamiento provisional del mezanine .
(19 de Octubre de 2011)
