ALCALDIA MAYOR DE BOGOTÁ D.C. Fondo Prevención y Atención Emergencias	CONCEPTO TÉCNICO DE AMENAZA RUINA	Código:	GPR-FT-06
		Versión:	03
		Código Documental:

1.1 CONCEPTO DE AMENAZA RUINA N° CAR:	2068
1.2 ÁREA:	Técnica y de Gestión
1.3 COORDINACIÓN:	Investigación y Desarrollo
1.4 REFERENCIA CRUZADA RADICADO FOPAE:	2011ER12230
1.5 RESPUESTA OFICIAL No.	RO-50938

2.1 SOLICITANTE:	ALCALDIA LOCAL DE TUNJUELITO
2.2 LOCALIDAD:	(6) TUNJUELITO
2.3 UPZ:	(62) TUNJUELITO
2.4 BARRIO O SECTOR CATASTRAL:	SAN BENITO
2.5 DIRECCIÓN:	CARRERA 19 A BIS B No. 59 – 24
2.6 CHIP:	AAA0022CHPA
2.7 FECHA DE VISITA:	OCTUBRE 18 DE 2011
2.8 POBLACIÓN BENEFICIADA:	8 Personas – 2 Familias
2.9 ÁREA (m2):	140 m ² (Aproximadamente)

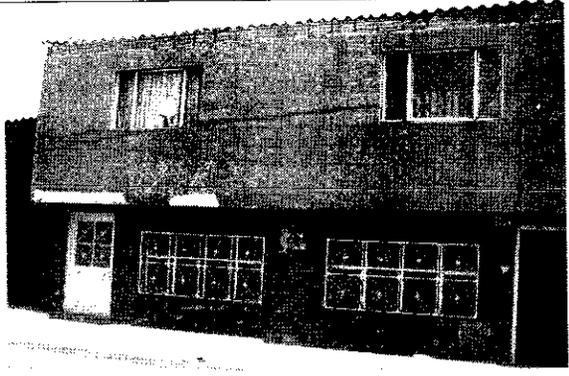
La fachada de la edificación se encuentra en buenas condiciones, no se aprecian agrietamientos ni daños en las unidades de mampostería que conforman el muro, como se puede apreciar en las fotografías 1 y 2 del registro fotográfico, sin embargo, en la parte superior del muro se evidencian algunas fisuras superficiales especialmente en la parte inferior de los vanos de las ventanas del segundo piso, como se puede ver en las fotografías 3 y 4, en la zona del voladizo de la placa del segundo piso se presentan desprendimientos del acabado de pañete, como se puede observar en la foto 5.

Foto 1. Vista general de la fachada del edificio.	Foto 2. Parte inferior del muro de fachada en buen estado.
