## CONCEPTO DE AMENAZA RUINA N° CAR – 207

LOCALIDAD: (03) Santa Fe  
UPZ: (92) La Macarena.  
BARRIO: La Paz Centro.  
DIRECCION: Carrera 1 Este # 23 A-20  
FECHA DE VISITA: Enero 13 de 2005  
SOLICITANTE: Inspección 3 "A" Distrital de Policía  
POBLACION BENEFICIADA: 3 Personas (1 Familia)  
AREA: 105m<sup>2</sup> (aproximadamente)

Este concepto corresponde a la visita de inspección para verificar el estado y condiciones del inmueble identificado con la nomenclatura Carrera 1 Este # 23 A-20, con el fin de establecer si amenaza ruina o no.

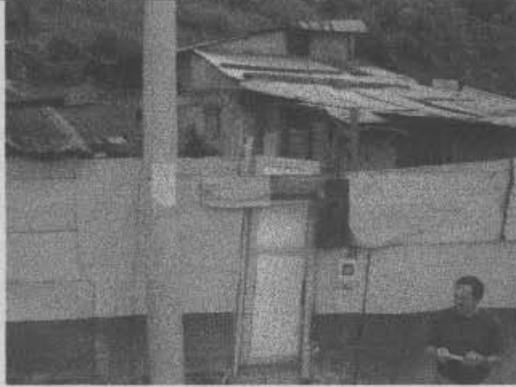
Foto 1. Cerramiento del predio con tejas de zinc.

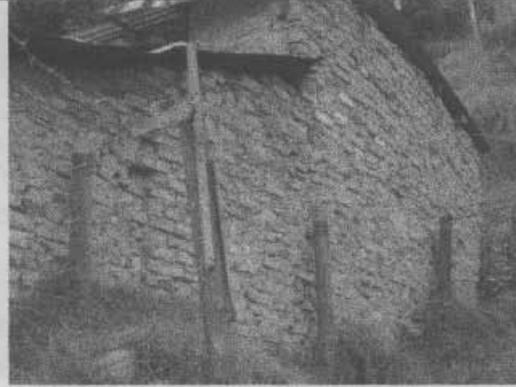
Foto 2. Culata costado Norte

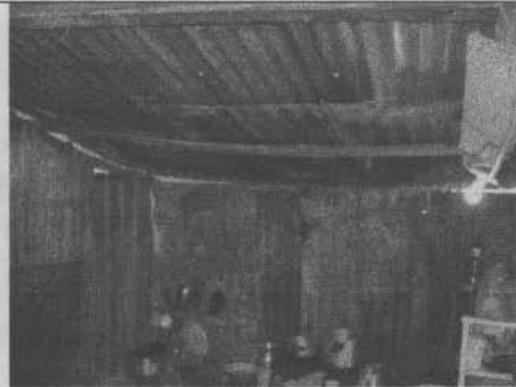
La estructura se encuentra en buen estado, y no se aprecian evidencias de asentamientos ni fallas estructurales importantes. (Fotos 3 y 4) la calidad de la construcción es baja y su estado de mantenimiento es aceptable

Foto 4. Construcción en madera y tejas de zinc.

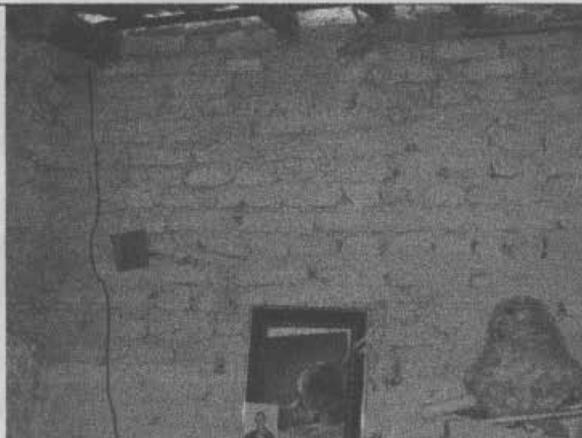
Foto 5 Interior del inmueble

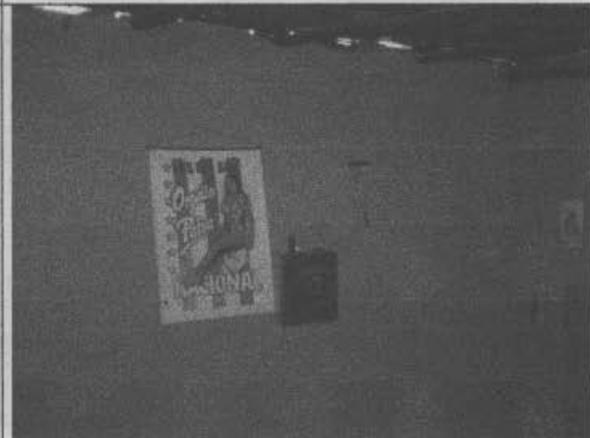
Foto 6 Interior del inmueble.
