CONCEPTO TÉCNICO DE AMENAZA RUINA	Código:	GPR-FT-06
		Versión:	03
		Código Documental:

1.1 CONCEPTO DE AMENAZA RUINA N° CAR:	2071
1.2 ÁREA:	Técnica y de Gestión
1.3 COORDINACIÓN:	Investigación y Desarrollo
1.4 REFERENCIA CRUZADA RADICADO FOPAE:	2011ER14350
1.5 RESPUESTA OFICIAL No.	RO-50941

2.1 SOLICITANTE:	INSPECCION 12 A DISTRITAL DE POLICIA
2.2 LOCALIDAD:	(12) BARRIOS UNIDOS
2.3 UPZ:	(98) LOS ALCAZARES
2.4 BARRIO O SECTOR CATASTRAL:	LA AURORA
2.5 DIRECCIÓN:	CARRERA 26 No. 74 – 19
2.6 CHIP:	AAA0086YMSK
2.7 FECHA DE VISITA:	OCTUBRE 24 DE 2011
2.8 POBLACIÓN BENEFICIADA:	18 Personas – 6 Familias
2.9 ÁREA (m2):	750 m ² (Aproximadamente)

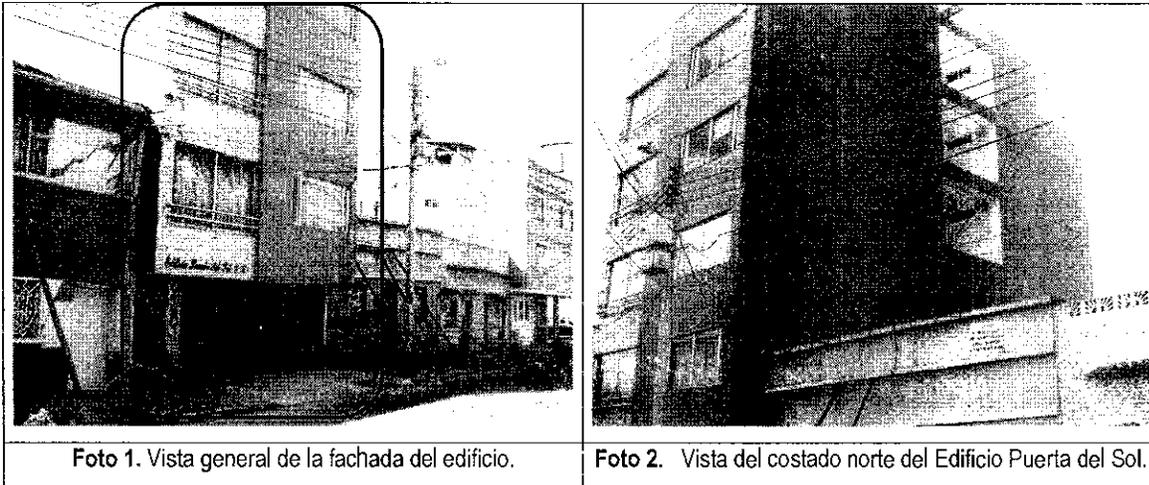
En general la fachada y los muros de lindero laterales del edificio no presentan daños, no se observan fisuras ni agrietamientos, no se detectan daños en las columnas perimetrales que se pueden observar por la cara externa de la edificación, como se puede apreciar en las fotografías 1 y 2 del registro fotográfico; sin embargo, en el muro de la parte frontal de la fachada del apartamento 201, el cual se encuentra ubicado en el sector frontal del segundo nivel de la edificación, se observan agrietamientos, especialmente en el costado sur, hay desprendimientos y afectación de los acabados y unidades de mampostería de este muro, en la foto 3 se pueden ver las grietas que se presentan.

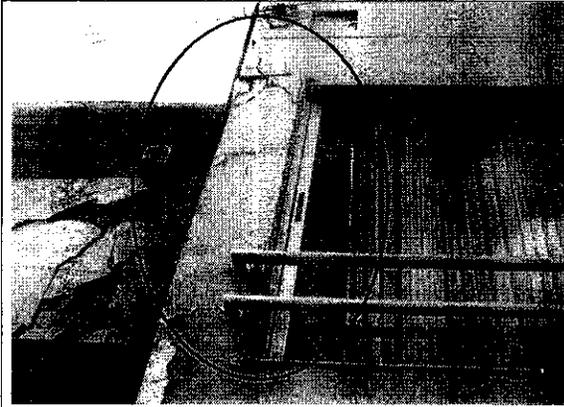
En los muros de la zona frontal del apartamento 201, ubicado en la parte frontal del segundo nivel del edificio, se observan daños fuertes, hay agrietamientos y fracturas de las unidades de mampostería, las aberturas de las grietas sobrepasan los tres centímetros, los muros más afectados corresponden a los muros de lindero tanto del costado sur como del costado norte, en las fotografías 12 a 14 se pueden ver las afectaciones que presentan los muros de la zona frontal del apartamento 201. Es de aclarar que los daños que se presentan en los elementos no estructurales (muros de fachada y divisorios) del apartamento 201 no afectan la estabilidad de la estructura de la edificación, sin embargo, se pueden generar desprendimientos de materiales que ponen en riesgo la seguridad de los habitantes y de los transeúntes.

Foto 3. Agrietamientos en los muros de fachada correspondientes al apartamento 201.

- Implementar medidas de protección y aislamiento para garantizar la seguridad de las personas que se encuentran en el área de influencia de los muros de fachada e internos del apartamento 201 del edificio
- Desarrollar un estudio técnico que determine las causas de los asentamientos diferenciales que presentan la edificación hacia el costado oriental, que determine las causas de los daños que se presentan en los muros de la zona frontal de apartamento 201 y que formule las alternativas de solución. Este estudio debe ser desarrollado por personal profesional idóneo.
- Implementar las alternativas de solución dadas en el estudio recomendado en el punto anterior
- Desarrollar todas las recomendaciones dadas en el Diagnóstico Técnico No. DI-5715

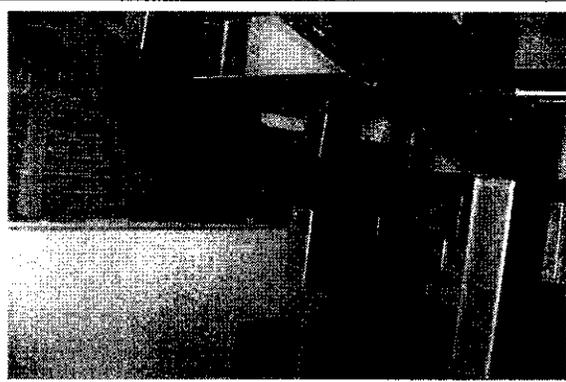
La estructura principal del edificio no evidencia problemas estructurales, no se observan daños ni pérdida de verticalidad en las columnas, en las fotografías 4 y 5 se pueden ver las condiciones de las columna de la edificación, las placas de entrepiso se encuentran en buen estado, no se aprecian deflexiones ni daños en los acabados, como se ilustra en la foto 6. Los muros internos de los apartamentos de la parte posterior se encuentran en buen estado, no se aprecian agrietamientos ni fisuras, en la foto 7 se puede apreciar el estado de los muros de uno de los apartamento de los pisos superiores; en los muros del punto fijo no se aprecian daños, no ha deterioro ni en las unidades de mampostería ni en los acabados de pañete y pintura, como se puede observar en la fotografía 8. La estructura metálica de soporte de la escalera se encuentra en buenas condiciones, como se ve en la foto 9.

Foto 9. Vista de los elementos metálicos de la escalera

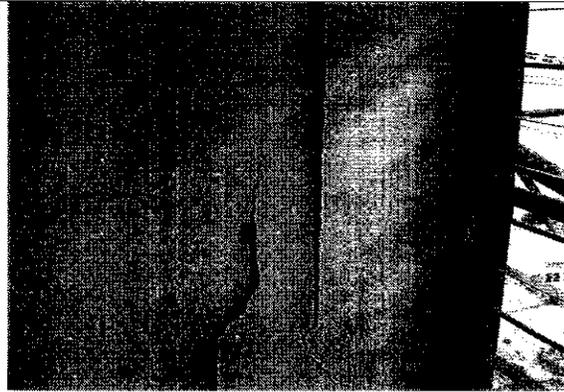
En el primer piso se observan agrietamientos con aberturas mayores a un centímetro en la parte frontal del muro de lindero del costado norte, hay daño fuerte en las bloques de arcilla y en los acabados del muro, como se aprecia en la fotografía 10; la placa de contrapiso y el andén de este sector del edificio se encuentran fracturados,

Foto 10. Agrietamientos y fractura en muro de mampostería del costado norte, primer piso.
