CONCEPTO TÉCNICO DE AMENAZA RUINA	Código:	GPR-FT-06
		Versión:	03
		Código Documental:

1.1 CONCEPTO DE AMENAZA RUINA N° CAR:	2072
1.2 ÁREA:	Técnica y de Gestión
1.3 COORDINACIÓN:	Investigación y Desarrollo
1.4 REFERENCIA CRUZADA RADICADO FOPAE:	2011ER13317
1.5 RESPUESTA OFICIAL No.	RO-50969

2.1 SOLICITANTE:	ALCALDIA LOCAL DE MARTIRES
2.2 LOCALIDAD:	9 – FONTIBON
2.3 UPZ:	112 – GRANJAS DE TECHO
2.4 BARRIO O SECTOR CATASTRAL:	FRANCO
2.5 DIRECCIÓN:	AC 13 # 17 – 66
2.6 CHIP:	AAA0072WTSK
2.7 FECHA DE VISITA:	OCTUBRE 13 DE 2011
2.8 POBLACIÓN BENEFICIADA:	1 Persona – 1 Familia
2.9 ÁREA (m²):	380 m² (Aproximadamente)

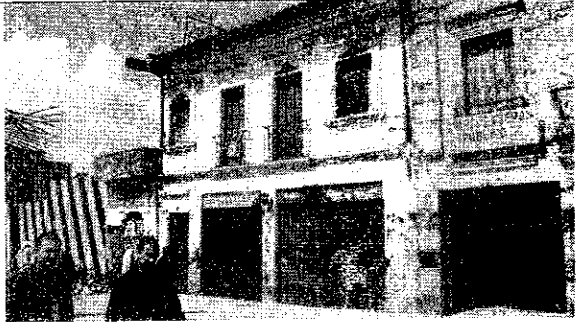
El muro de la fachada principal se encuentra en buenas condiciones, no se observan grietas ni fisuras, las puertas de entrada y las ventanas de fachada no tienen daños ni descuadres que indiquen problemas estructurales o asentamientos del suelo de fundación como se puede ver en la fotografía 1.

Foto 1. Aspecto general de la fachada.	Foto 2. Aspecto general de los muros del segundo nivel.

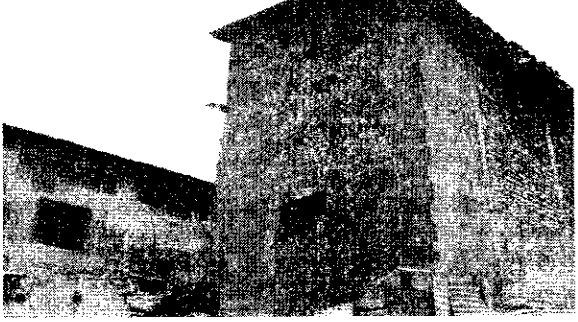
Los muros interiores no presentan daños o afectaciones que indiquen mal comportamiento estructural, sin embargo se detectó que el pañete del muro del costado norte presenta desprendimiento por falta de material de pega; no se advierte problemas de humedades. Los muros del inmueble se puede observar en las fotografías 2 a 4.

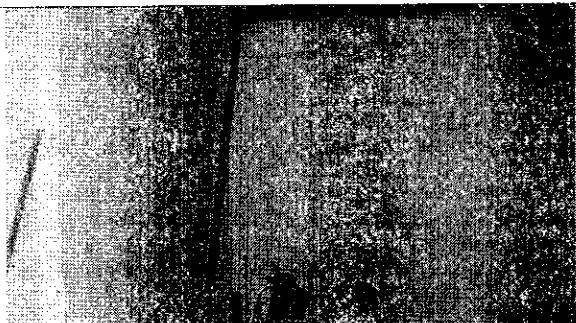
Foto 3. Muros del primer nivel en buenas condiciones	Foto 4. Desprendimiento del pañete del muro posterior del inmueble.

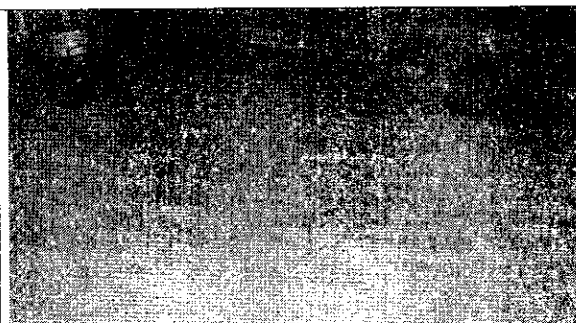
El entramado de madera del entrepiso y la estructura de cubierta de la edificación no presenta deflexiones significativas, sin embargo se observa deterioro avanzado debido a la falta de mantenimiento lo cual la hace inadecuada para soportar cargas de servicio. La placa de contrapiso están en buen estado no presenta fracturas. El estado actual de estos elementos se puede observar en las fotografías 5 a 8.

Foto 4. Entramado de madera del entrepiso en buen estado.	Foto 6. Estado actual del entramado en madera del entrepiso.

- Implementar medidas de protección y aislamiento de la edificación para garantizar la seguridad de las personas que se encuentran en la zona de influencia frente a un eventual colapso del entrepiso en madera y la estructura de cubierta.
- Realizar el desmonte del entrepiso de madera y de la estructura de cubierta.
- Reparar el pañete del muro del costado posterior que presenta desprendimiento.
- Establecer un programa de mantenimiento de todos los elementos del inmueble para evitar el deterioro de la edificación.

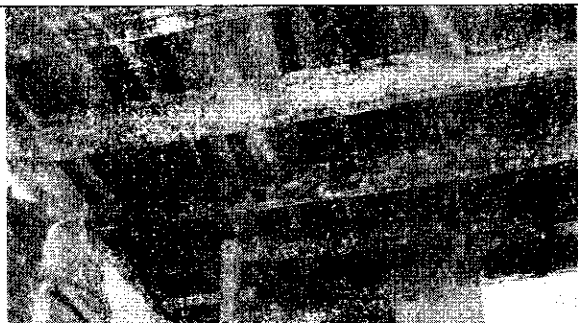
De acuerdo con lo anterior, se considera que el entramado de madera del entrepiso y la estructura de madera de la cubierta de la edificación ubicada en la Avenida Calle 13 No. 17 – 66 **AMENAZA RUINA**, se observa deterioro generalizado evidenciando la posibilidad de colapso en estos elementos. Por lo tanto, se recomienda a los responsables desarrollar las siguientes actividades:

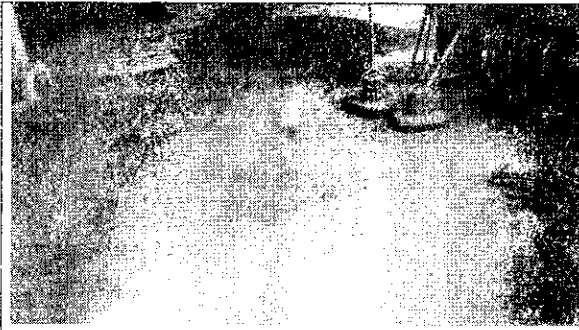
Foto 7. Placa de contrapiso sin fisuras ni agrietamiento.
