CONCEPTO TÉCNICO DE AMENAZA RUINA	Código:	GPR-FT-06
		Versión:	03
		Código Documental:

1.1 CONCEPTO DE AMENAZA RUINA N° CAR:	2074
1.2 ÁREA:	Técnica y de Gestión
1.3 COORDINACIÓN:	Investigación y Desarrollo
1.4 REFERENCIA CRUZADA RADICADO FOPAE:	2011ER13385
1.5 RESPUESTA OFICIAL No.	RO-50983

2.1 SOLICITANTE:	INSPECCION 1 A DISTRITAL DE POLICIA
2.2 LOCALIDAD:	(1) USAQUEN
2.3 UPZ:	(11) SAN CRISTOBAL NORTE
2.4 BARRIO O SECTOR CATASTRAL:	CERROS NORTE
2.5 DIRECCIÓN:	CARRERA 1 A No. 161 - 24
2.6 CHIP:	*
2.7 FECHA DE VISITA:	OCTUBRE 24 DE 2011
2.8 POBLACIÓN BENEFICIADA:	1 Persona – 1 Familia
2.9 ÁREA (m2):	100 m ² (Aproximadamente)

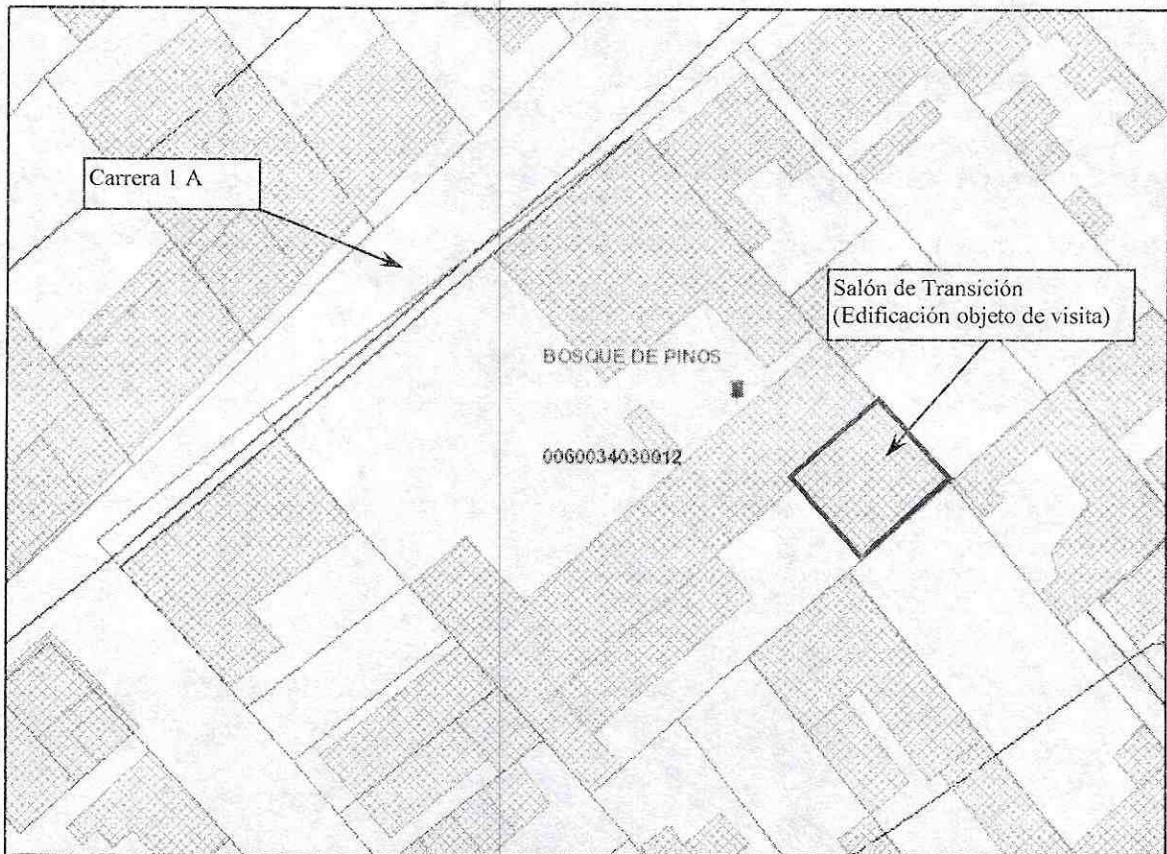
FIGURA 1. Localización Salón de Transición, Colegio Agustín Fernández Sede B

La construcción objeto de la visita técnica se encuentra localizada en el costado nororiental del predio donde funciona el Colegio AGUSTÍN FERNANDEZ SEDE B, la localización se puede ver en la figura 1, es una edificación de un piso cuya estructura principal está conformada por muros de mampostería de arcilla sin elementos de confinamiento, en el costado oriental, el muro de lindero está construido en piedra pegada, este muro funciona como estructura de contención debido a la diferencia de nivel del terreno con el predio vecino de este costad. La cubierta de la edificación es en tejas de fibro cemento apoyadas en cerchas metálicas las cuales transmiten la carga directamente a los muros perimetrales. El aspecto general de la fachada del colegio se puede ver en la fotografía 1. El área aproximada de construcción del salón de transición es de cien metros cuadrados.

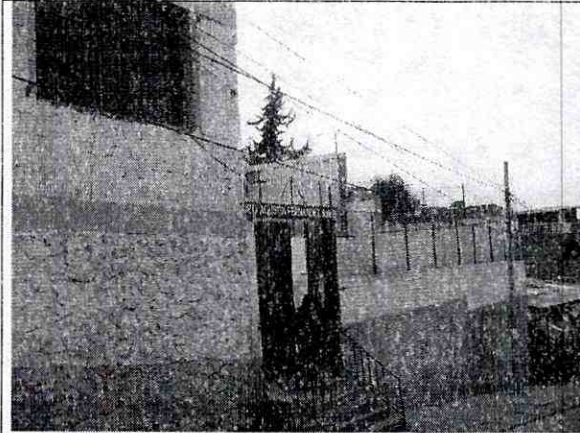
Foto 1. Vista general de la fachada del colegio.

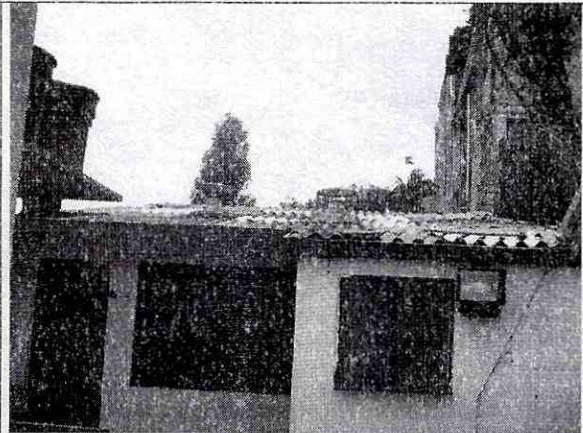
La fachada de la edificación correspondiente al salón de transición localizado en el costado nororiental del Colegio Agustín Fernández Sede B, se encuentra en buen estado, no se aprecian agrietamientos ni fisuras, no hay deterioro en los acabados, como se puede apreciar en las fotografías 2 y 3 del registro fotográfico. Debido a la diferencia de nivel que se presenta entre el predio del costado oriental y el predio del colegio, hay un muro de contención en el lindero de este costado construido en concreto reforzado, no se observan daños ni pérdida de verticalidad que afecten la estabilidad del muro, en la foto 4 se pueden observar las condiciones actuales del muro de contención.

Foto 2. Vista de la edificación correspondiente al salón de transición.

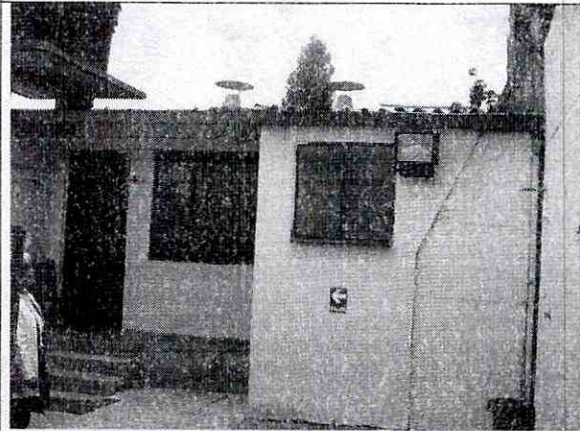
Foto 3. Muros de fachada de la construcción del salón de transición en buen estado.

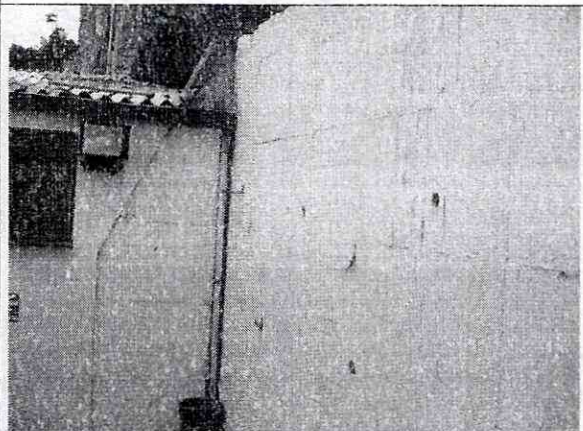
Foto 4. Muro de contención ubicado en el costado oriental del predio, aledaño al salón de transición.

- Desarrollar un estudio técnico que determine las causas de la humedad que se presenta en los muros del costado nororiental del salón de transición, que revise la estabilidad y comportamiento estructural del muro en piedra pegada del lindero del costado oriental del salón y que formule las alternativas de solución. Este estudio debe ser desarrollado por personal profesional idóneo.
- Implementar las alternativas de solución dadas en el estudio recomendado en el punto anterior
- Restringir el uso del salón de transición hasta que se implementen las soluciones recomendadas en el estudio

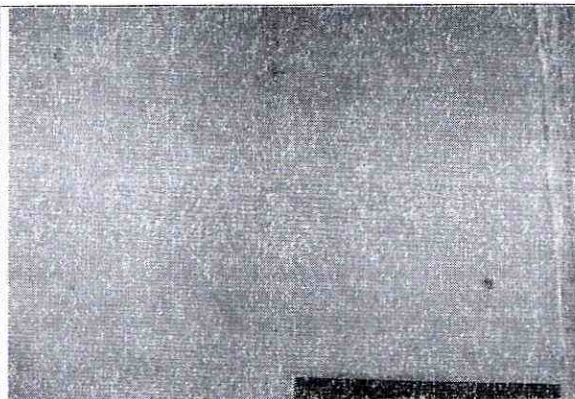
En general los muros internos del salón de transición no presentan problema estructurales, no se evidencian grietas ni fisuras que afecten su estabilidad, en la foto 5 se puede ver estado general de uno de los muros internos, sin embargo, en los muros del costado oriental y norte de la edificación se observó humedad excesiva, la cual ha generado deterioro en los acabados, se presentan desprendimientos de pintura y pañete en estos muros, en las fotografías 6 y 7 se pueden ver las afectaciones que presentan los acabados de los muros del salón de transición; actualmente el salón no está en funcionamiento, en la foto 8 se puede observar una cinta de seguridad colocada en el costado nororiental del salón.

Foto 5. Muros internos del salón de transición en buenas condiciones.

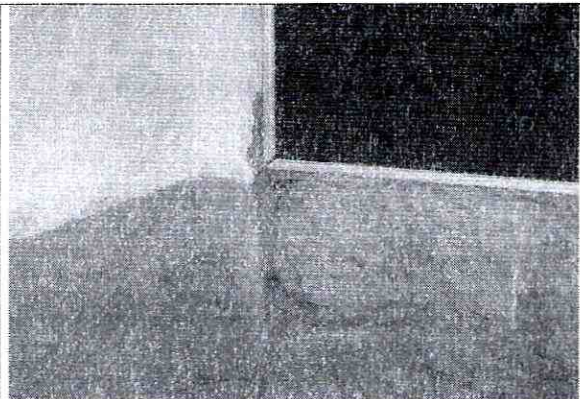
En líneas generales no se observa daño en la estructura de la edificación correspondiente al salón de transición del Colegio Agustín Fernández Sede B, no hay deterioro generalizado en los elementos estructurales. Ante las cargas normales de servicio no se evidencia posibilidad de colapso del salón de transición. Sin embargo, se detecta humedad excesiva en los muros del costado nororiental del salón.

Foto 6. Humedad en el muro del costado oriental, salón de transición.

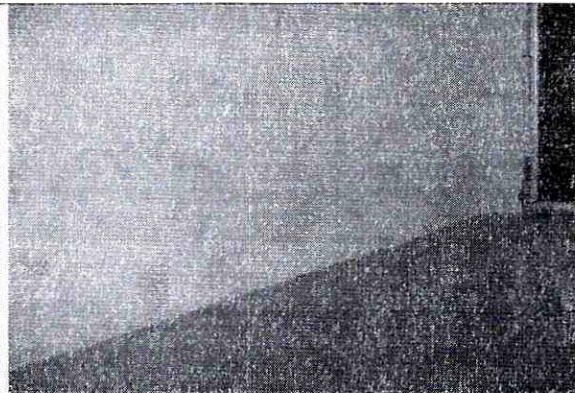
Foto 7. Humedad en muro del costado norte, salón de transición.

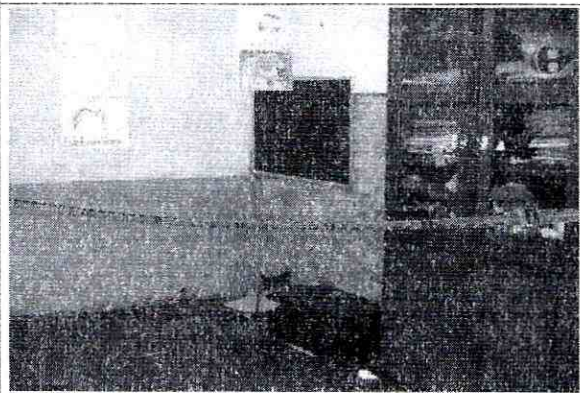
Foto 8. Aislamiento del costado noroccidental del salón de transición.

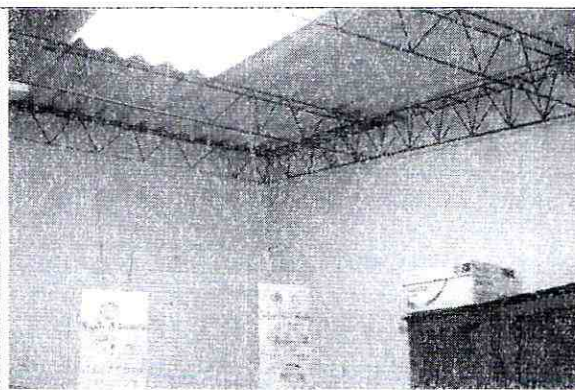
La cubierta del salón de transición se encuentra en buenas condiciones, no se presentan deterioro en las cerchas metálicas que conforman la estructura de cubierta, no se observan daños en las tejas de fibro cemento, como se aprecia en la foto 9 del registro.

Foto 9. Cubierta del salón de transición en buen estado.

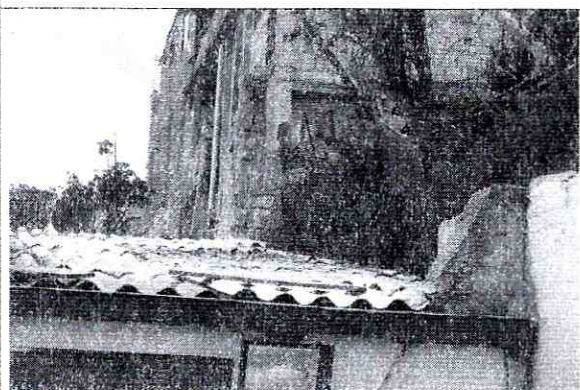
En la fotografía 10 se puede ver la diferencia de nivel que existe entre el terreno del predio vecino del costado oriental y el nivel de piso del salón de transición localizado en el costado nororiental del colegio.

Foto 10. Diferencia de nivel entre el predio vecino del costado oriental y el salón de transición del colegio.
