CONCEPTO TÉCNICO DE AMENAZA RUINA	Código:	GPR-FT-06
		Versión:	03
		Código Documental:

1.1 CONCEPTO DE AMENAZA RUINA N° CAR:	2121
1.2 ÁREA:	Técnica y de Gestión
1.3 COORDINACIÓN:	Investigación y Desarrollo
1.4 REFERENCIA CRUZADA RADICADO FOPAE:	2012ER4633
1.5 RESPUESTA OFICIAL No.	RO-54535

2.1 SOLICITANTE:	ALCALDIA LOCAL BARRIOS UNIDOS
2.2 LOCALIDAD:	12 – BARRIOS UNIDOS
2.3 UPZ:	98 – LOS ALCALZARES
2.4 BARRIO O SECTOR CATASTRAL:	CONCEPCION NORTE
2.5 DIRECCIÓN:	CR 15 No. 70 A – 85
2.6 CHIP:	AAA00850TDM
2.7 FECHA DE VISITA:	MARZO 30 DE 2012
2.8 POBLACIÓN BENEFICIADA:	4 Personas – 1 Familia
2.9 ÁREA (m ²):	90 m ²

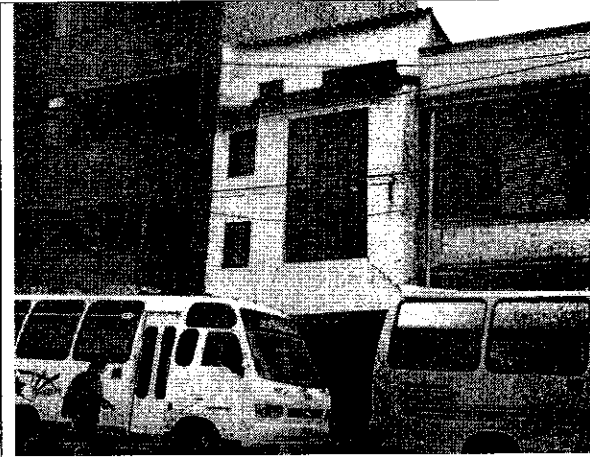
El inmueble objeto de la visita técnica corresponde a una edificación medianera de aproximadamente noventa (90) metros cuadrados en planta; está ubicado en la Carrera 15 No. 70 A-85, barrio Concepción Norte de la Localidad de Barrios Unidos. En el momento de la visita el inmueble se encontraba habitado y presenta uso como unidad residencial. La edificación corresponde a una construcción terminada de cuatro (4) niveles, ubicada en un sector urbanísticamente consolidado y geomorfológicamente llano; el sistema estructural principal, posiblemente corresponde a muros de carga en mampostería de arcilla cocida de perforación horizontal, confinados por sistema de columnas y/o columnetas de concreto reforzado, con placas de entrepiso en losa maciza de concreto reforzado (Tipo diafragma rígido), y cierre de cubierta liviana (Tipo diafragma flexible) conformado por entramado de madera ("listones") que soportan tejas de asbesto cemento; la parte inferior de la cubierta, cuenta con un cielorraso, construido con elementos de madera. El aspecto general del exterior de la edificación se puede apreciar en la fotografía 1.

Foto 1. Aspecto general de la fachada de la edificación emplazada en el predio de la Carrera 15 No. 70 A-85.

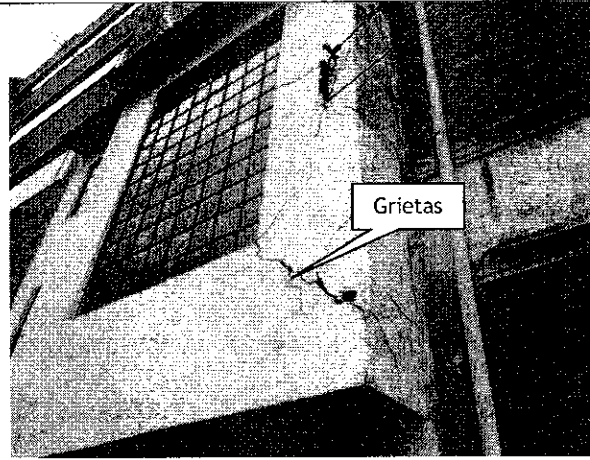
Los muros no estructurales y estructurales de la edificación, desde el primero hasta el último nivel, presentan fisuras y grietas de tendencia diagonal y longitudinal que superan en algunos casos los tres (3) centímetros de abertura, como se puede apreciar en las fotografías 2 a la 8. Con base en la inspección visual, se logra evidenciar, que las afectaciones se presentan con mayor severidad hacia el costado sur de la edificación, no obstante hacia el costado norte, se evidencian sectores que presentan grietas importantes (principalmente sobre los muros de fachada localizados en el segundo nivel). Hacia la zona posterior del segundo nivel de la edificación, se logra evidenciar que una fracción de los muros interiores, empiezan a generar desprendimientos parciales de los mampuestos que los conforman.

Foto 2. Vista de la fachada, a la altura del segundo nivel de la edificación, donde se observa la presencia de grietas que alcanzan un (1) centímetro de abertura.

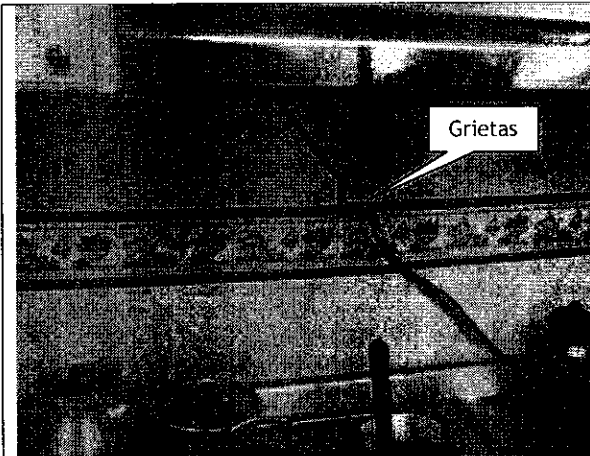
Foto 3. Vista de una fracción del muro localizado en la zona posterior del primer nivel (cocina), donde se observa la presencia de grietas que superan los dos (2) centímetros de abertura.

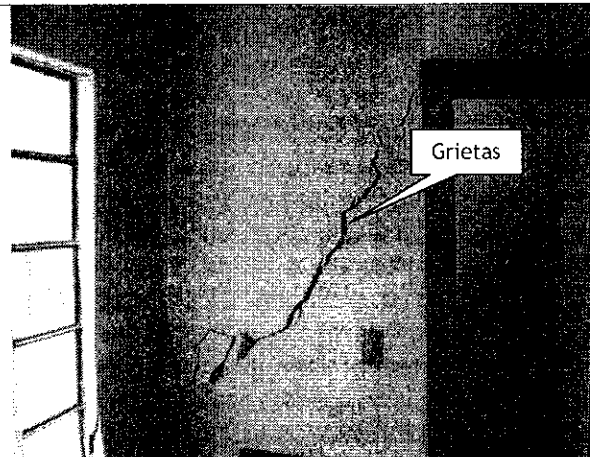
Foto 4. Vista de una fracción del muro localizado en la zona posterior del primer nivel (cocina), donde se observa la presencia de grietas que superan los dos (2) centímetros de abertura.

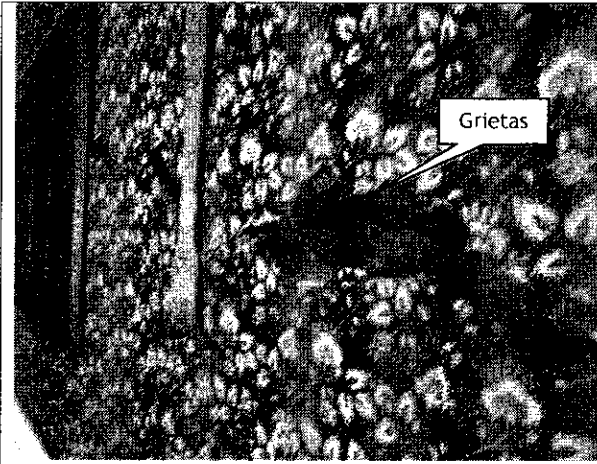
Foto 5. Vista de una fracción del muro localizado en la zona frontal del segundo nivel (habitación principal), donde se observa la presencia de grietas y desprendimientos que superan los tres (3) centímetros de abertura.

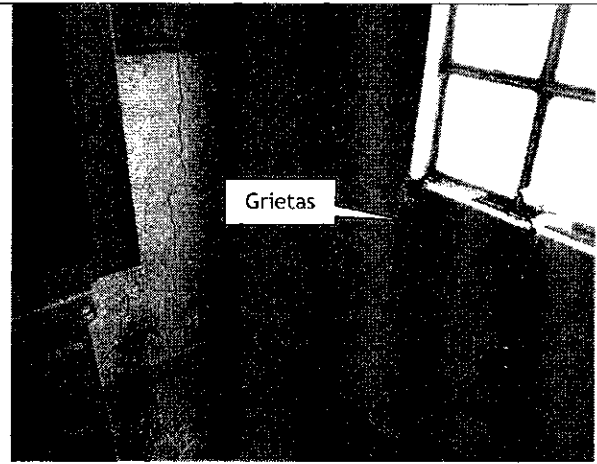
Foto 6. Vista de una fracción del muro localizado en la zona frontal del segundo nivel (habitación principal), donde se observa la presencia de grietas que superan los tres (3) centímetros de abertura.

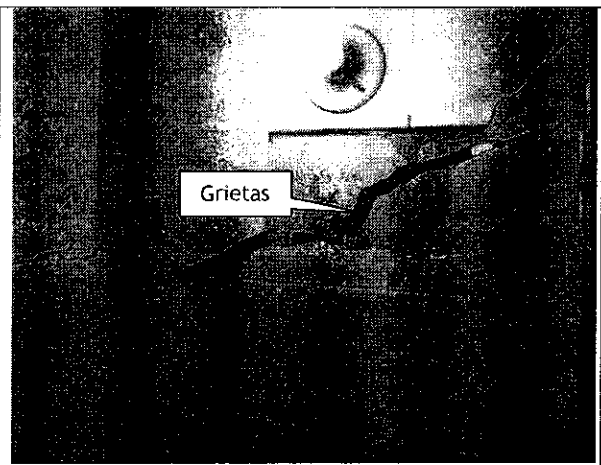
Foto 8. Grietas de tendencia irregular en muros internos (zona media de la edificación) del segundo nivel.

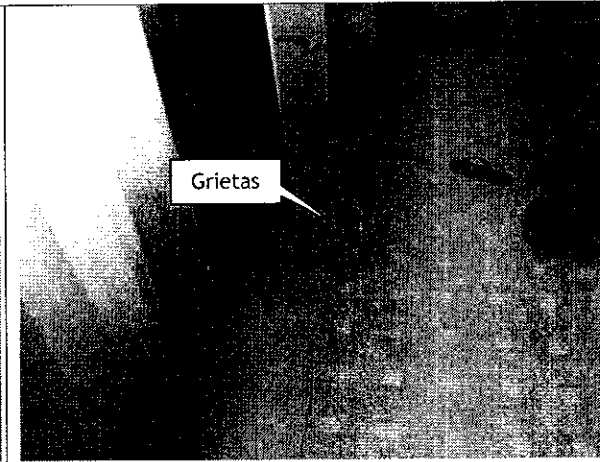
La placa de concreto que conforma el entrepiso de la zona frontal del segundo nivel, presenta una grieta que alcanza los cinco (5) milímetros de abertura y que se proyecta sobre la sección transversal de dicha placa, posiblemente sobre la línea de apoyo, del voladizo que da hacia el exterior; en la fotografía 10, se aprecia claramente la grieta de la placa en concreto. El cielorraso del último nivel, presenta evidencias de deformaciones importantes en su plano principal (ver fotografía 9); condición que muestra el posible desplazamiento que presentan los muros estructurales en ese nivel.

Foto 10. Grieta de tendencia regular sobre la placa de entrepiso del segundo nivel.
