CONCEPTO TÉCNICO DE AMENAZA RUINA	Código:	GPR-FT-06
		Versión:	03
		Código Documental:

1.1 CONCEPTO DE AMENAZA RUINA N° CAR:	2122
1.2 ÁREA:	Técnica y de Gestión
1.3 COORDINACIÓN:	Investigación y Desarrollo
1.4 REFERENCIA CRUZADA RADICADO FOPAE:	2012ER4832
1.5 RESPUESTA OFICIAL No.	RO-54689

2.1 SOLICITANTE:	ALCALDÍA LOCAL DE LA CANDELARIA
2.2 LOCALIDAD:	17 - LA CANDELARIA
2.3 UPZ:	94 - LA CANDELARIA
2.4 BARRIO O SECTOR CATASTRAL:	EGIPTO
2.5 DIRECCIÓN:	Calle 9 No. 2 - 63 Este
2.6 CHIP:	AAA0030LKJH
2.7 FECHA DE VISITA:	MARZO 30 DE 2012
2.8 POBLACIÓN BENEFICIADA:	2 Personas - 1 Familia
2.9 ÁREA (m ²):	50 m ²

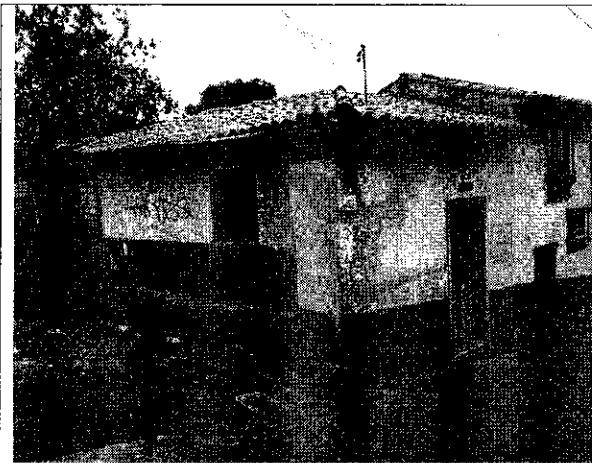
La fachada de la edificación se encuentra en buenas condiciones, no se aprecian agrietamientos ni daños en las unidades de mampostería que conforman el muro, como se puede apreciar en la fotografías 1 del registro fotográfico, sin embargo, se observa un cambio en el material de acabado del costado costado nor-oriental (esquina) del predio, como se puede ver en la fotografía 1, cambio que obedece posiblemente a las reparaciones recientes que se han adelantado en el predio, después del incidente ocurrido el 28 de febrero del 2012. Los muros interiores de la edificación se encuentran en buenas condiciones, no se aprecian lesiones y/o patologías estructurales, como puede apreciarse en las fotografías 2, 3 y 4.

Foto 1. Aspecto general de las fachadas norte y oriente de la edificación emplazada en el predio de la Calle 9 No. 2 – 63 Este.

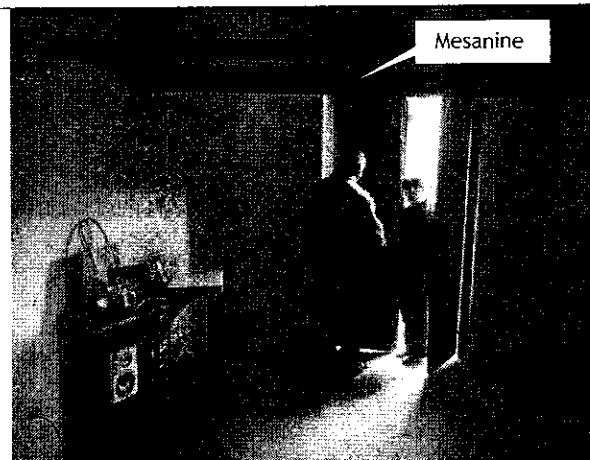
La placa de madera a media altura (Mezanine), que se ubica en el costado costado nor-oriental se encuentra en buenas condiciones, no se aprecian deflexiones, no se observan lesiones estructurales, como se puede

Foto 4. Vista de la cara interna del muro del costado norte del predio, donde no se observan lesiones estructurales ni en el muro, ni en la fracción del mezanine que se apoya en el sector.

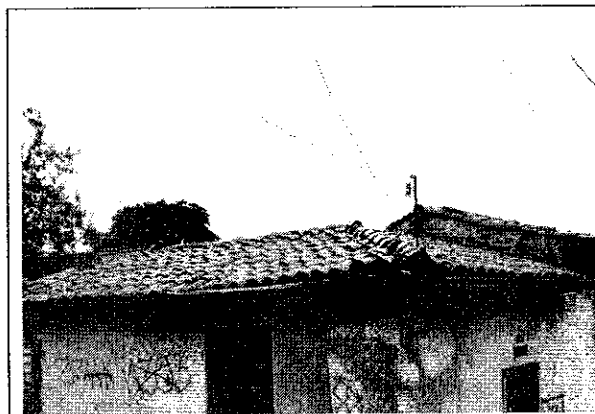
La cubierta de toda la edificación se encuentra en buen estado, no se observan daños en los elementos que la conforman, no hay deterioro en los elementos de madera rolliza, las tejas no presentan daños, en las fotografías 11 y 12 se pueden observar las condiciones actuales de la cubierta de la edificación.

Foto 5. Vista general de la cubierta, donde se observa un buen estado de conservación.

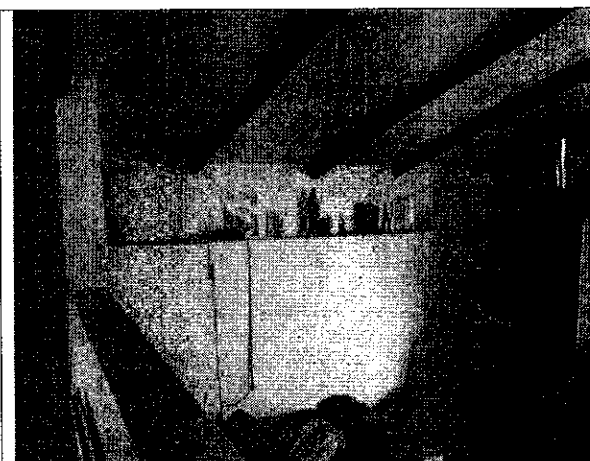
Foto 6. Vista de los elementos de madera que soportan la cubierta del costado oriental de la edificación. Imagen tomada desde el interior del predio.
