CONCEPTO TÉCNICO DE AMENAZA RUINA	Código:	GPR-FT-06
		Versión:	03
		Código Documental:

1.1 CONCEPTO DE AMENAZA RUINA N° CAR:	2123
1.2 ÁREA:	Técnica y de Gestión
1.3 COORDINACIÓN:	Investigación y Desarrollo
1.4 REFERENCIA CRUZADA RADICADO FOPAE:	2012ER7359
1.5 RESPUESTA OFICIAL No.	RO-54748

2.1 SOLICITANTE:	ALCALDIA LOCAL DE SANTA FE
2.2 LOCALIDAD:	3 – SANTA FE
2.3 UPZ:	92 – LA MACARENA
2.4 BARRIO O SECTOR CATASTRAL:	LAS AGUAS
2.5 DIRECCIÓN:	Carrera 1 No. 22 – 82
2.6 CHIP:	AAA0030HAOE
2.7 FECHA DE VISITA:	Abril 18 DE 2012
2.8 POBLACIÓN BENEFICIADA:	0 Personas – 0 Familia
2.9 ÁREA (m ²):	115 m ²

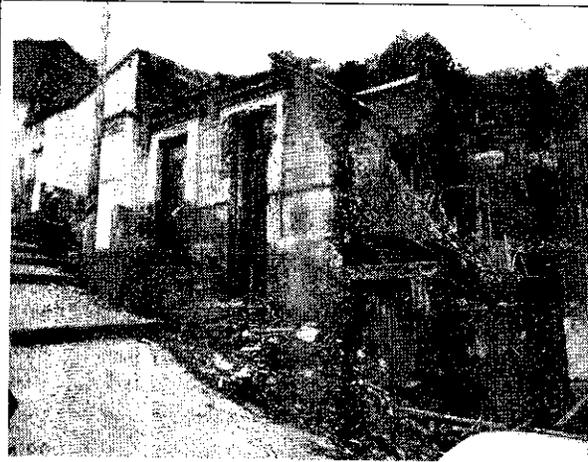
sistema estructural principal, posiblemente corresponde a muros de carga de mampostería simple no reforzada con unidades de adobe. De acuerdo con el Reglamento Colombiano de Construcción Sismo Resistente (NSR-10) este sistema estructural no está permitido en zona de amenaza sísmica intermedia como se encuentra clasificada la ciudad de Bogotá. La edificación no cuenta con cubierta, los elementos que la conformaban (entramado de madera rolliza, esterilla de guadua y tejas de arcilla cocida), se encuentran al nivel del piso. Hacia la zona frontal del predio, se identifican los restos de una placa de entrepiso, la cual está construida con entramado de madera ("vigas y listones"), conformando una plataforma tipo diafragma flexible. Hacia la zona frontal del predio, se identifica una fracción de muros de adobe, sin ningún tipo de confinamiento; hacia las zonas posterior y media se identifica los escombros de los muros que se emplazan posiblemente en ese sector. El aspecto general del exterior del inmueble se puede apreciar en la fotografía 1.

Foto 1. Aspecto general de la edificación emplazada en el predio de la Carrera 1 No. 22 – 82.

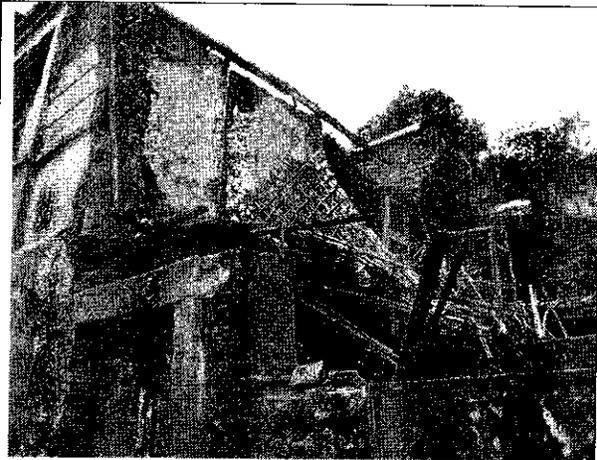
Se observa que el total de la cubierta de la edificación, se encuentra colapsada y sus restos se depositan a nivel de piso; una fracción de los elementos de madera rolliza y de esterilla de guadua, se encuentran parcialmente suspendidos de la parte alta (Corona) de los muros de adobe, y presentan eminente riesgo de desprenderse totalmente, ante cargas normales de servicio (ver fotografías 2, 3 y 4).

La placa de entrepiso, se encuentra totalmente colapsada, los elementos de madera que la conformaban, se encuentran deformados, y distribuidos de forma irregular en todo el predio (ver fotografía 4).

Foto 4. Vista del costado sur de la edificación, donde se observa el colapso total de la cubierta, el colapso parcial de los muros cargueros y el colapso total de la placa de entrepiso. Imagen tomada desde el exterior.
