CONCEPTO TÉCNICO DE AMENAZA RUINA	Código:	GPR-FT-06
		Versión:	03
		Código Documental:

1.1 CONCEPTO DE AMENAZA RUINA N° CAR:	2124
1.2 ÁREA:	Técnica y de Gestión
1.3 COORDINACIÓN:	Investigación y Desarrollo
1.4 REFERENCIA CRUZADA RADICADO FOPAE:	2012ER6902
1.5 RESPUESTA OFICIAL No.	RO-55271

2.1 SOLICITANTE:	INSPECCIÓN 1 C DISTRITAL DE POLICIA
2.2 LOCALIDAD:	1 - USAQUEN
2.3 UPZ:	9 - VERBENAL
2.4 BARRIO O SECTOR CATASTRAL:	BUENAVISTA
2.5 DIRECCIÓN:	CR 4 No. 188 - 39
2.6 COORDENADAS:	X: 105930 Y: 118700
2.7 FECHA DE VISITA:	ABRIL 18 DE 2012
2.8 POBLACIÓN BENEFICIADA:	20 Personas - 5 Familia
2.9 ÁREA (m²):	128 m²

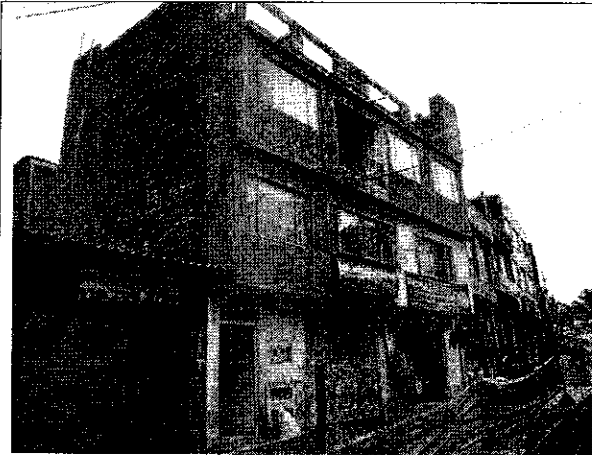
La fachada de la edificación se encuentra en buenas condiciones no se presentan daños en las unidades de mampostería, no se observan agrietamientos ni fisuras, los elementos que conforman la carpintería metálica de puertas y ventanas se encuentran en buen estado, en la fotografía 1 se pueden apreciar las condiciones actuales de la fachada de la edificación.

Foto 1. Aspecto general de la fachada (costado oriental) de la edificación emplazada en el predio de la Carrera 4 No. 188-39.

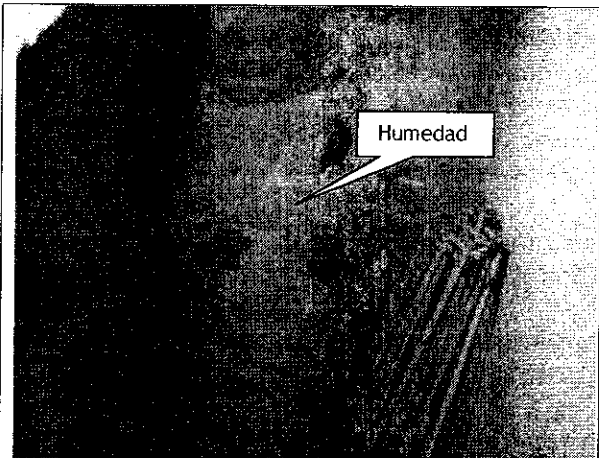
Los muros del primer nivel (correspondientes al sótano), presentan evidencias de humedades y filtraciones de carácter moderado en toda su superficie de acabado, como puede apreciarse en las fotografías 3, 4, y 5; dichos muros también evidencian la presencia de fisuras leves de tendencia irregular, que no comprometen ningún elemento estructural. Los muros internos del segundo (2) al cuarto (4) nivel se encuentra en buen estado, no evidencian problemas estructurales que afecten la estabilidad de la edificación, no se aprecian daños ni agrietamientos, los acabados no presentan deterioro, no se observan humedades, en la fotografía 2 se puede ver el estado de los muros internos de la zona central de la edificación.

Foto 3. Imagen de una fracción del muro perimetral del primer nivel (sótano), ubicado en el costado occidental del predio, el cual evidencia la presencia de humedades.

- Realizar mantenimiento general a toda la edificación para prevenir el deterioro de la misma.
- Como medida preventiva se recomienda construir elementos de confinamiento a los muros estructurales y no estructurales del quinto (5) nivel de la edificación de acuerdo con la normatividad vigente.
- Adelantar obras de manejo de agua de escorrentía superficial y sub-superficial, en el perímetro del predio.

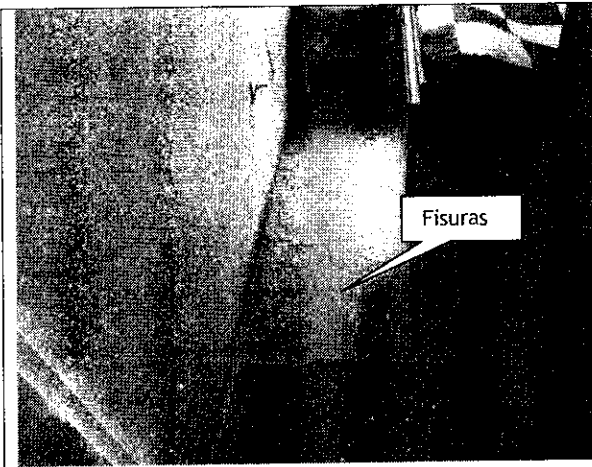
Como puede apreciarse en la fotografía 6, la placa de entrepiso del segundo (2) nivel, presenta evidencias de desprendimientos parciales del material de recubrimiento (concreto), en los puntos donde dicha placa se junta con los elementos estructurales columna, (elementos que posiblemente no hacían parte del sistema estructural original de la edificación). La placa de entrepiso del cuarto (4) nivel, hacia el costado sur-occidental del predio, presenta una serie de fisuras leves de tendencia irregular, que alcanzan 0.5 milímetros de separación, como puede apreciarse en la fotografía 7.

Foto 7. Vista de la placa de entresuelo del cuarto (4) nivel, costado sur-occidental del predio, donde se observa la presencia de fisuras de tendencia irregular.

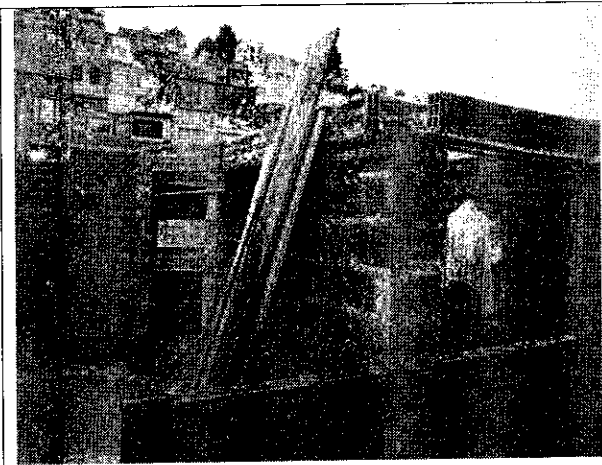
Los muros internos del quinto (5) nivel, que se encuentra aparentemente en construcción, evidencian la carencia de elementos estructurales de confinamientos tipo viguetas y columnetas (ver fotografía 8).

Foto 8. Vista general del quinto (5) nivel, donde se observa el estado de construcción y donde se observa la carencia de elementos estructurales de confinamiento para los muros internos.
