CONCEPTO TÉCNICO DE AMENAZA RUINA	Código:	GPR-FT-06
		Versión:	03
		Código Documental:

1.1 CONCEPTO DE AMENAZA RUINA N° CAR:	2106
1.2 ÁREA:	Técnica y de Gestión
1.3 COORDINACIÓN:	Investigación y Desarrollo
1.4 REFERENCIA CRUZADA RADICADO FOPAE:	2011ER17181
1.5 RESPUESTA OFICIAL No.	RO-52181

2.1 SOLICITANTE:	ALCALDIA LOCAL DE KENNEDY
2.2 LOCALIDAD:	8 – KENNEDY
2.3 UPZ:	113 – BAVARIA
2.4 BARRIO O SECTOR CATASTRAL:	MARSELLA
2.5 DIRECCIÓN:	CL 6A # 70B – 050
2.6 CHIP:	AAA0080UAUZ
2.7 FECHA DE VISITA:	DICIEMBRE 29 DE 2011 – ENERO 20 DE 2012
2.8 POBLACIÓN BENEFICIADA:	4 Personas – 1 Familia
2.9 ÁREA (m²):	190 m² (Aproximadamente)
2.10 FECHA DE ESMISIÓN:	FEBRERO 17 DE 2012

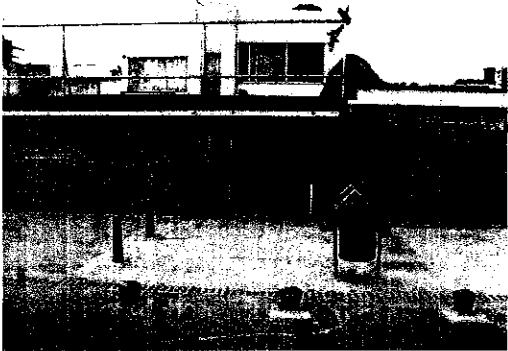
estructura principal de acuerdo con el Reglamento Colombiano de Construcción Sismo Resistente (NSR-10) se clasifica como muros de carga de mampostería no reforzada sin capacidad de disipación de energía el cual no está permitido en zona de amenaza sísmica intermedia como se encuentra clasificada la ciudad de Bogotá; la cubierta es en teja ondulada de fibrocemento que se apoya en elementos de madera y éstos a su vez descansan sobre los muros de la edificación. Tanto los muros internos como los de fachada se encuentran pañetados y pintados. En su costado oriental se encuentra un edificio en construcción con sótano con un sistema estructural de pórticos en concreto reforzado. El aspecto de la fachada y la ubicación general de la edificación se puede apreciar en la fotografía 1.

El muro de la fachada principal se encuentra en buenas condiciones, no se observan grietas ni fisuras, la puerta de entrada no tiene daños ni descuadres que indiquen problemas estructurales o asentamientos del suelo de fundación como se puede ver en la fotografía 1.

Foto 1. Aspecto general de la fachada de la edificación.	Foto 2. Muros interiores en buen estado

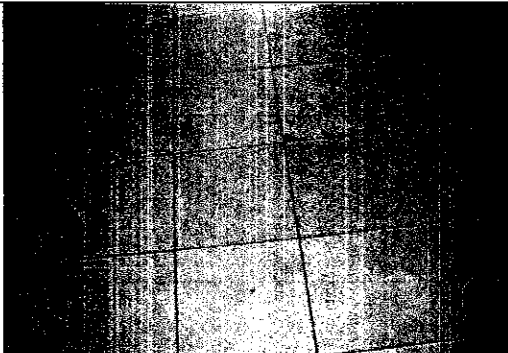
Foto 5. Acabados de la placa de contrapiso en buenas condiciones	Foto 6. Cubierta en buenas condiciones.
